Материалы
по Археологии и Истории
Античного и Средневекового Крыма

В.В. Хапаев

ГИПОТЕЗА А.А. НИКОНОВА О РАЗРУШИТЕЛЬНОМ ЗЕМЛЕТРЯСЕНИИ 1041 Г. В КРЫМУ: К ВОПРОСУ О ДОСТОВЕРНОСТИ ИСТОЧНИКОВОЙ БАЗЫ

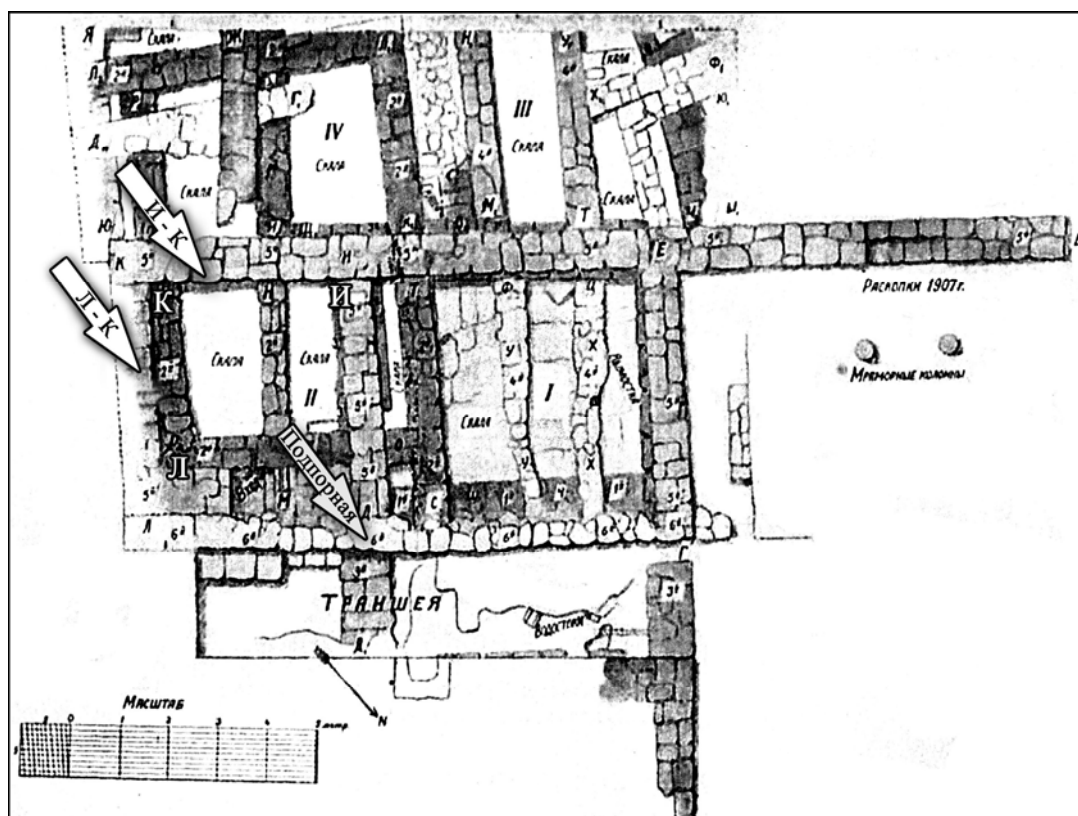
Рис. 2. «План площади раскопок 1926 г. работы архит. Н.М. Янышева.

Римские цифры (I-IV) обозначают квадраты, арабские (1-6) – строительные периоды, к которым относятся открытые кладки» [16, рис.2]. Стрелки, указывающие на стены 5-го строительного периода и подпорную стену 6-го периода, упоминаемые в тексте статьи, а также крупные буквенные обозначения стен 5-го периода проставлены мной (В.Х.). 19-я куртина находится к юго-западу от раскопа.

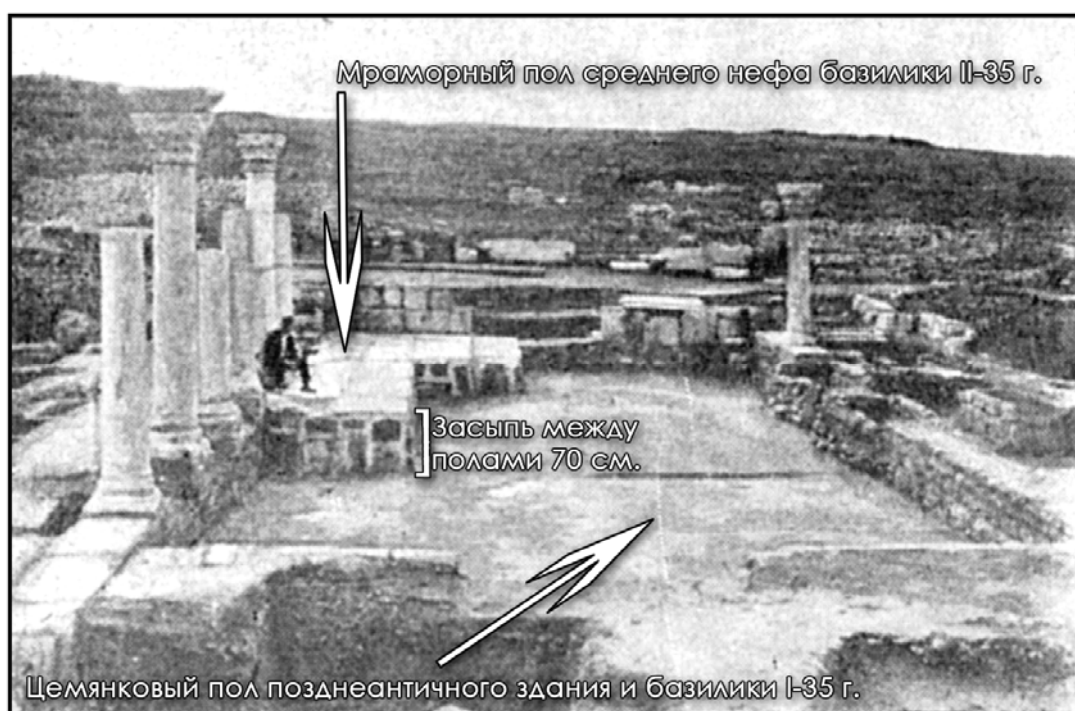
Рис. 3. Базилика 1935 г. после реставрации. Фото 1935г. [9, рис. 70].

При этом пол основного объема базилики остался таким же – цемянковым, и мраморными плитами его не покрывали [9, с. 80-89; 19, с. 140-143] (см. рис. 3). Возводится мраморная колоннада с феодосианскими капителями. Ее местоположение внутри или снаружи здания пока не установлено [19, с. 147].

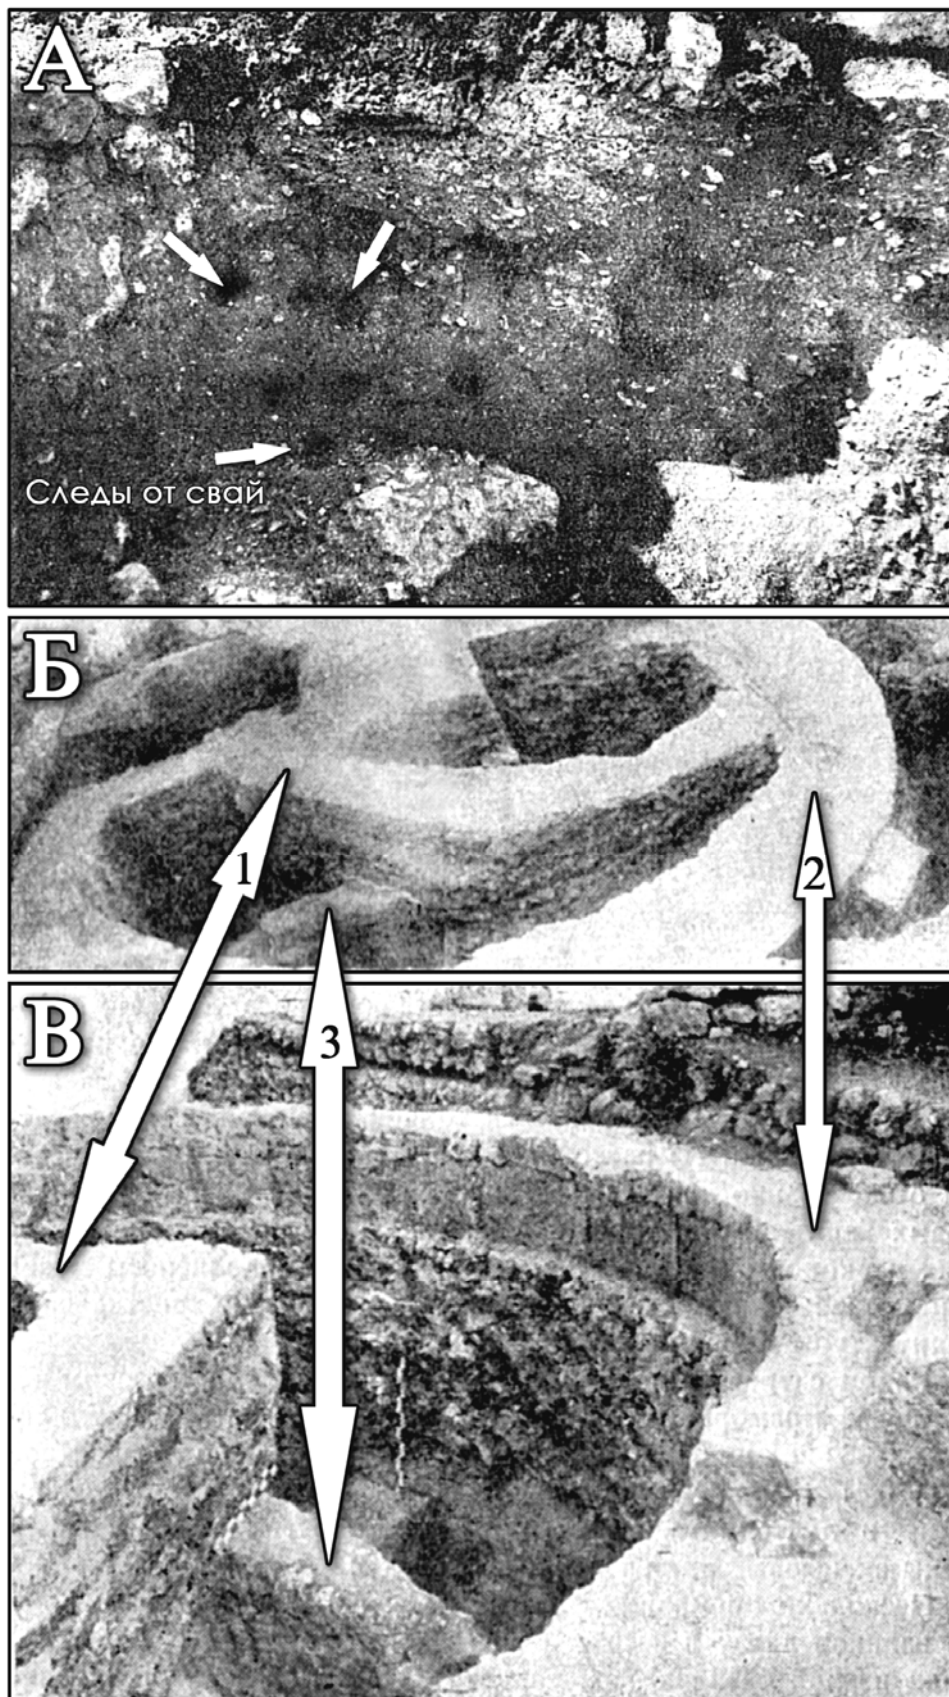
Рис. 4. Апсида Базилики 1935 г. в процессе раскопок.

А – следы от деревянных свай в грунте под апсидой базилики II-35 г. [59, рис. 89]. Б, В – апсиды базилик I-35 г. (1), II-35 г. (2) и поперечная стенка фундамента базилики II-35 г. (3) [9, рис. 46, 47].

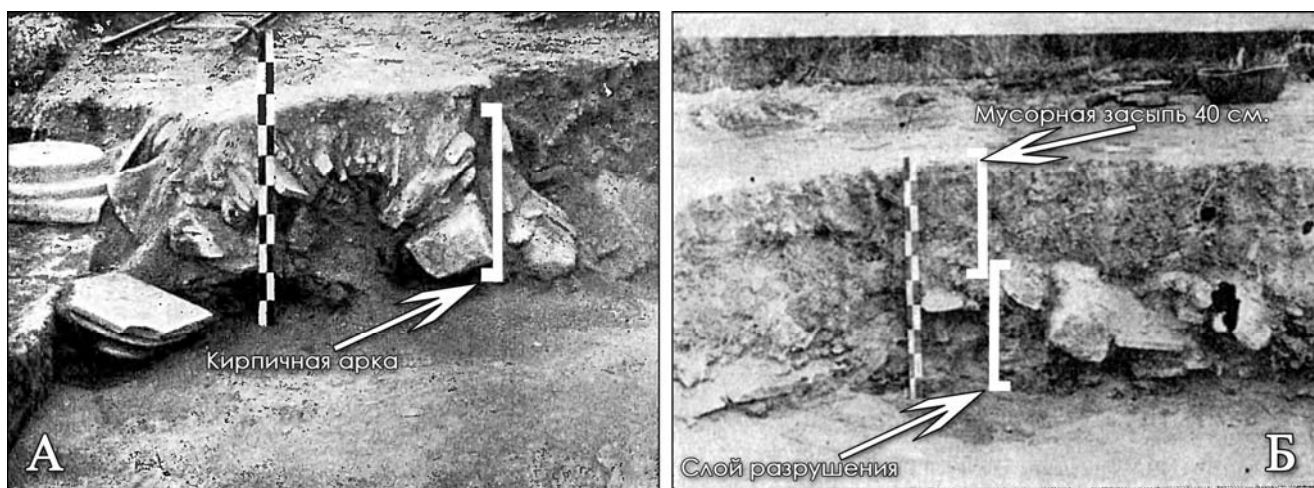
Рис. 5. А – часть кирпичной арки из слоя разрушения рубежа X-XI вв. Базилики 1932 г. [10, рис. 49]. Б – слой разрушения Базилики 1935 г., содержащий черепицу и кирпичи, и засыпь над ним [9, рис. 83].

91-92, 301]. Поэтому, напрашивается вывод, что арки в базилике были каменными, плинфа использовалась в кладке стен, а при выборке строительного камня после разрушения здания она не понадобилась и осталась лежать в кучах.

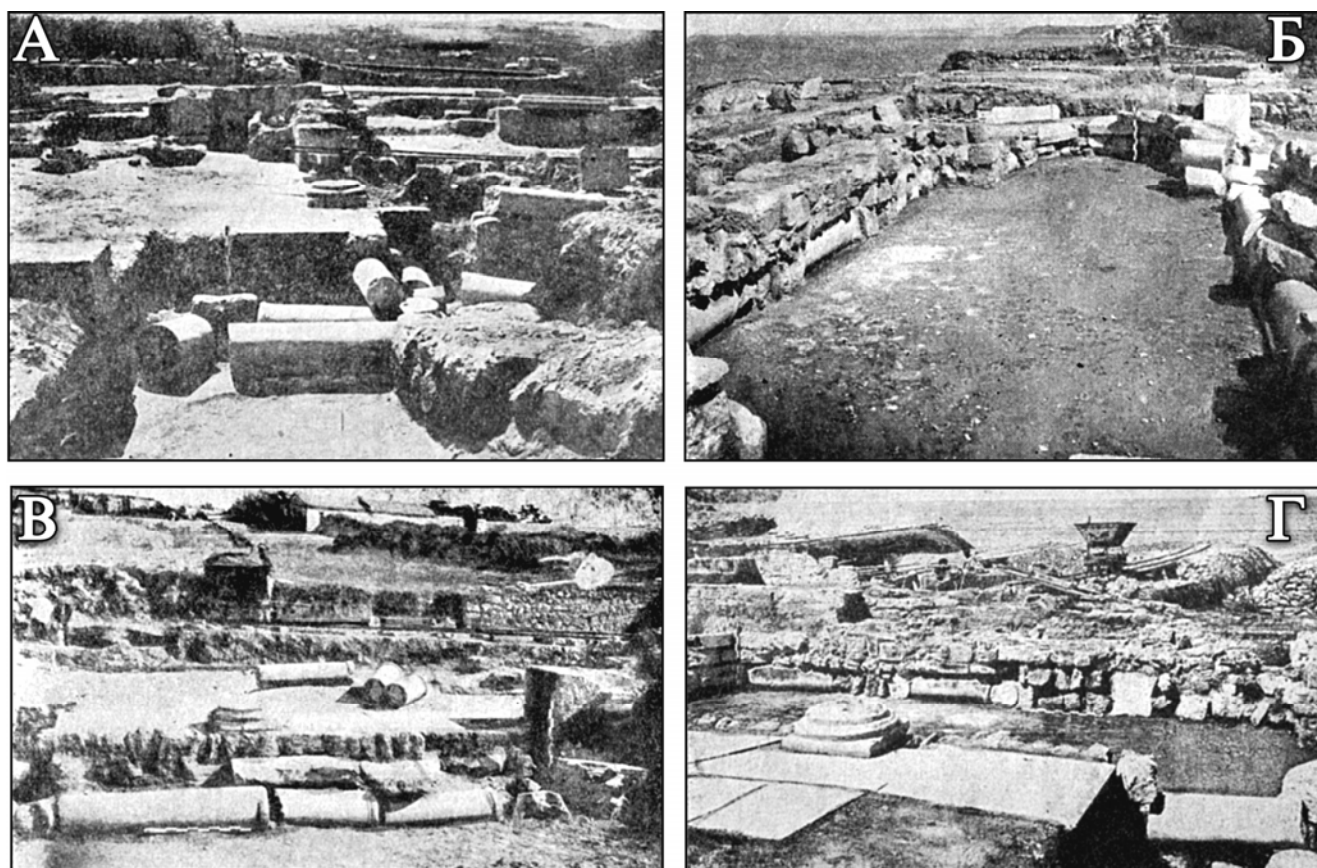
Рис. 6. Колонны базилики II-35 г., использованные в кладке стены базилики III-35 г. [9, рис. 79-82]. На снимке Г видно, что колонны использовались также в кладке фундамента позднего храма и оказывались, таким образом, ниже мраморного пола базилики II-35 г.

А.А. Никонов предполагает также, что в руинах базилики II-35 г. лежат ее колонны и капители в том положении и направлении, в котором они упали при разрушении здания на рубеже X-XI вв. [8, с. 35]. Однако, и это утверждение исследователя неверно. Как показали раскопки Г.Д. Белова, почти все колонны базилики II-35 г. были использованы при возведении стен базилики III-35 г. (см. рис. 6)¹⁰. Те стволы, базы и капители колонн, которые не были использованы, многократно перемещались: при возведении базилики III-35 г., при рытье могил вокруг нее, при выборке строительного камня. Поэтому, вычислять направление сейсмического удара (с юго-запада на северо-восток) по фотографиям Г.Д. Белова, фиксирующим ситуацию в момент раскопок, как это делает А.А. Никонов [8, с. 35], просто невозможно. Нельзя доказать, что какая-то строительная деталь базилики II-35 г. не была перемещена после ее обрушения (см. рис. 6-7).

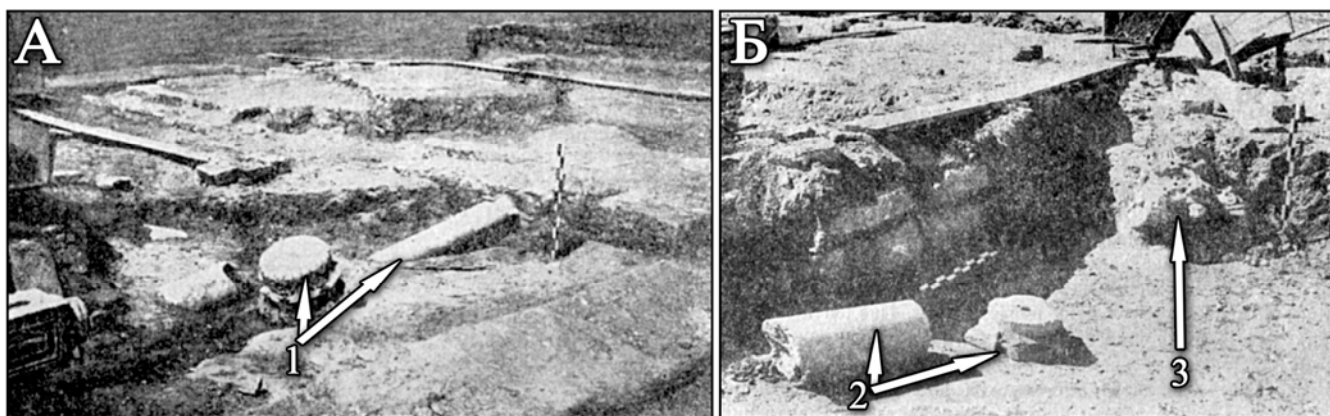
Рис. 7. Упавшие детали колонн базилики II-35 г., не использованные в кладке стены базилики III-35 г. [9, рис. 55-56]

1 – ствол и капитель колонны базилики II-35 г., которые А.А. Никонов считает упавшими в результате землетрясения XI в. и лежащими с тех пор *in situ*; 2 – ствол и база колонны VI в.; 3 – феодосианская капитель V в. в том же слое.

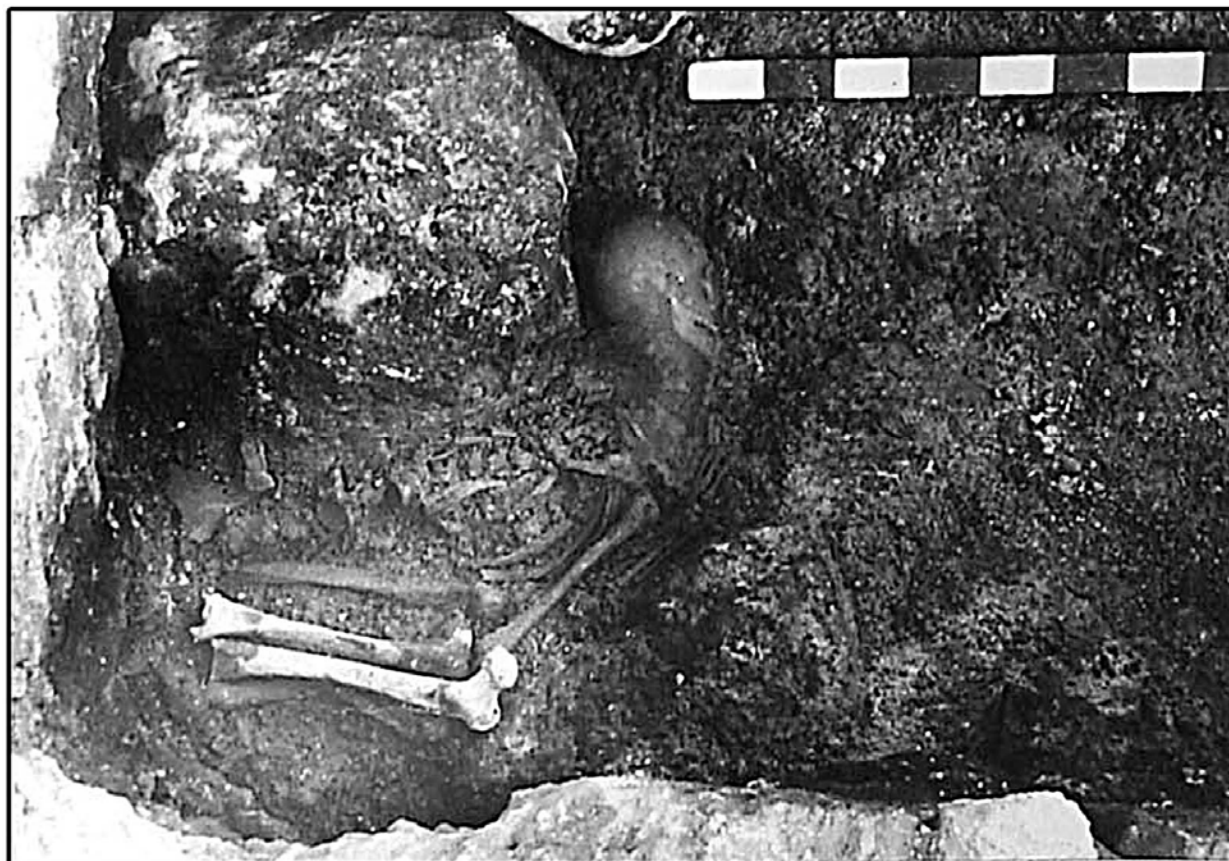
Рис. 8. Захоронение женщины с ребенком в башне XXV [1, рис. 435].

Можно также осторожно предположить, что разрушение стены вызвано сейсмическими причинами. Именно так полагала И.А. Антонова. Впервые эта гипотеза была высказана ею еще в 1966 г. [3, л. 39]. Затем исследовательница развила его в 1999 г. [7, с. 9]. В этот период И.А. Антонова связала с землетрясением и трещину в башне XXII, и загадочное захоронение, обнаруженное ею в засыпи башни XXV: «В башне XXV найден костяк женщины с младенцем, заваленный очень большими камнями обрушившейся башни» [Там же, с. 9] (см. рис. 8). То есть, И.А. Антонова (и вслед за ней А.А. Никонов) полагали, что землетрясением вызвано разрушение стен VI строительного периода. Тогда же, при обрушении башни, погибли и женщина с ребенком [8, с. 37].

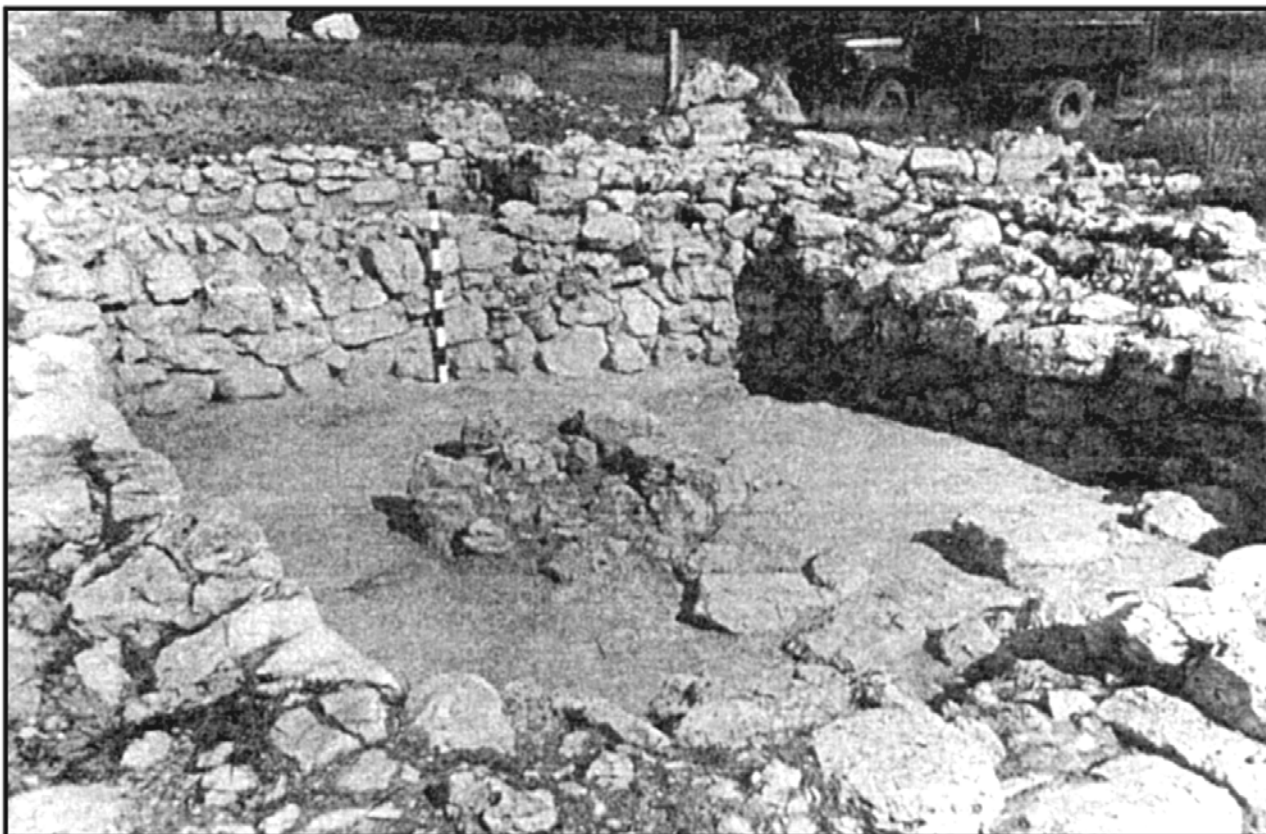
Рис. 9. Раскопки усадьбы на участке 32 хоры Херсонеса.
Помещение 4 с остатками очага [63, рис. 9а].

На приложенных к статье Т.Ю. Яшаевой двух фотографиях (см. рис. 9-10) А.А. Никонов усматривает целый комплекс сейсмических нарушений: «Помещение 4, несколько удлинённое (4x3 м) к ЮВ, с каменными стенами 1-метровой толщины (что предполагает наличие 2-го этажа) и сохранившейся высотой 0.6-1 м. сфотографировано после очистки внутреннего объёма [Яшаева, 1999, фото 9a] (см. рис. 9 – В.Х.). На фото отчетливо видна часть ЮВ стены у прохода во внутренний двор и остатки **развала (отброса) каменных плит с неё к СЗ**, т. е. внутрь помещения. Отброс произошел с высоты около 1 м на расстояние не менее 1.2 м, т. е. явно не в результате сползания под действием силы тяжести. Каменный очаг высотой не более 0.3 м посередине помещения также оказался разваленным с отбросом покрывавшей его плиты не менее чем на 0.5 м, **но в противоположную сторону, т. е. к ЮВ.**¹⁸ Кладка СВ стены того же помещения в середине сильно нарушена со смещением верхних из сохранившихся рядов внутрь помещения на 0.2-0.3 м (остальные при этом должны были свалиться на пол). Соседнее помещение 5, удлинённое в ССВ

направлении (6х3 м) также с завалом внутри на фото [Яшаева, 1999, фото 9б] после расчистки демонстрирует сильное растрескивание южной части восточной стены близ её свободного, около сквозного проема (выхода) конца. Трещины вертикальные видимой высотой 0.6-0.8 м простираются в ЗСЗ-ВЮВ направлении¹⁹. В обоих соседних помещениях, таким образом, согласно выводятся ясные следы направленного с ЗСЗ, т. е. со стороны моря, сильного горизонтального импульса, который можно приписать только землетрясению» [8, с. 40].

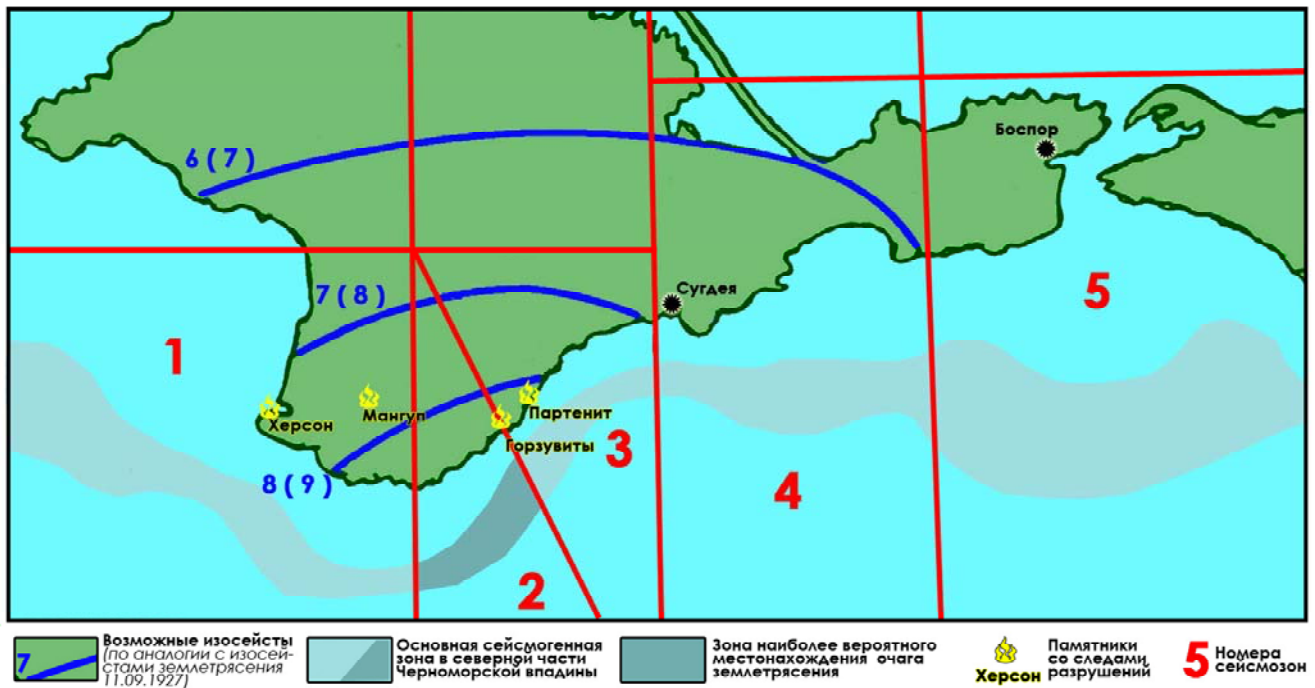
Рис. 11. Возможные параметры Черноморско-крымского землетрясения, произошедшего на рубеже X-XI вв.

Поэтому, присоединяясь к гипотезе А.И. Романчук о разрушительном землетрясении XI в. в Крыму, разделяя точку зрения А.А. Никонова о том, что это было местное сейсмическое событие, полагаю все же, что его очаговая область совпала с очаговой областью разрушительных землетрясений 1423 и 1927 гг. (см. рис. 11). Разрушительную силу землетрясения в эпицентре можно оценивать в 8(+1) баллов по шкале MSK-64, а его воздействие на Херсон составило 7(+1) баллов.
