**BOSPORAN ELITE
AND
ITS CULTURE**

Papers of the International Round Table
November 22–25, 2016

Следы сильных землетрясений в крепостных стенах античного города Китей, Керченский полуостров¹

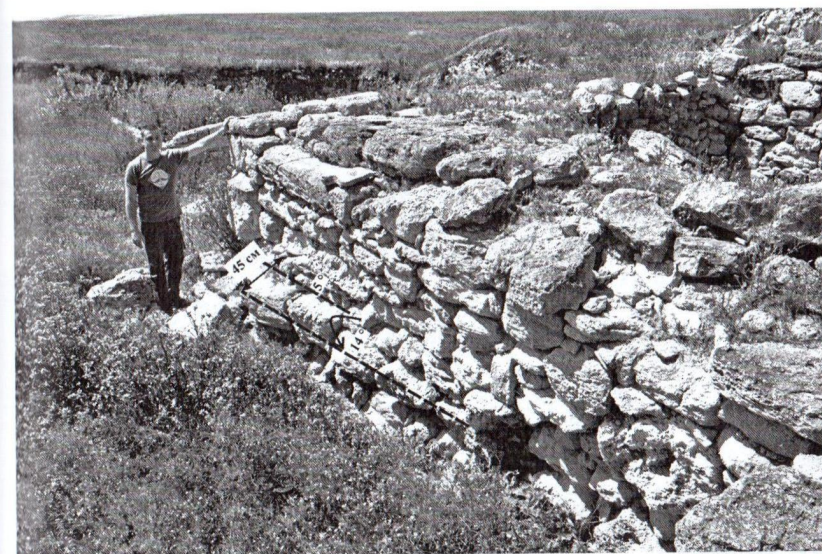
Рис. 1

Рис. 1. Систематические развороты нижних рядов кладки против часовой стрелки в южной стене юго-западной башни городища Китей. Вид на северо-запад

Повороты фрагментов стен и отдельных строительных блоков. Наиболее яркий пример разворотов строительных элементов был изучен нами в ЮЮВ стене (азимут простирания 60°) ЮЗ башни городища (*западная часть I-го раскопа* (Молев. 2010. С. 41). Здесь нижний ряд кладки длиной в четыре каменных блока повернулся против часовой стрелки на 14° (рис. 1). При повороте западный угол повернутого ряда выдвинулся на расстояние в 45 см. В этот разворот, хотя и в меньшей степени, был вовлечён и верхний ряд. Здесь величина выдвигания составила 20 см, а угол поворота достиг 5°. Дата сооружения башни вторая половина — конец II в. до н. э. (Молев. 2012. С. 324; Молев, Марков, Матукина. 2012. С. 111). Следовательно, эта деформация башни вполне могла быть результатом землетрясения 63 г. до н. э., о котором упоминают Дион Кассий (XXXVII, 11) и Павел Оросий (VI, 5, 1).

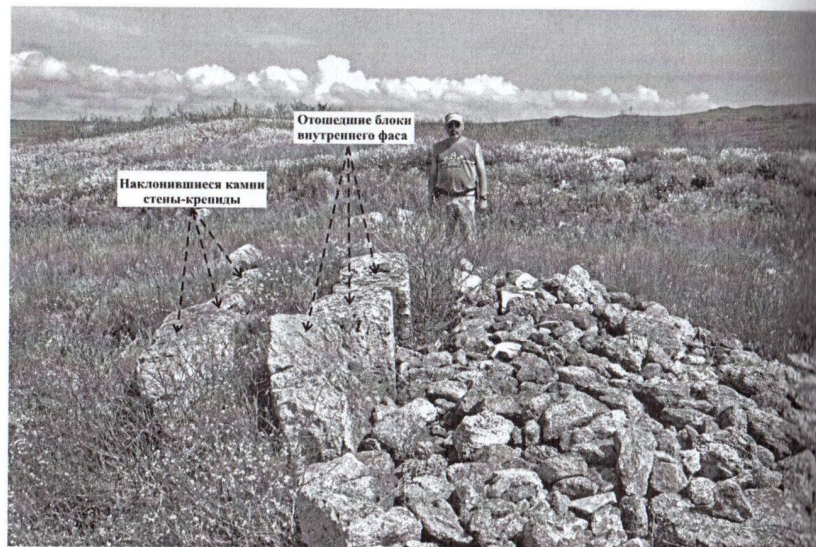
Рис. 2

Рис. 2. Следы двух сильных древних землетрясений в восточной городской стене Китея. Во время первого землетрясения была нарушена облицовка внутреннего фаса. Для предотвращения дальнейшей деформации была пристроена крепиды. Она также отошла и наклонилась во время второго землетрясения

Следы нескольких землетрясений. Логичным, хотя и косвенным признаком неоднократных сейсмических воздействий являются следы ремонтов в стенах, стены-подпорки и вторичное использование изящных и дорогостоящих строительных элементов при заделке стен. Так, например, восточная городская стена несёт в себе следы, по меньшей мере, двух сильных землетрясений. Первое землетрясение повредило западный фас стены, свидетельством чему является отход и наклон под углом до 74° четырёх значительных блоков облицовки фаса в западном

направлении (рис. 2). Время первого сильного землетрясения, скорее всего, первая половина I в. до н. э. Чтобы сохранить стену от последующего разрушения, древние насельники Китея во второй половине I в. до н. э. пристроили контрфорсную стену-крепиду с внутренней стороны городища (раскоп IV (Молев. 2010. С. 35)). Однако и она отошла к западу и наклонилась под углом до 51° , вероятнее всего, во время второго землетрясения, которое, судя по археологическому контексту происходило в середине — второй половине III в. н. э. Следы землетрясений этого периода есть и на других поселениях Боспора (Винокуров. 2002. С. 37–38).
