DEBRIS FLOWS: Disasters, Risk, Forecast, Protection

Proceedings
of the 6th International Conference

(Dushanbe – Khorog, Tajikistan)

Volume 1

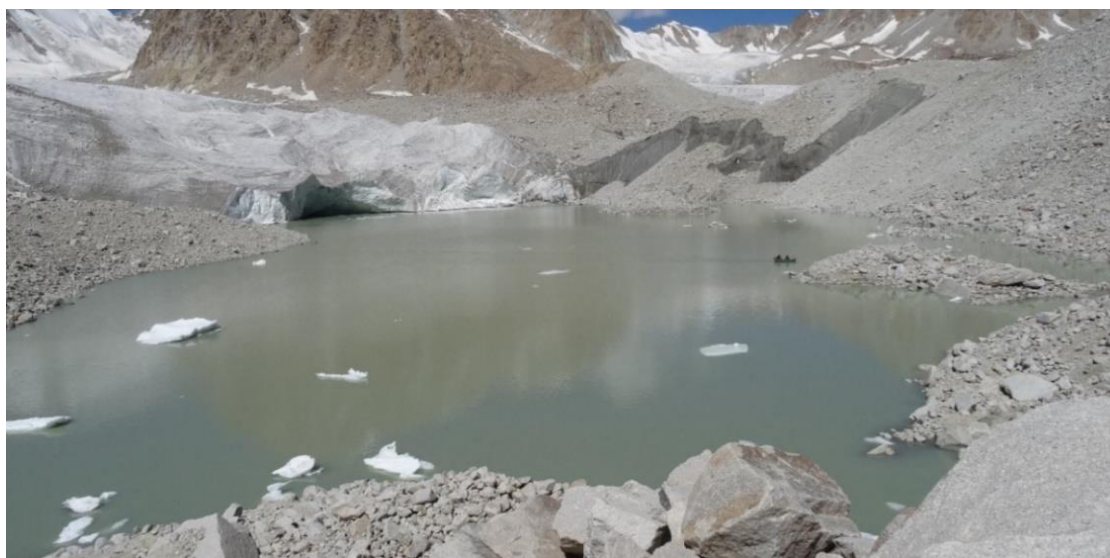
Рис. 1. Процесс проведения батиметрической съёмки озера в верховьях р. Шазуддара (бассейн р. Гунт), 2019 г.

Fig. 1. Bathymetric survey of the lake in the Shazuddara River upper reaches (Gunt River basin), 2019

В рамках проекта «Батиметрическая съёмка и моделирование возможных прорывов высокогорных озёр на территории Западного Памира, Таджикистан» специалистами АКАН (Таджикистан) совместно со специалистами географического факультета МГУ имени М.В. Ломоносова (Россия) были проведены батиметрическая съёмка (рис. 1) и моделирование (с использованием специализированных программ) 21 прорывоопасного озера (таблица 1, рис. 2.) с последующей оценкой отдалённых угроз в пределах долин рек Тогузбулок, Гунт, Шахдара, Бартанг, Пяндж и их водосборных бассейнов. Кроме того, применялись методы полевых маршрутных обследований (рис. 3-5) и анализа космоснимков, проводилась съёмка с БПЛА. Последующая обработка собранных данных и формирование баз данных осуществлялись в ГИС-программах: Reef Master Sonar Viewer, GPS Utility, Global Mapper, ArcGIS, Google Earth.

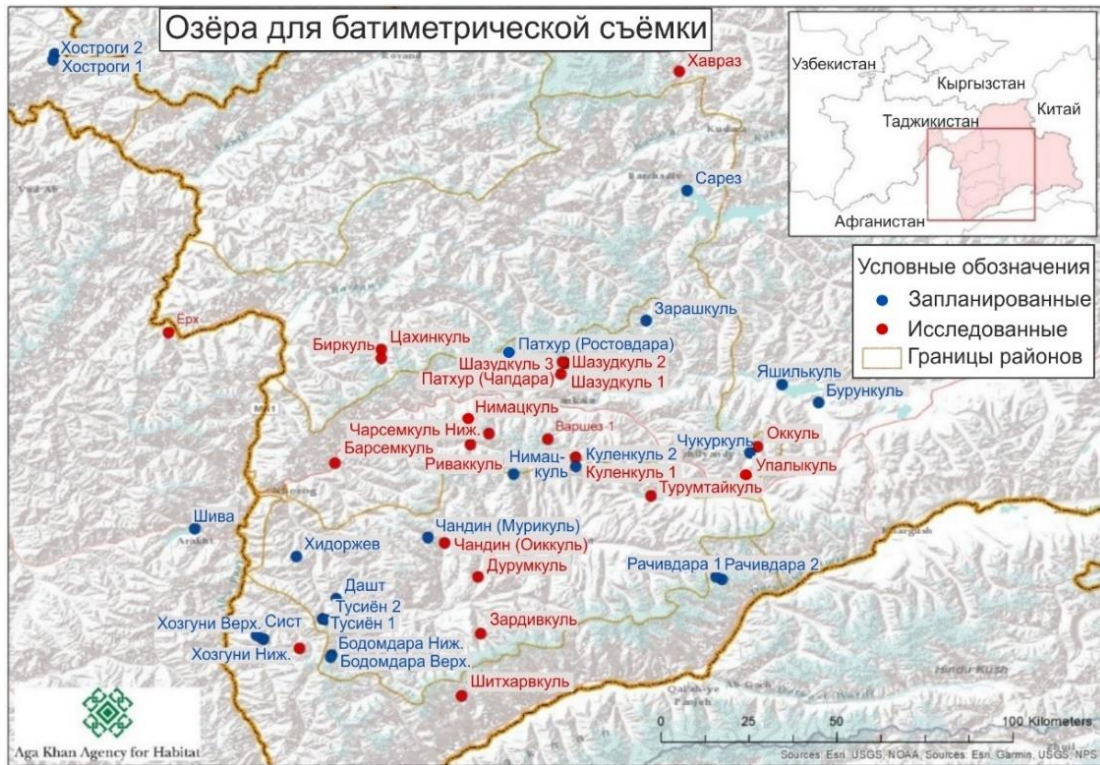
Рис. 2. Схема расположения высокогорных озёр Памира, для которых были проведены или в будущем планируются батиметрические съёмки с последующим моделированием прорывных селевых и водных потоков

Fig. 2. Location scheme of high-mountain Pamir lakes, for which bathymetric surveys have been carried out or are planned in the future, with subsequent modeling of outburst-triggered debris flows and floods

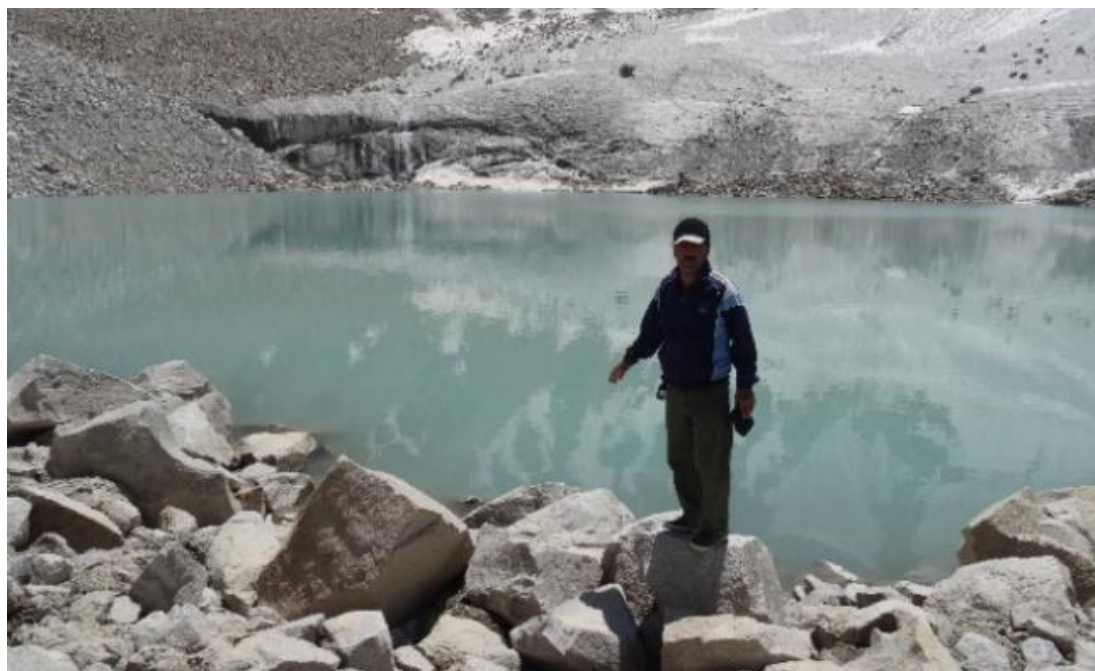
Рис. 8. Одно из приледниковых озёр в верховьях реки Шорипдара

Fig. 8. One of the glacial lakes in the Shoripdara River upper reaches

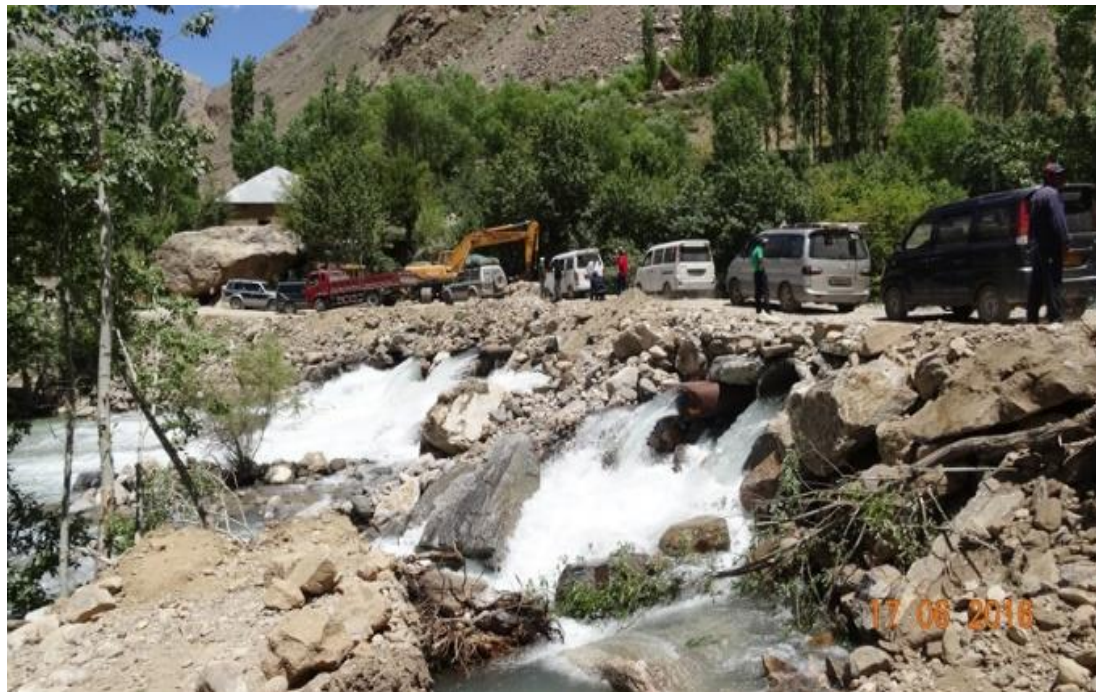
Рис. 9. Приостановка движения по Памирскому тракту на участке его пересечения рекой Шоришдара в паводковый период 17.08.2016

Fig. 9. Temporary stop of traffic on the Pamir Highway at the site of its intersection by the Shoripdara River during the flood period on 17 August 2016

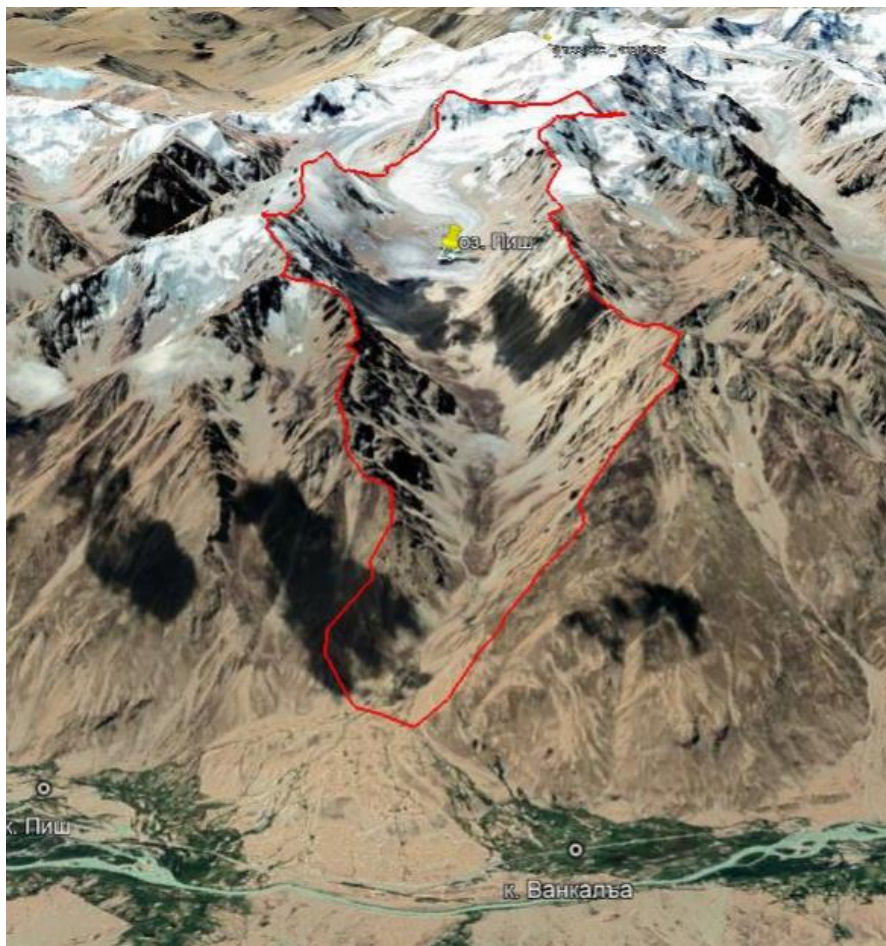
Рис. 11. Космоснимок с сервиса Google Earth, на котором показано местоположение ледникового озера Пишкуль Верхнее (жёлтая метка) в верхней части бассейна ручья Пишдара (границы бассейна показаны красной линией)

Fig. 11. Google Earth satellite image, which shows the location of Pishkul Upper glacial lake (yellow mark) in the upper reaches of the Pishdara Stream (catchment boundaries are shown with red line)

В последние годы отмечается быстрый рост ближайшего к краю активного ледника озера (условное название – Пишкуль Верхнее) и имеются предпосылки к его спуску, в том числе с образованием прорывного паводка (рис. 11).

К августу 2019 г., в период наивысших летних уровней воды, площадь акватории озера Пишкуль Верхнее увеличилась вдвое по сравнению с 2008 г. – до 84500 м². Максимальная длина озера выросла до 530 м (с 440 м в 2008 г.), ширина северного плёса – до 240 м (со 170 м в 2008 г.), южного – до 170 м (со 130 м в 2008 г.). Кромка активного льда практически отступила от озера – под языком ледника образовалась отмель шириной 25–40 м, притапливаемая при максимальном наполнении водоёма и обсыхающая при падении уровней. Чаша водоёма увеличилась за счет протайки мертвых льдов левого берега и образования здесь округлых заливов с ледовыми стенками. Также были затоплены мелководья на месте каменных высыпок, разделявших отдельные плёсы озера в 2008 г., и отмель у юго-восточного края озера Пишкуль Верхнее.

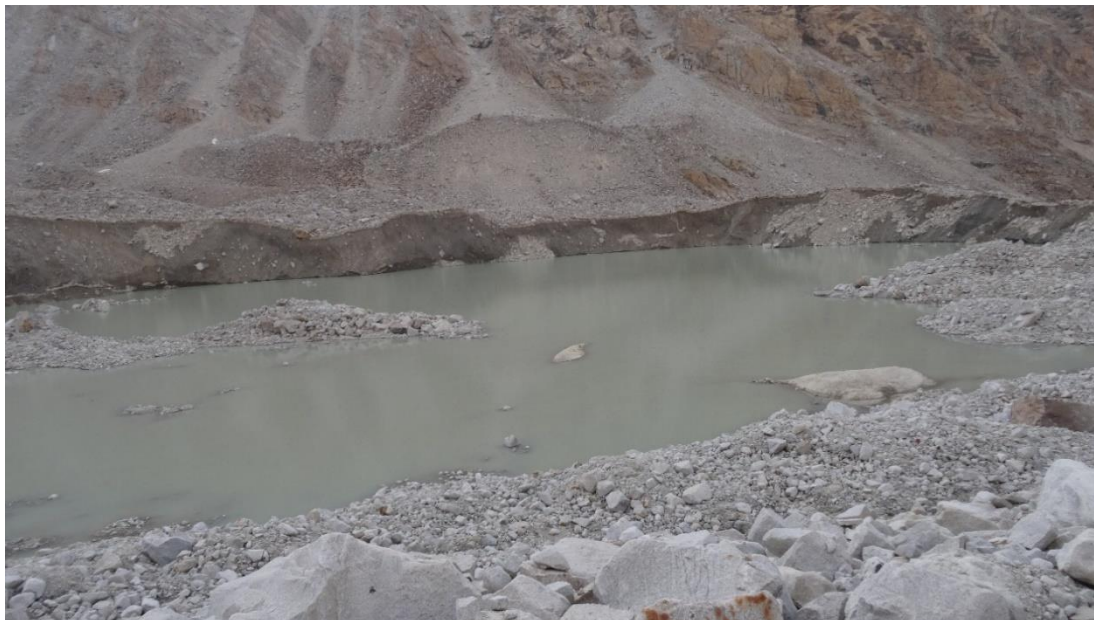
Рис. 12. Верхнее ледниковое озеро в верховьях ручья Пишдара

Fig. 12. Upper glacial lake in the upper reaches of the Pishdara Stream

Питание озера происходит за счет таяния ледника. Сброс воды с верхнего озера (рис. 12), осуществляется по выработанному тальвегу в восточном направлении, где расположено нижнее, более мелкое озеро, находящееся в стадии развития. Образование верхнего озера связано с отступлением языковой части ледника и сокращением фирновых полей. До 2014 г. за данным озером наблюдения не велись.

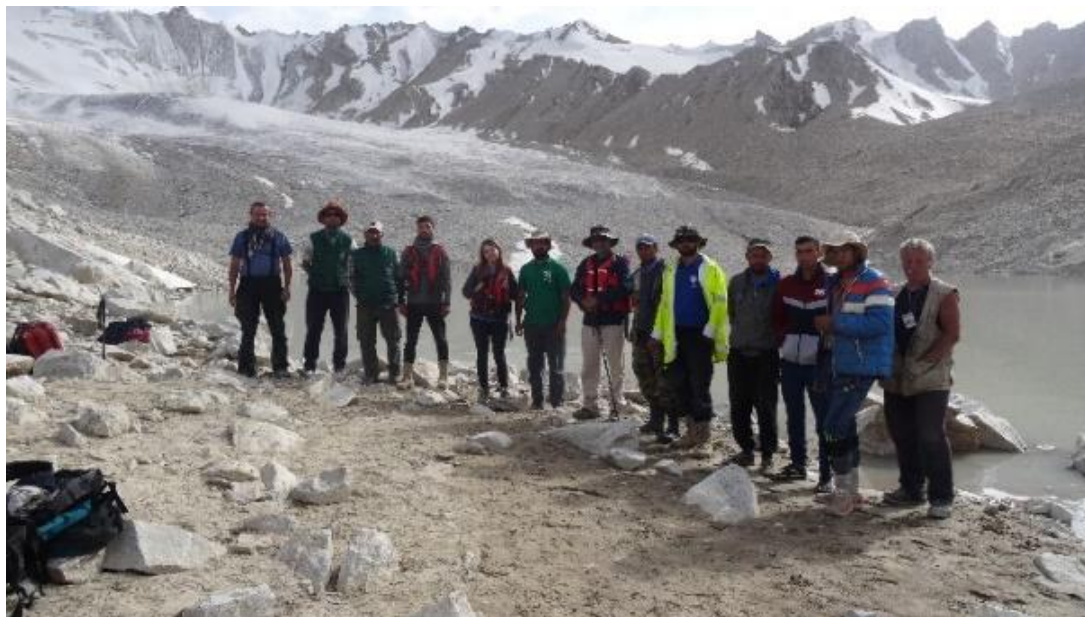
Рис. 13. Озеро Чарсемкуль нижнее, расположенное в верховьях ручья Чарсемдара (левый приток р. Гунт). Участники батиметрической съемки озера. Август 2019 г.

Fig. 13. Charsemkul Lower Lake, located in the upper reaches of Charsemdara Stream (left tributary of Gunt River). Participants of bathymetric survey of the lake. August 2019

Озёра Чарсемкуль расположены в бассейне реки Гунт, в верховьях ручья Чарсемдара, в 18 км к юго-западу от села Чарсем. 12–14 августа 2019 г. этот бассейн был обследован в ходе пешего маршрута в рамках проекта «Батиметрическая съёмка и моделирование высокогорных озёр Западного Памира» специалистами географического факультета МГУ имени М.В. Ломоносова (Россия) и АКАН (Таджикистан) (рис. 13). Продолжительность маршрута составила 3 дня. Изучалась долина ручья и прилегающие

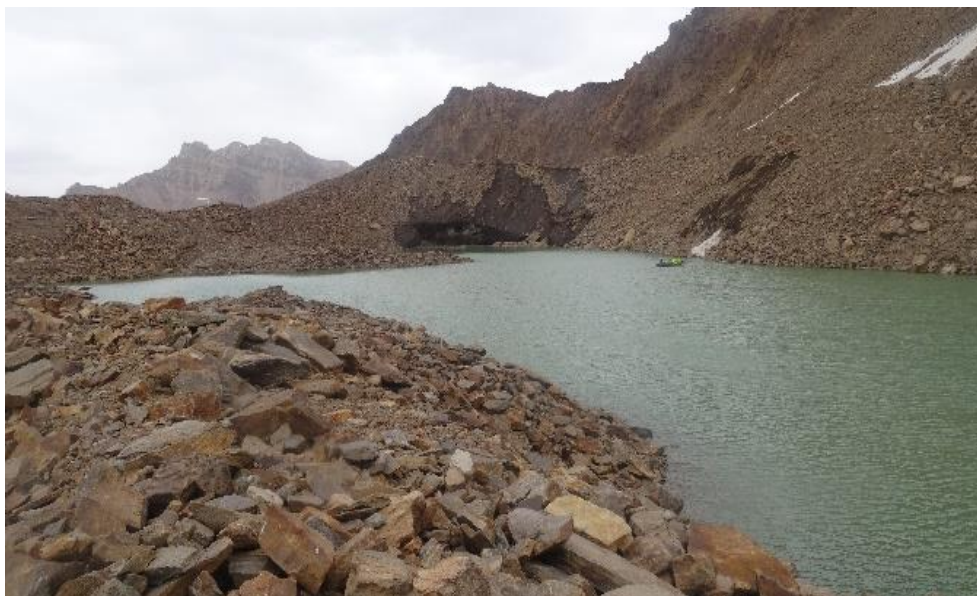
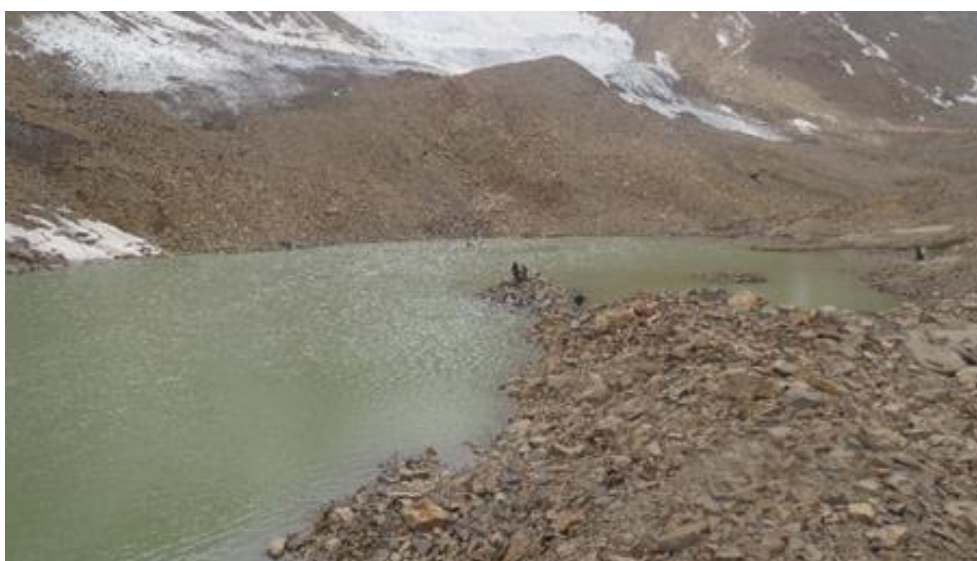
Рис. 16. Процесс проведения батиметрической съёмки озера Кофаренкуль в августе 2019 г.

В связи с этим в августе 2019 г. специалистами АКАН была проведена батиметрическая съёмка озера Кофаренкуль (рис. 16) с последующим моделированием паводков и селей в случае его прорыва (моделирование осуществлялось совместно со специалистами географического факультета МГУ имени М.В. Ломоносова). Состояние плотины этого водоёма оценивается как крайне неустойчивое в связи с интенсивным таянием ледника и, как следствие, её разрушением. Наблюдается образование провалов, обвалов, трещин закола и протекание термокарстовых процессов на теле ледника. Морфометрические характеристики озера приведены в таблице 1.

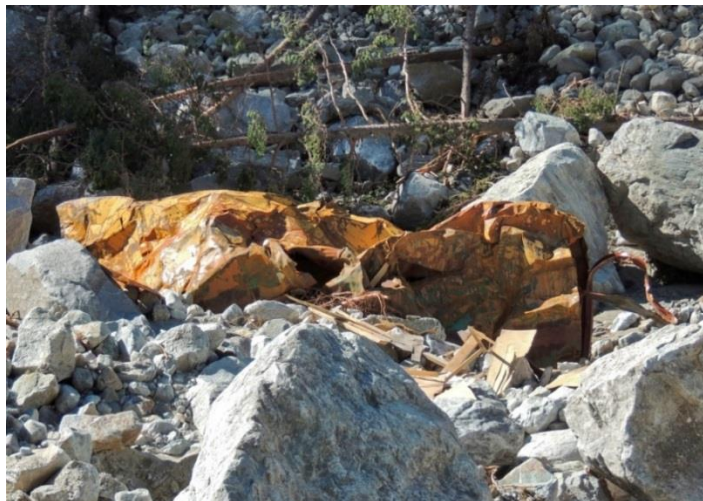
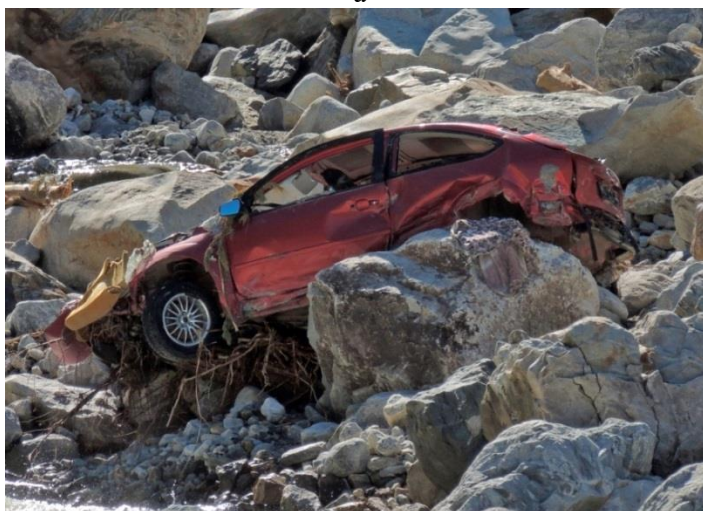
Рис. 8. Верховья р. Адыл-Суу, Кабардино-Балкарская Республика, Россия. После прорыва озера Башкара. Сентябрь 2017 г.: а – бывший жилой блок контейнерного типа базы отдыха «Джантуган», б – автомобиль с территории базы в селевых отложениях. Фотографии Э.В. Запорожченко

Fig. 8. Upper reaches of the Adyl-Suu River, Kabardino-Balkarian Republic, Russia. After the Bashkara Lake breakthrough. September 2017: а – former container-type residential unit of the Dzhantugan recreation center, б – a car from recreation center territory in debris flow deposits. Photos by E.V. Zaporozhchenko

составом новейшей морены (значительное количество крупного обломочного материала) и окатанным характером (галька, валуны) флювиогляциальных отложений, поступавших в основной поток от его эрозионной деятельности. События 1 сентября 2017 г. сопровождалось значительными разрушениями существующей инфраструктуры и человеческими жертвами (рис. 8).

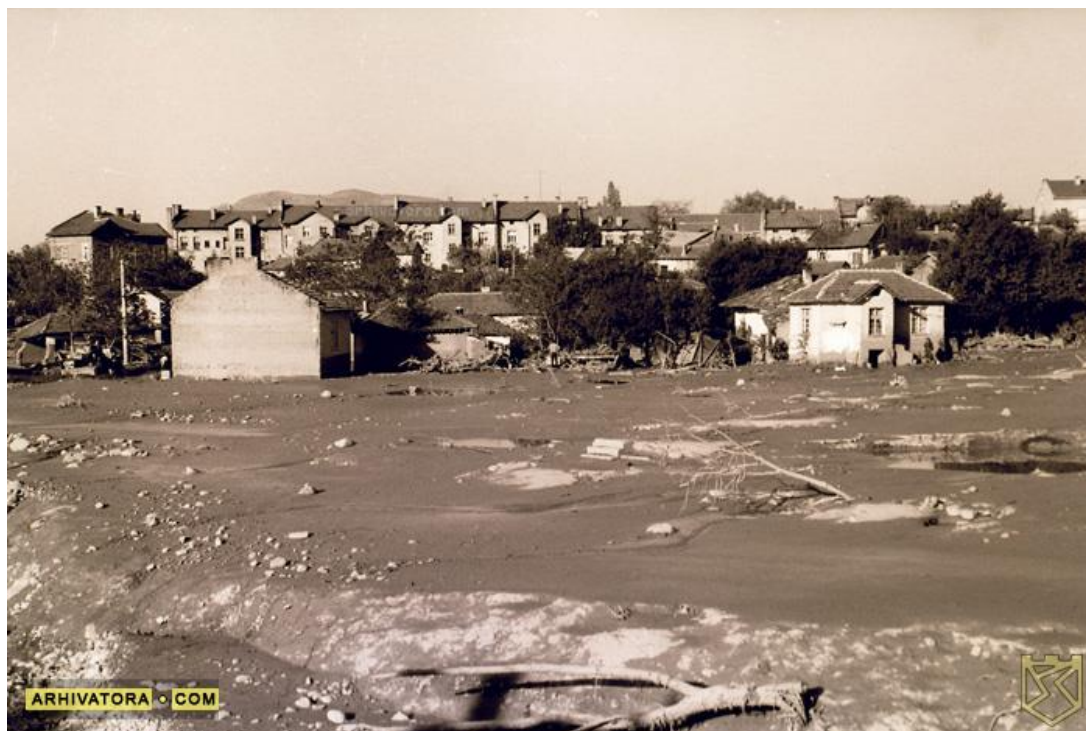
Рис. 10. Болгария. Згориград. 1 мая 1966 г. Отложения от прорыва хвостохранилища свинцово-цинкового рудника «Мир». Фото <http://blog.arhivatora.com>

1 мая 1966 г. в Болгарии в г. Згориград в долине Лева погибло 488 человек (в том числе 12 детей), около 2000 получили ранения, а более 150 домов были разрушены от обрушения дамбы хвостохранилища свинцово-цинкового рудника «Мир» и схода селевого потока с объёмом отложений около 0,5 млн м³ (рис. 10).

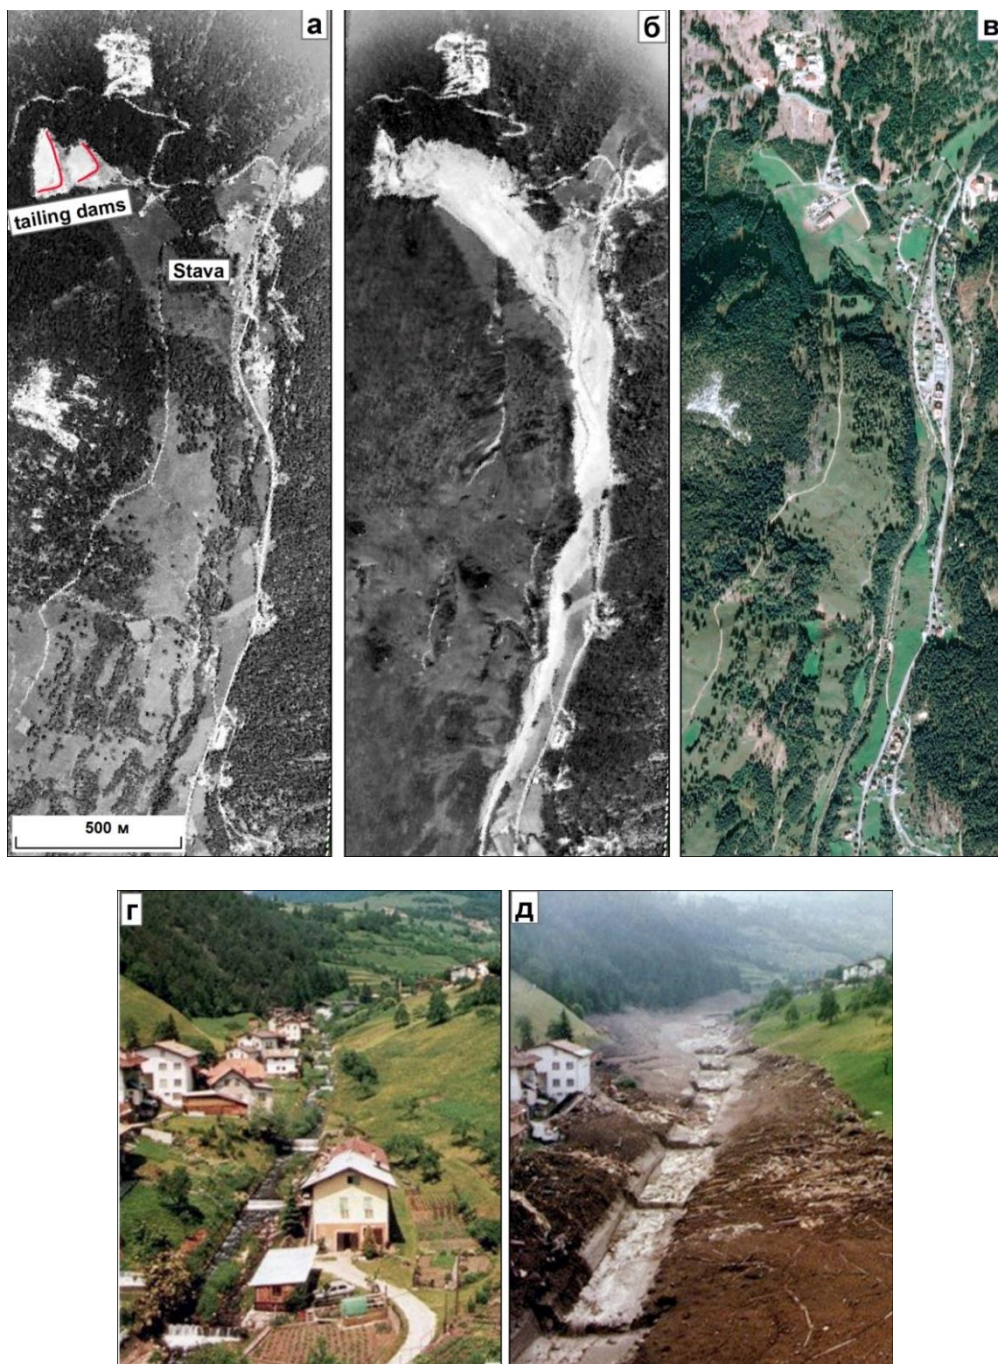
Рис. 11. Италия. г. Става. 19 июля 1985 г. Фрагменты аэрофотоснимков до и после обрушения дамб хвостохранилищ (а, б), фрагмент космического снимка WorldView2 от 07.10.2017 (в); фото г. Тесеро и долины р. Авизио до и после катастрофы, фото П. Треттель, обработка М.Д. Докукина (г, д)

19 июля 1985 г. в Италии (Тренто) произошла катастрофа на двухкаскадном хвостохранилище Валь-ди-Ставе. Около 180 тыс. м³ (всего лишь!) отходов флюоритового обогащения было вынесено на 4,2 км вниз по течению, но при высокой урбанизации подкомандной территории это привело к гибели 268 человек в г. Става и г. Тесеро, потери 62-х зданий [Genevois R., Tecca P.R., 2018]. Разрушение плотины верхней ступени системы хвостохранилищ вызвало переполнение и прорыв нижней. Образовавшаяся волна грязеподобных масс («шлама») со скоростью до 100 км/ч достигла главной водной артерии р. Авизио (рис. 11).

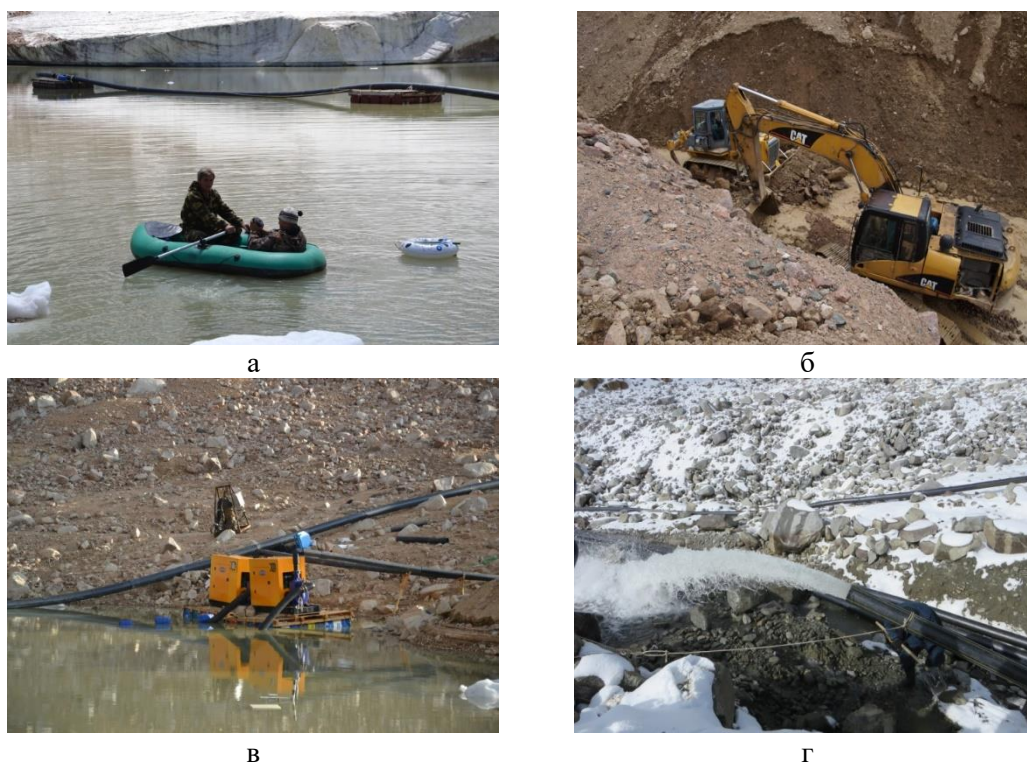
Рис. 1. Работы по превентивному опорожнению моренных озёр. а – батиметрическая съёмка с использованием эхолота и GPS-навигатора, б – прокладка поверхностного канала с использованием экскаватора и бульдозера, в – насос для откачки воды насосами, смонтированными на плавучей платформе, г – сброс воды сифоном

Fig. 1. Moraine lakes preventive emptying. а – bathymetric survey using an echo sounder and a GPS navigator, б – laying of a surface channel using an excavator and a bulldozer, в – a pump mounted on a floating platform, г – discharge of water by a siphon

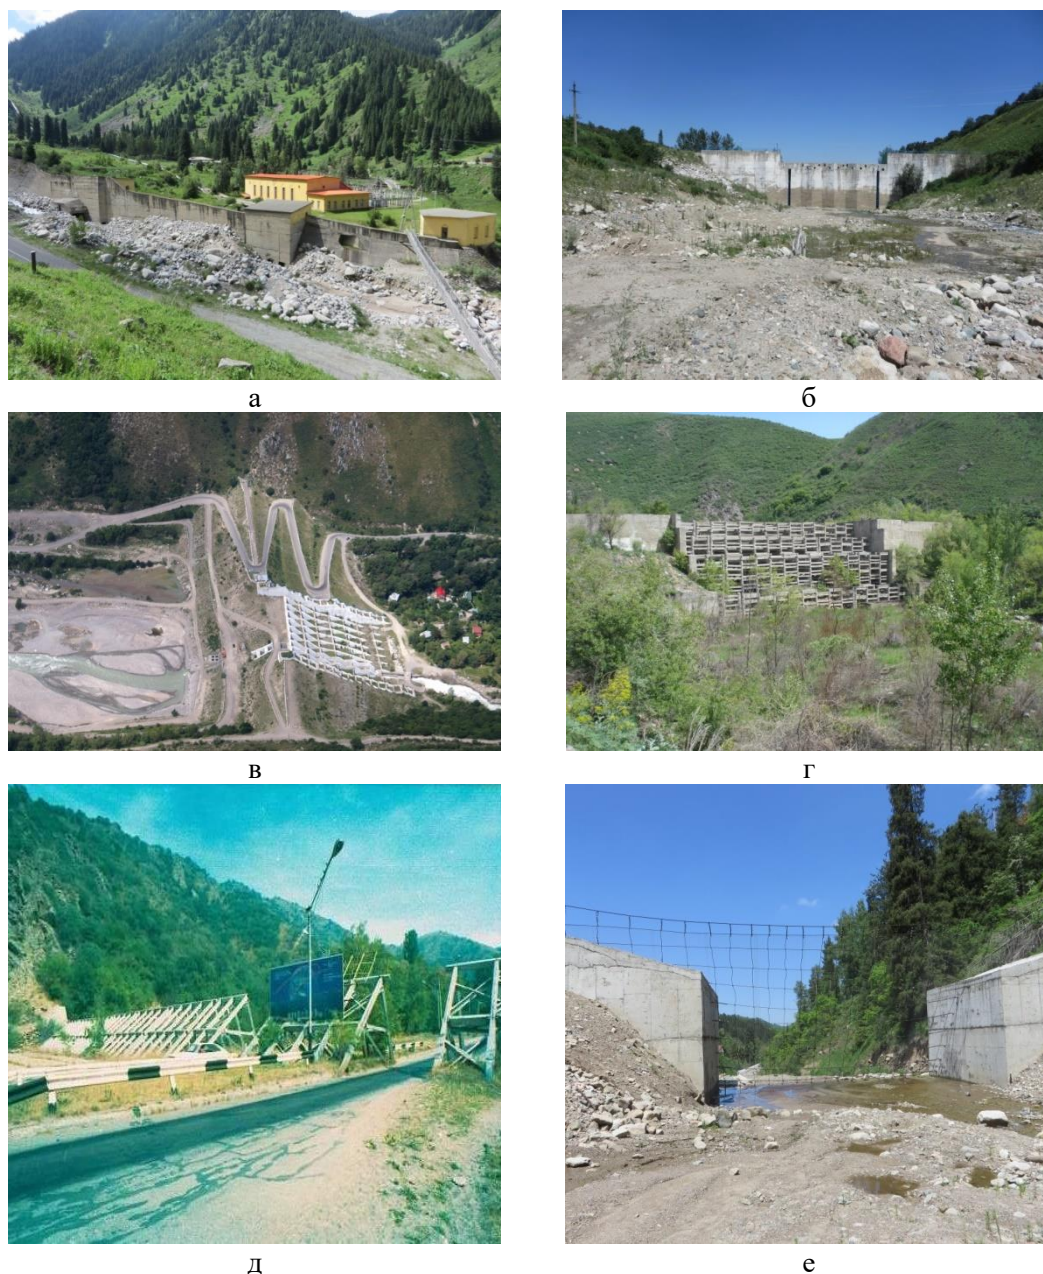
Рис. 2. Селезащитные сооружения в Зайлийском Алатау. а – селенаправляющая железобетонная дамба на р. Улкен Алматы, б – селеостанавливающая сплошная железобетонная дамба на р. Каргалы, в – селеостанавливающая сплошная каменная дамба на р. Талгар, г – селеостанавливающая решетчатая железобетонная дамба на р. Каскелен, д – сквозная решетчатая стальная плотина дамба на р. Киши Алматы, е – селезадерживающий стальной тросово-сетчатый барьер на р. Беделбай

Fig. 2. Mudflow protection structures in Zailiysky Alatau. а – deflecting reinforced concrete dam on the Ulken Almaty river, б – stopping reinforced concrete dam on the Kargaly river, в – stopping stone dam on the Talgar river, г – stopping reinforced concrete grid dam on the Kaskelen river, д – steel grid dam on the Kishi Almaty river, е – steel wire rope-mesh barrier on the Bedelbay river

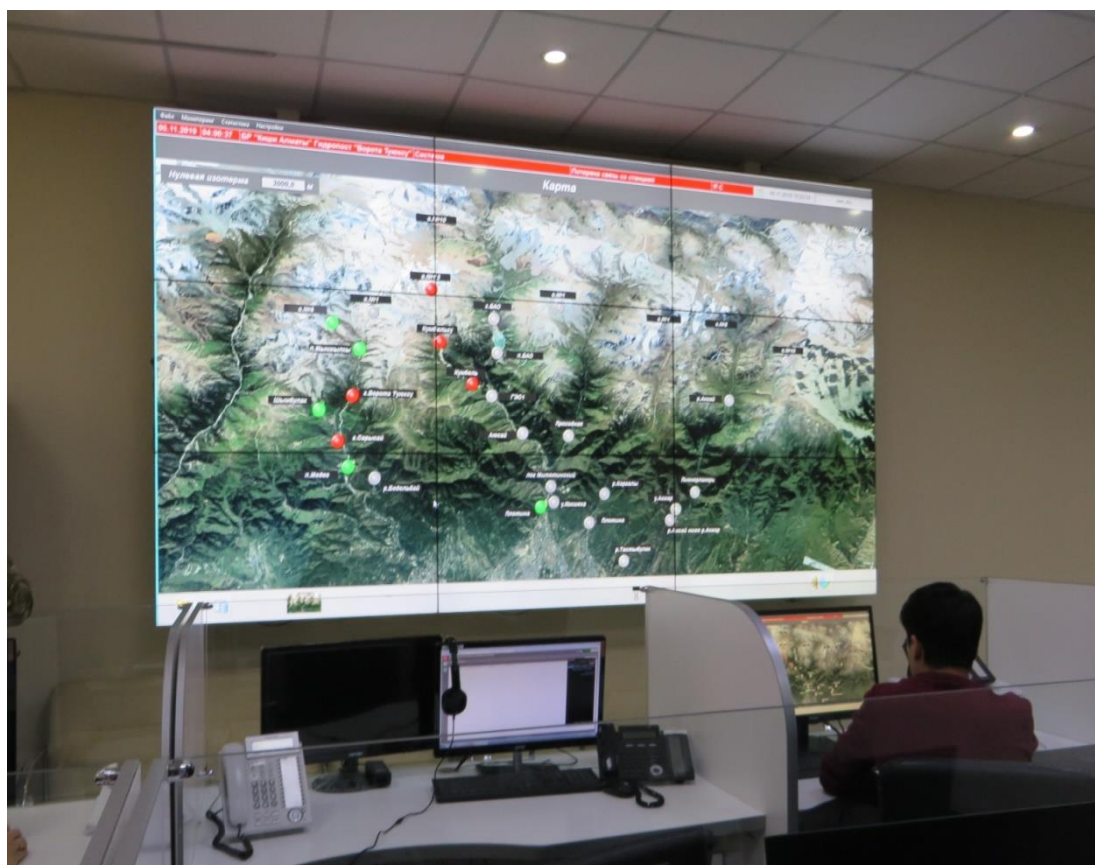
Рис. 3. Видеостена со станциями автоматизированного мониторинга селевой опасности в ситуационном зале Департамента по чрезвычайным ситуациям г. Алматы

Fig. 3. Video wall with automated monitoring stations in the situation room of the Department of Emergency Situations of Almaty

Данные с автоматических станций будут поступать на диспетчерские пункты «Казселезащиты» и Департамента по чрезвычайным ситуациям г. Алматы (рис. 3). Работы будут завершены в 2020 г. В дальнейшем автоматизированный мониторинг селевой опасности будет развернут во всех селеопасных долинах Заилийского Алатау.

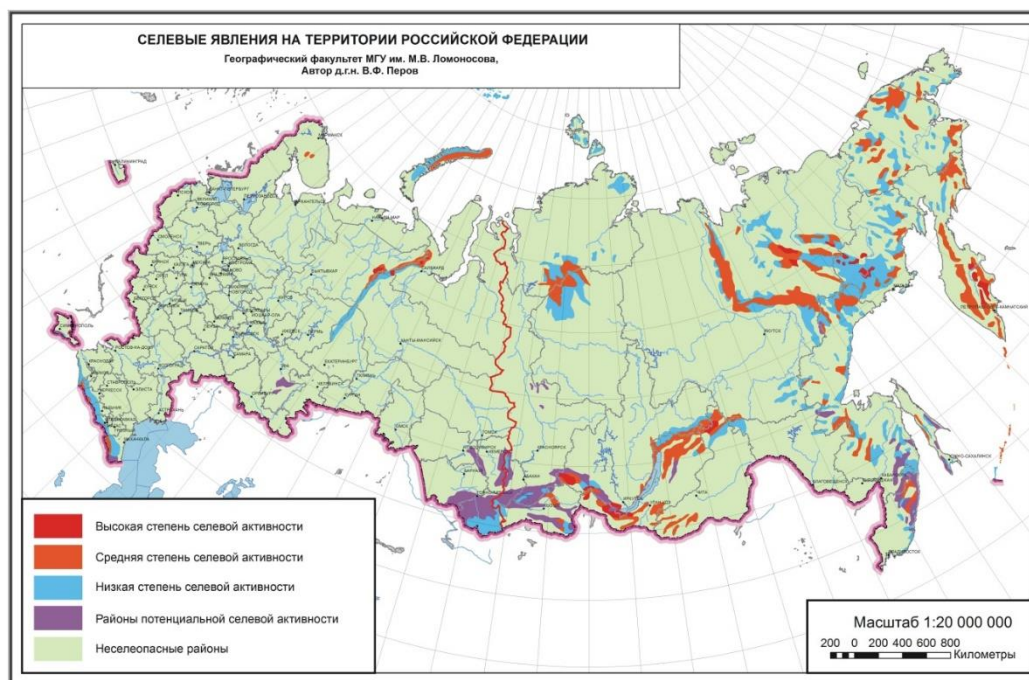
Рис. 3. Степень селевой активности [СП 115.13330.2016]. Красная линия — западная граница района исследования

Fig. 3. The degree of debris flow activity [SP 115.13330.2016]. The red line – the western border of the regions of investigation

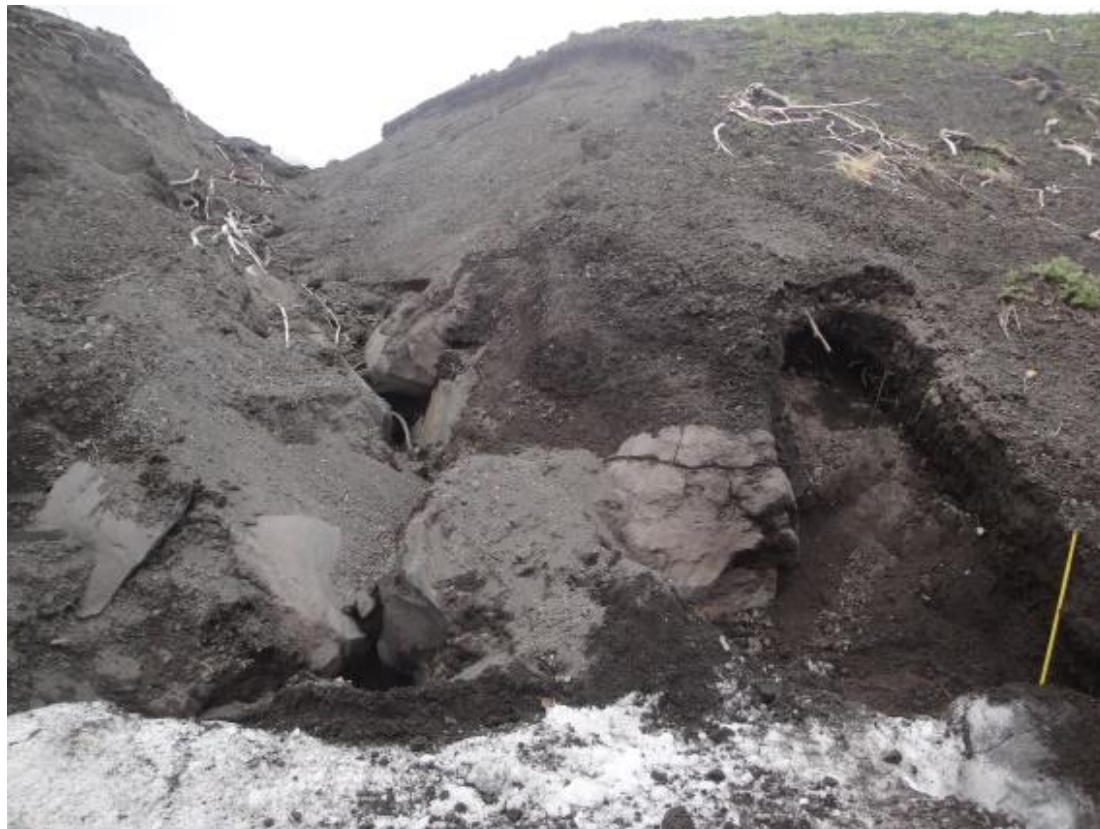
Рис. 4. Крупнообломочные отложения в зоне зарождения лахара «Клюв 2». Остров Матуа. Фото Т.И. Хисматуллина

Fig. 4. Large-block deposits in zone of formation of lahar “Klyuv 2”, Isl. Matua. Photo T.I. Khismatullin

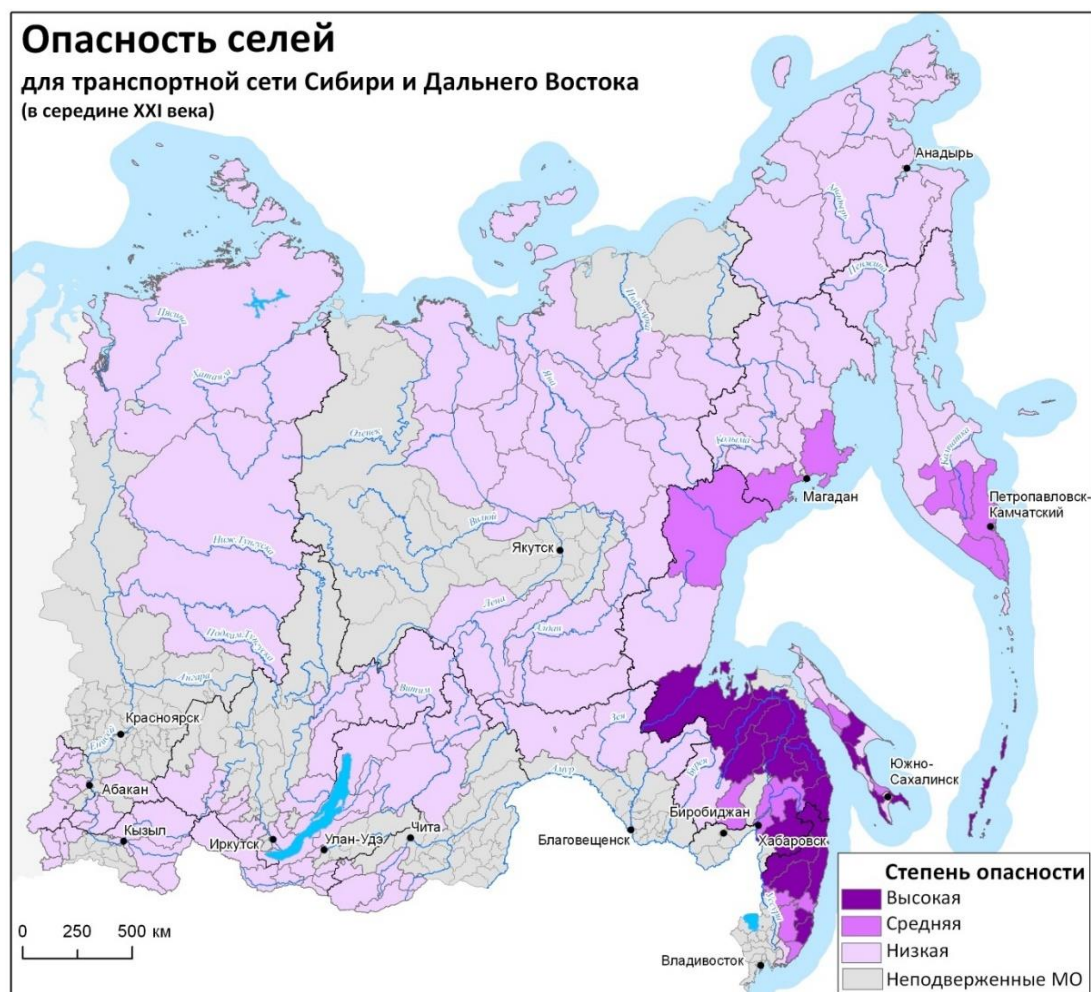
Рис. 5. Степень опасности селевых потоков для транспортных коммуникаций по муниципальным образованиям территории Восточной Сибири и Дальнего Востока в середине XXI века

Степень селевой опасности для транспортных коммуникаций по муниципальным образованиям Восточной Сибири и Дальнего Востока на середину XXI века показана на рис. 5. В середине XXI века высокая степень селевой опасности для транспортных коммуникаций будет характерна только в трёх субъектах: Приморском, Хабаровском краях и Сахалинской области. Районы со средней степенью селевой опасности будут отмечаться на севере Хабаровского края, юге Магаданской области и в некоторых муниципальных образованиях в средней и южной частях Сахалинской области и юга Камчатского края. Остальные селеопасные районы на территории Восточной Сибири и Дальнего Востока в середине XXI века будут характеризоваться низкой степенью селевой опасности для транспортных коммуникаций.

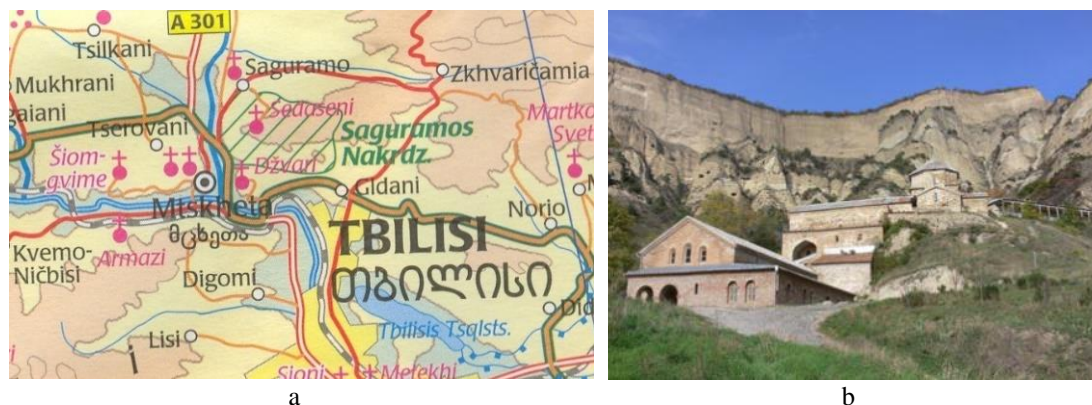
Fig. 3. a) Geographical location of the Shio-Mgvime Monastery. b) General view of the Shio-Mgvime Monastery

Geology of the area: the territory of the Shio-Mgvime Monastery is located at 600-650 m above sea level and the descending plane of the mountain slope is at the altitude of 750-760 m. In a geological respect, the territory is located in the central part of a big avalanche-type landslide, which is its main block.

Horizontally located thick strata of the Miopliocene conglomerates are clearly seen all along the height of a tear-off wall of the said landslide. The role of the cohesive ground of the conglomerates is played by clays, loamy soils and sometimes, sandy loams, resulting in weak cementing ability of the given rocks. Following the above-mentioned, under the impact of the surface waters, virtually loose non-cohesive ground has been converted into easily erodible material, with its strength, as per the visual assessment, exceeding several tens of meters.

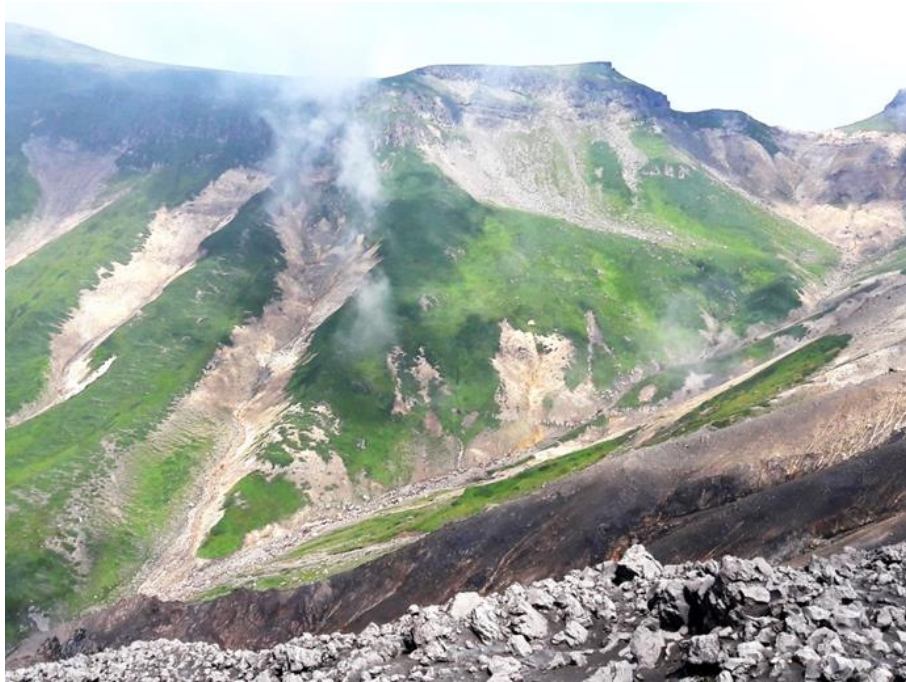
Рис. 2. Верхняя часть бассейна р. Юрьева с эрозионными врезами постоянных водотоков в августе 2017 г. Фото Т.А. Котенко

Fig. 2. Upper reaches of Yurieva River and catchment erosion cuts of a permanent watercourse in August 2017. Photo by T.A. Kotenko

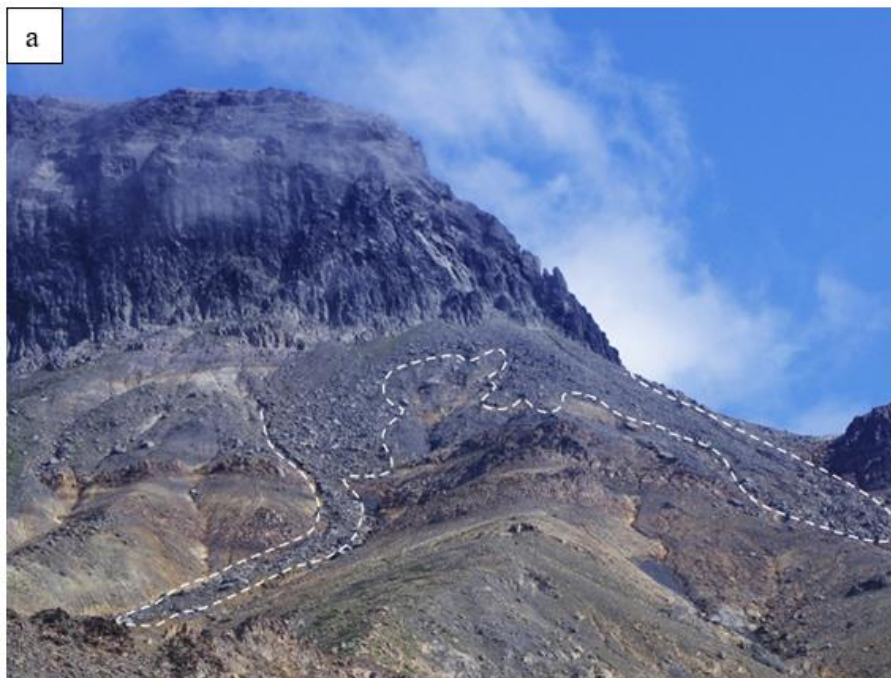
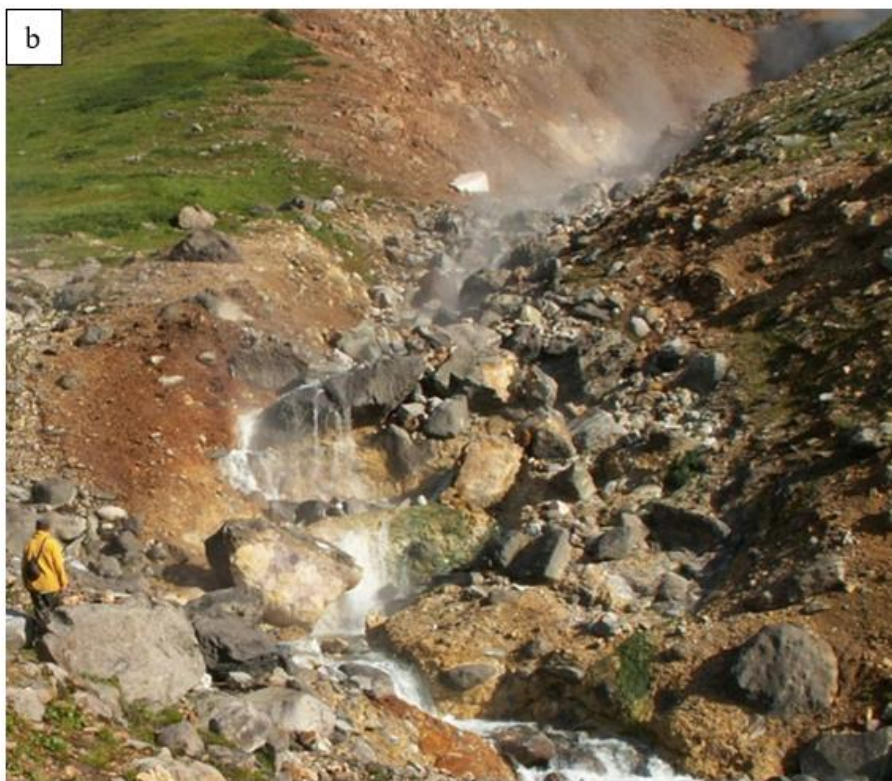
Рис. 3. Потенциальные селевые массивы в августе 2017 г.: а - осыпные шлейфы под г. Зеленая, заполняющие эрозионные врезы; б - крупнообломочный материал осыпей в устье руч. Горячий. Фото Котенко Л.В.

Fig. 3. Potential debris flow massifs in August 2017: a - scree fans under mount Zelenaya fill the erosion cuts; b - large-block scree material at Goryachy Stream mouth. Photo by Kotenko L.V.

Первоначальные области накопления материала для селевых потоков расположены на двух участках в верховье. Первый участок находится в пригребневой части эрозионной котловины, где интенсивными агентами разрушения горных пород являются физическое выветривание и сейсмическая активность. Крупные осыпные шлейфы формируются на склонах под линиями контакта с толщами лавовых потоков, с дайками и некками (рис. 3а). Концентрация обломочного материала происходит в седиментационных ловушках (рис. 3а, б) (рытвины, врезы, углубления, русла

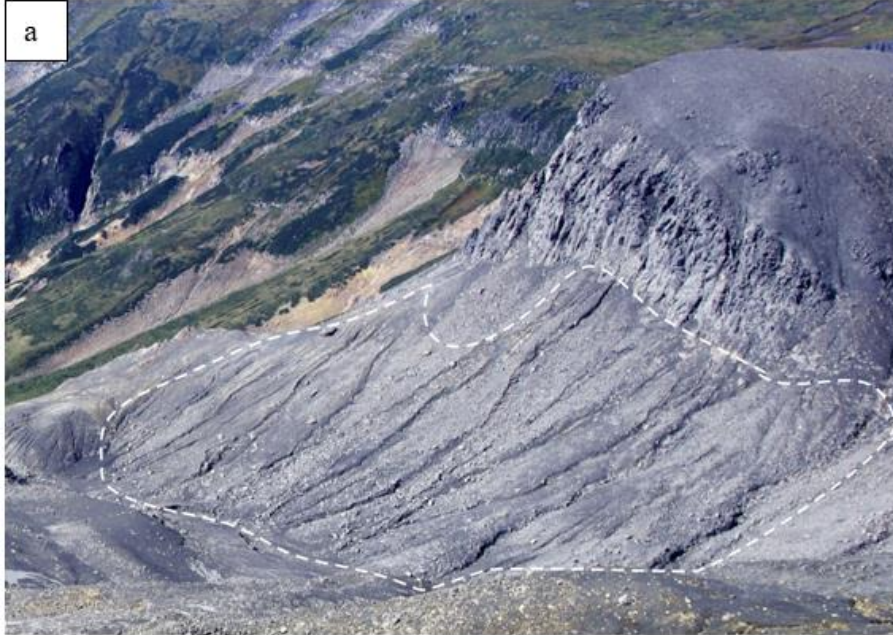
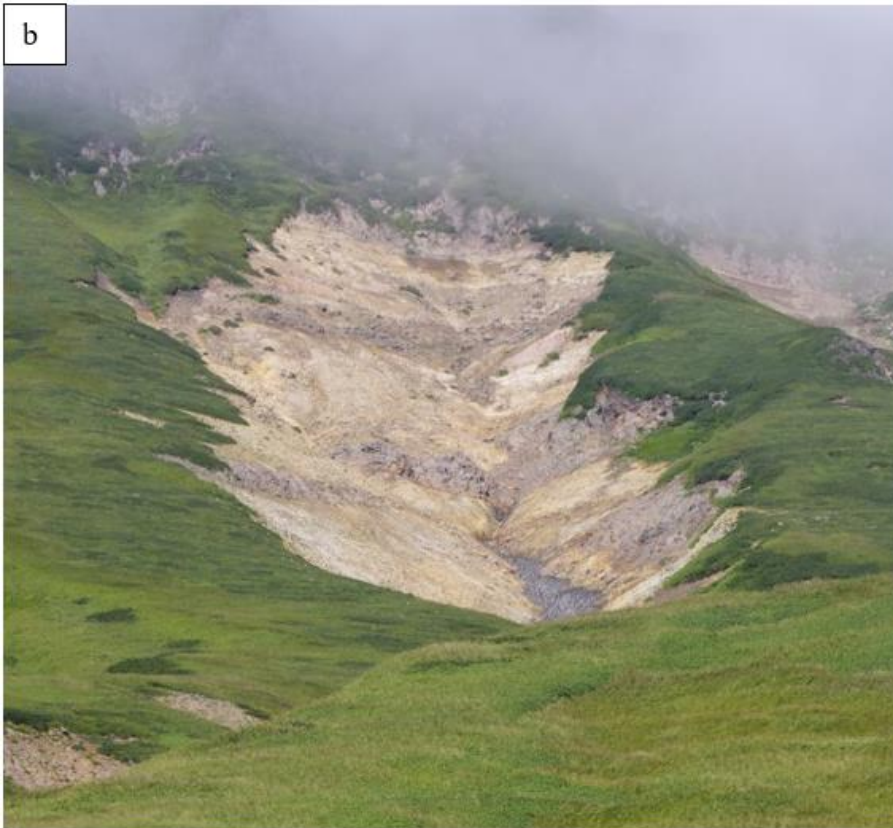
Рис. 5. Типы селевых очагов в бассейне р. Юрьева: а - эрозийные рытвины в рыхлообломочных отложениях, б - эрозийный врез постоянного водотока, с - береговая ниша срыва (сплошная линия), частично заполненная селевой массой (пунктир), d - оплывины. Фото Т.А. Котенко

Для заверки дешифрирования использованы данные полевых описаний и измерений морфологических параметров и фотосъемки. Наблюдались следующие типы очагов (рис. 5): эрозионные рытвины в рыхлообломочных отложениях; эрозионные врезы постоянных водотоков; береговые ниши срыва; оплывины. Общая площадь очагов составила около 1,5 км², то есть 16% от площади речного бассейна.

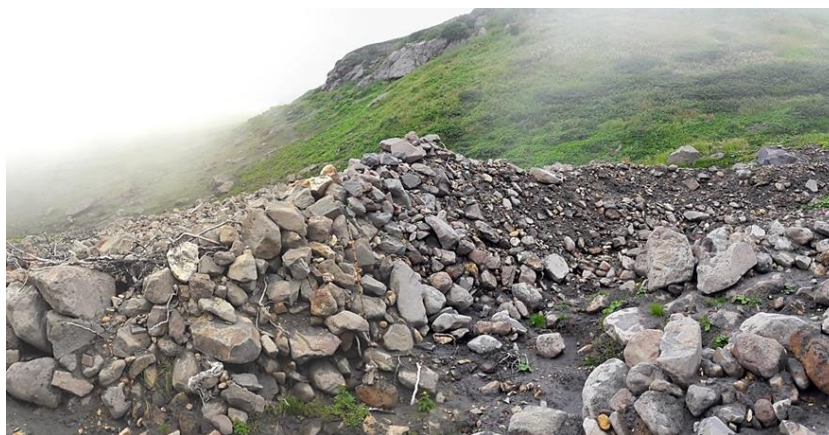
Рис. 6. Селевая гряда с правого борта ручья. Фото Л.В. Котенко

Fig. 6. Debris flow levee on the right side of the stream. Photo by L.V. Kotenko

русла холмом, а после единым потоком впадают в основную реку. Ручьи заложены в эрозионных врезках шириной от 8 м до 140 м, глубина врезок меняется от 1 м до 15 м. Длина ручьев составляет 0,66–1 км, средний уклон тальвега – 33,7–35,7%. 16 августа 2019 г. расходы воды в устье ручьев составляли 0,05–0,2 л/с, полученные селевые расходы даны в таблице 1. Наиболее крупные формы отложений селевого материала зафиксированы на р2 в виде селевой гряды с правого борта (рис. 6) и центрального поля аккумуляции.
