DEBRIS FLOWS: Disasters, Risk, Forecast, Protection

Proceedings
of the 6th International Conference

(Dushanbe – Khorog, Tajikistan)

Volume 1

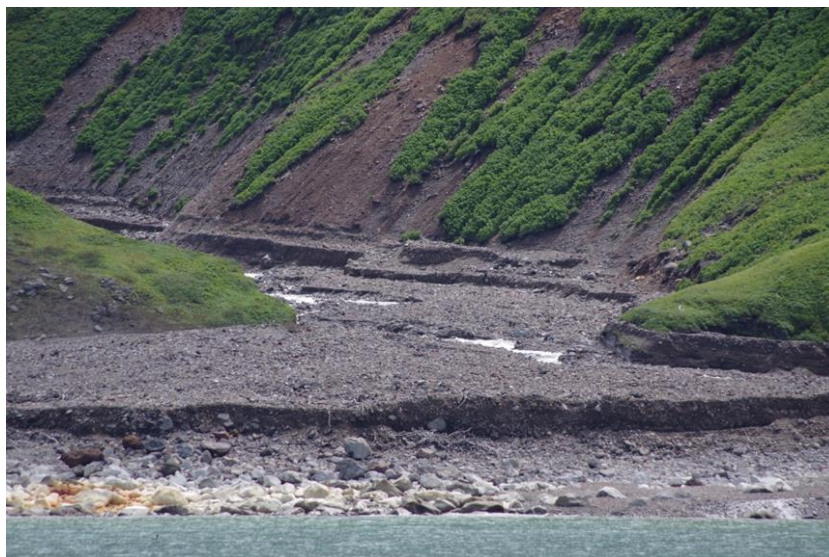
Рис. 8. Зона аккумуляции, 3.07.2018 г. Фото Л.В. Котенко Л.В.

Fig. 8. Accumulation zone, 3 July 2018. Photo by L.V. Kotenko

В русле р. Юрьева признаки прохождения селя наблюдаются с высоты около 790 м н.у.м. Сначала сформировался водокаменный поток, морфологические следы селя выражены главным образом в донной и боковой эрозии. Глубина вреза русла местами достигает 2,5 м. Первая селевая терраса без признаков сортировки (сформированная разгрузкой в главное русло грязекаменных селей, сошедших по нескольким левым притокам) находится на высоте 400 м н.у.м. по левому борту. Ее максимальная высота составляет 1,9 м, длина – 60 м, ширина – 2–3 м. Далее снова следует участок с признаками движения водокаменного селя вплоть до высоты 340 м н.у.м.: здесь при слиянии основного русла с правым селеносным притоком остались следы заплеска грязекаменного потока на противоположном склоне. Ниже по течению реки наблюдаются следы грязекаменного потока, признаками которого являются: отсутствие донной эрозии; мощная боковая эрозия с береговыми нишами срыва участков, сложенных рыхлыми отложениями; селевая замазка стволов и веток ольхового стланика в нижних частях склонов. В зоне аккумуляции зафиксированы селевые отложения в виде многоярусных боковых террас без выраженной сортировки (от двух до четырех) и широкий селевой конус выноса (рис. 8).

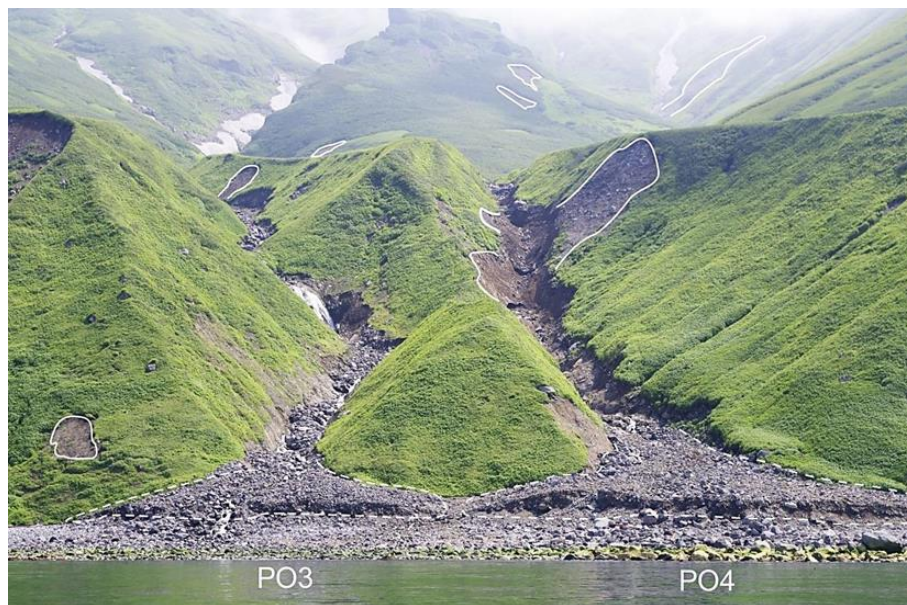
Рис. 10. Ручьи PO3 и PO4: оплывины (сплошная линия) и два селевых конуса выноса (пунктир). Фото Т.А. Котенко Т.А.

Fig. 10. Streams PO3 and PO4: earthflows (solid line) and two fans (dotted line). Photo by T.A. Kotenko

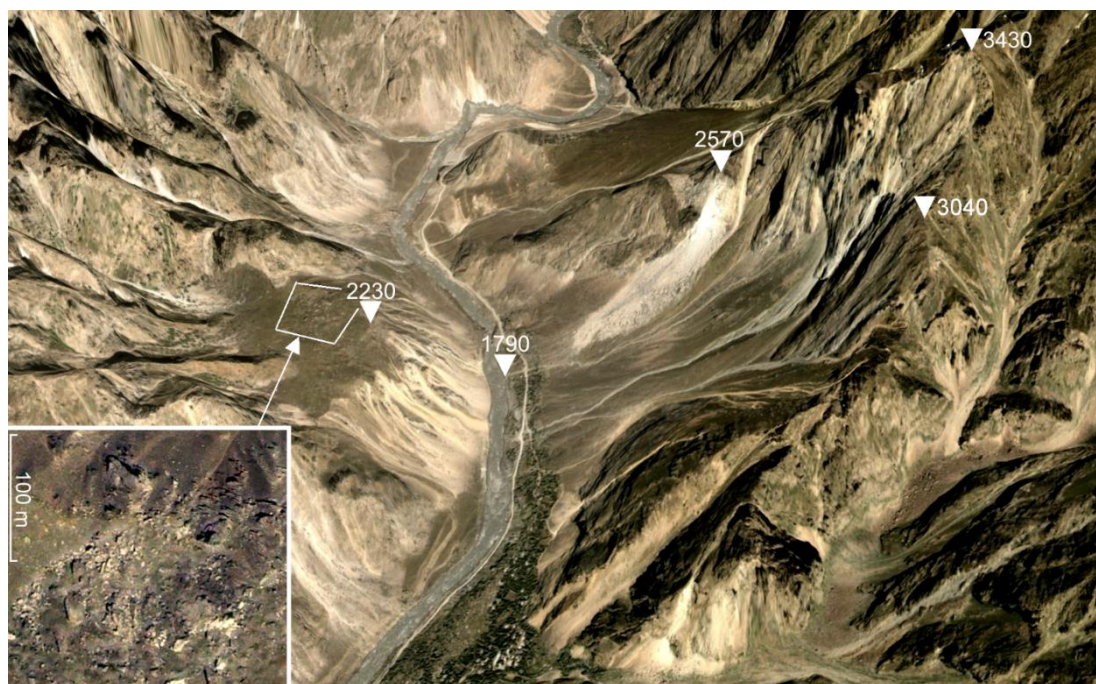
Рис. 7. Перспективное изображение Вознавдского оползня на космическом снимке из Google Earth. На врезке видны глыбы на поверхности оползневого тела на Афганской стороне долины р. Пяндж. Из работы [Strom, Abdrakhmatov, 2018] с разрешения издательства Elsevier

Fig. 7. 3D Google Earth view of the Voznavd rockslide. Bouldery carapace of the distal part of rockslide body is shown in the inset. After [Strom, Abdrakhmatov, 2018] with permission from Elsevier

[Государственный Водный Кадастр, 1990]), накопление такого объема осадков должно было занять примерно 300-600 лет. Возникает вопрос, как нижняя часть оползневой плотины, сложенная сильно раздробленным материалом, могла сопротивляться размыву при переливе столь длительное время? С большой вероятностью это произошло благодаря тому, что в 12 км ниже по течению долина р. Пяндж была перекрыта еще одной завальной плотиной, образованной Вознавдским оползнем объемом около 250 миллионов м³ и эффективной высотой, по-видимому, около 300 м (рис. 6, 7), образовавшимся, скорее всего, одновременно с Шидским.

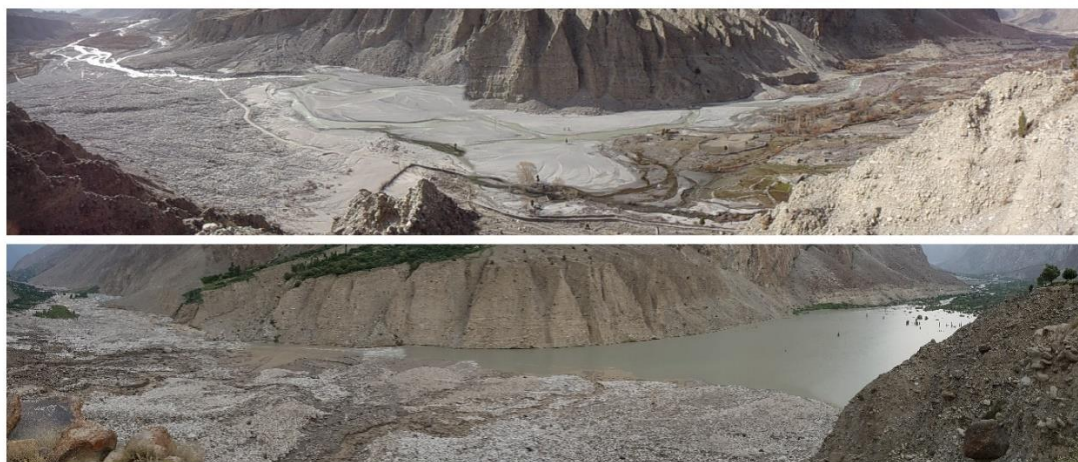
Fig. 4. Repeat photograph of lower Badswat village: top (pre event, March 2016) and bottom (post event, July 2018). Photo credit: AKAH, Pakistan

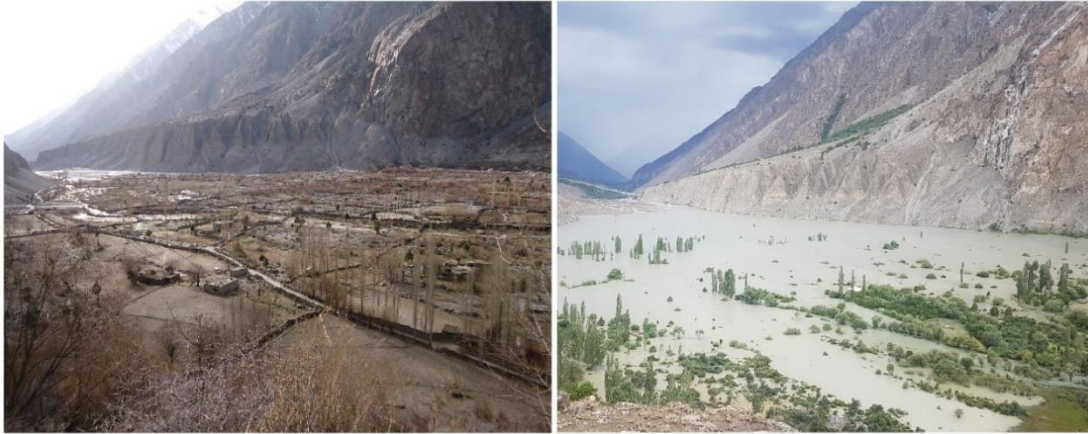
Fig. 5. Repeat photograph of Badswat village left taken in March 2016 and right taken in July 2018. (Photo credit: AKAH Pakistan)

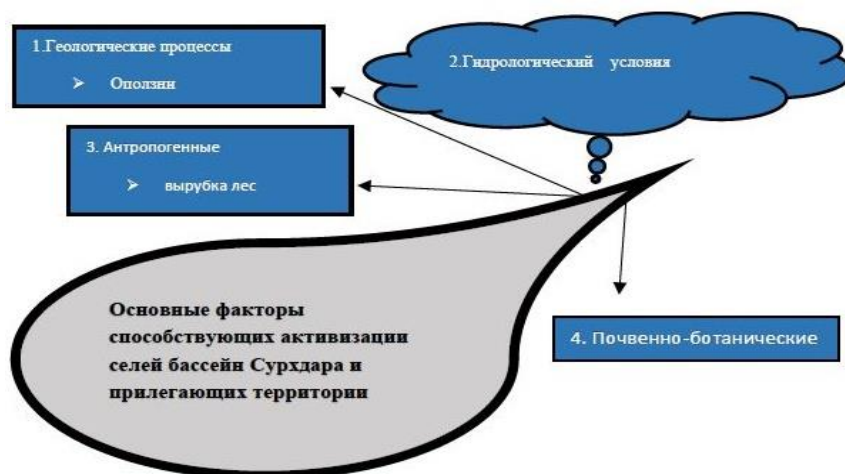
Рис. 2. Селеобразующие факторы бассейна р. Сурхдара и прилегающих к нему территорий

Fig. 2. Mud-forming factors of the Surkhudara watershed and adjacent territories

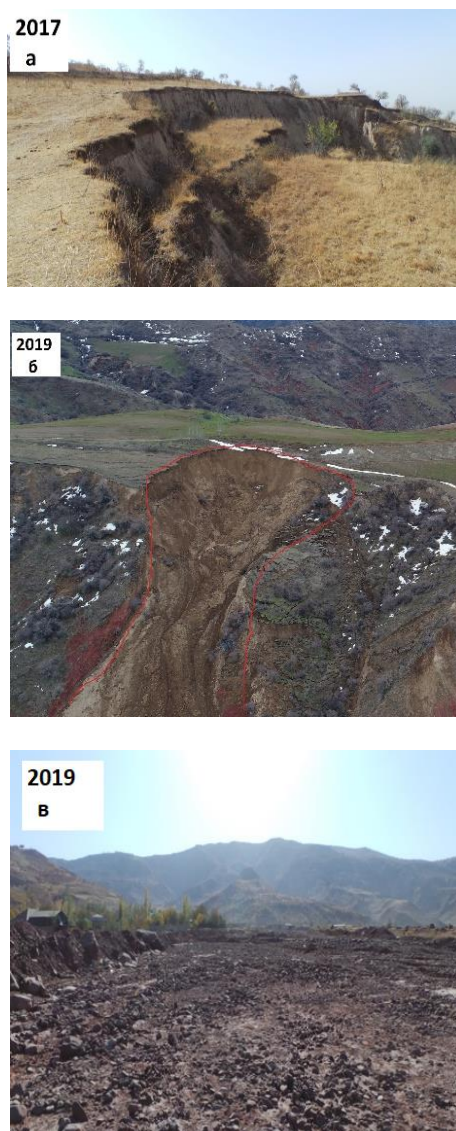
Рис. 3. Формирования селей в бассейне Сурхдара за счёт оползня: а) начальная стадия развития оползня, б) скольжение лёссовидных суглинков по поверхности песчаников и известняков, в) произошедший сель за счёт оползня. Фото Азимшоева М.М.

Fig. 3. The formation of mudflows in the Surkhdar basin due to a landslide: a) the initial stage of the development of a landslide, б) sliding of loess-like loams over the surface of sandstones and limestones, в) mudflows that occurred due to landslides. Photo by M.M. Azimshoev

Все оползни, развитые в лёссах и лёссовидных породах, отличаются большой подвижностью. Поэтому оползшие массы продвигаются гораздо дальше подошвы склона, а языки оползней часто подпруживают и перегораживают русла временных и постоянных водотоков [Садов, 1972]. Оползневые деформации на склонах бассейна Сурхдара и прилегающих территорий вызывают перемещение рыхлообломочного материала в русло водотоков и приводят к образованию временных запруд, при прорыве которых формируются селевые потоки (рис. 3).

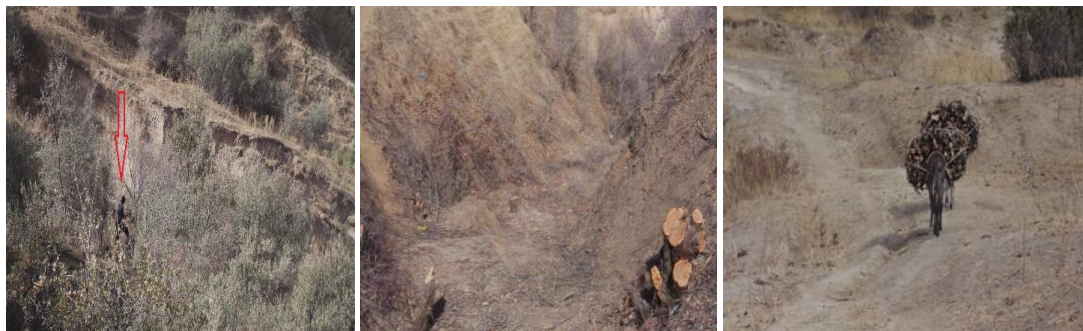
Рис. 5. Антропогенные факторы (вырубка леса) в оврагах и на склонах бассейна р. Сурхдара. Фото Ё.С. Лалбекова

Fig. 5. Anthropogenic factors (deforestation) in ravines and on the slopes of the Surkhudara watershed. Photo by Y.S. Lalbekov

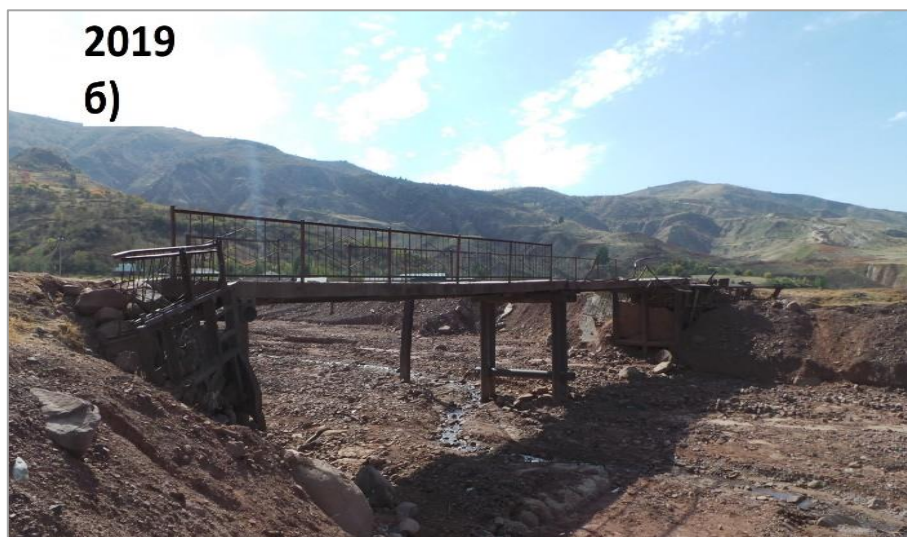
Рис. 7. Разрушенные селем мосты и берегоукрепительные сооружения. Фото М.М. Азимшоева

Fig. 7. Bridges and bank protection structures destroyed by mudflows. Photo by M.M. Azimshoev

На исследуемом участке селевые выносы ежегодно разрушают и повреждают дороги и мосты (рис. 7).

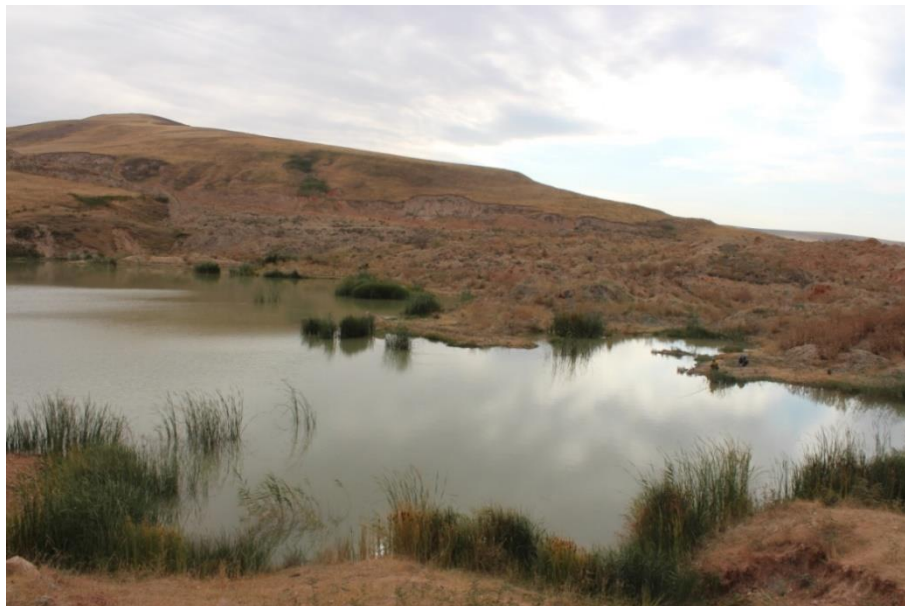
Рис. 1. Выше завала оползня из боковой долины, в долине Кайнома, на северо-западных предгорьях Ферганского хребта образовалось завально-оползневое озеро объемом около 300 тыс. м³. Фото С.А. Ерохина

Fig. 1. The landslide lake was formed above the landslide dam from the lateral Kainoma valley, on the north-western foothills of the Fergana range with a volume of about $300 \times 10^3 \text{m}^3$. Photo by S.A. Erokhin

Завально-оползневые озера образуются в горных долинах в случае перекрытия их от борта до борта мощными оползневыми завалами (рис. 1). Выше завала скапливается

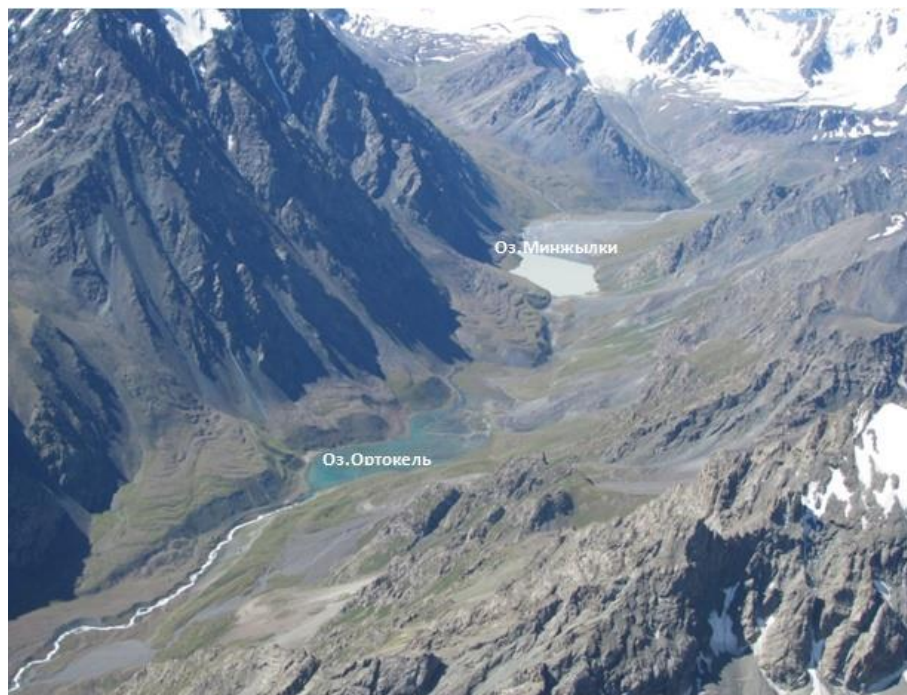
Рис. 6. Завально-оползневое озеро Ортокель после прорыва стало проточным и непрорывоопасным. Фото С.А. Ерохина

Fig. 6. Ortokel landslide-dammed lake became flowing and non-dangerous after the outburst. Photo by S.A. Erokhin

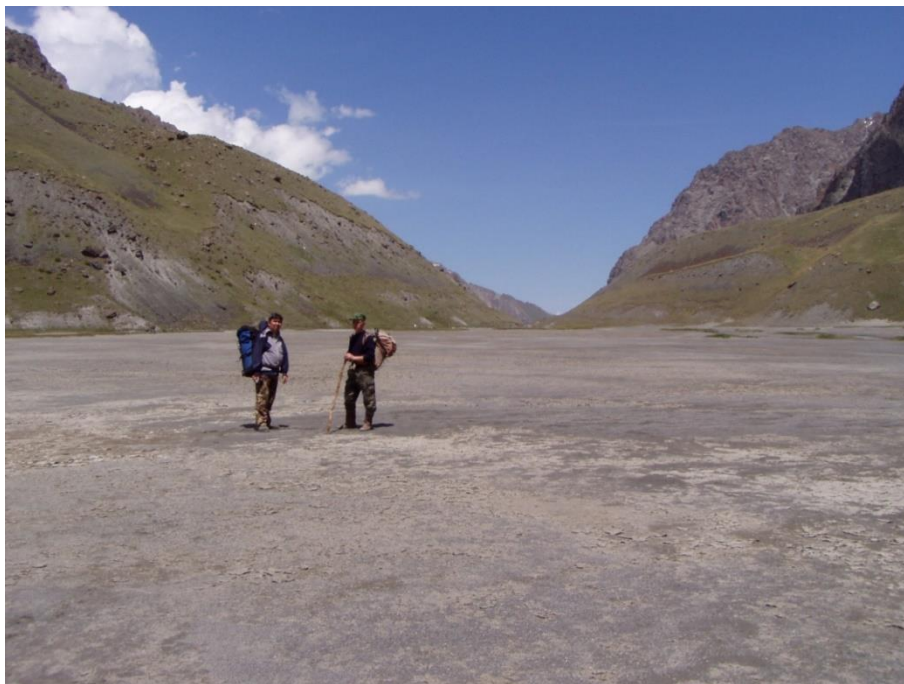
Рис. 7. Дно озера Ортокель покрыто мощным (1-3 м) слоем озерного песка. Фото С.А. Ерохина

Fig. 7. The bottom of Ortokel Lake is covered with a thick (1-3 m) layer of lake sand. Photo by S.A. Erokhin

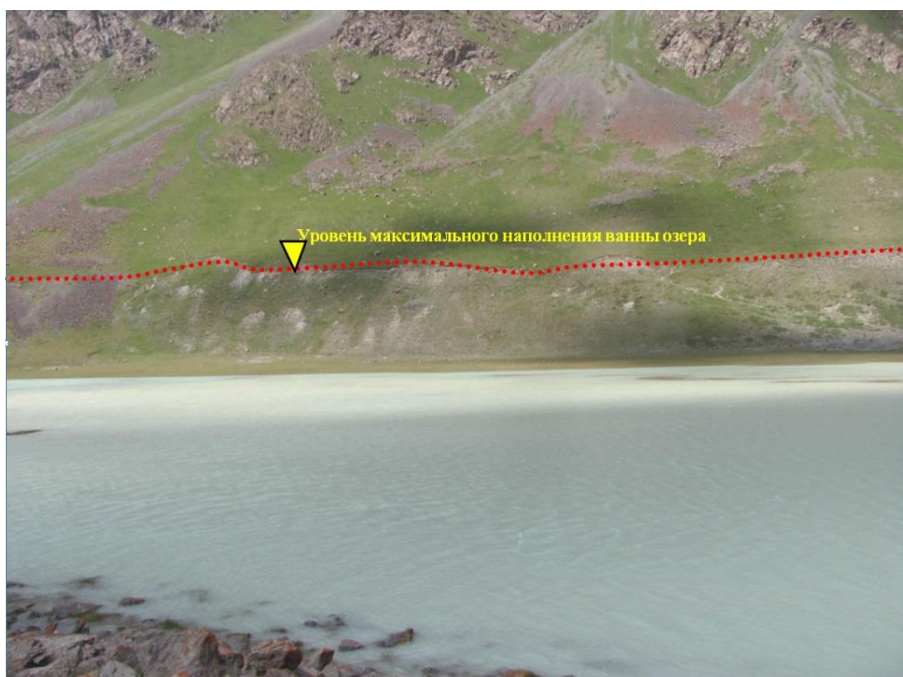
Рис. 8. Уровень максимального наполнения озерной ванны фиксируется по хорошо сохранившимся пятнам озерной супеси на её бортах. Фото С.А. Ерохина

Fig. 8. The maximum level of the lake recorded by the well-preserved patches of lake sandy loam on its sides. Photo by S.A. Erokhin

Сток из озера на первом этапе его развития был подземным и достаточно интенсивным, чтобы не допустить перелива воды через гребень плотины. Образовалось равновесие между притоком воды в озеро и её оттоком через подземные каналы стока, поэтому период первого этапа развития был весьма длительным. Возможно несколько тысяч лет. Об этом говорят значительные (1-3 м) накопления озерного песка на дне ванны озера (рис. 7) и хорошо сохранившиеся пятна озерной супеси по её бортам (рис. 8), по которым фиксируется уровень максимального наполнения озера.

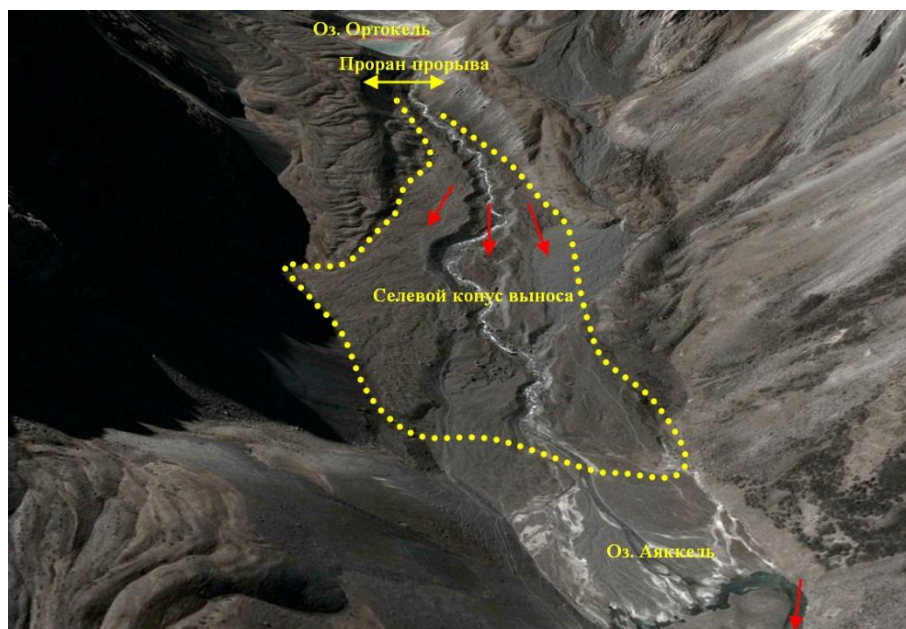
Рис. 10. В устье длинного и глубокого, с V-образным поперечным профилем, прорана после прорыва озера Ортокель образовался обширный селевой конус выноса. Источник: GoogleEarth

Fig. 10. An extensive debris flow fan was formed at the mouth of a long and deep ravine with a V-shaped transverse profile, after a outburst of the Ortokel Lake. Source: GoogleEarth

- 1) формирование длинного и глубокого, с V-образным поперечным сечением прорана прорыва озера (рис. 9 и 10);
- 2) образование обширного селевого конуса выноса в устье прорана прорыва озера, при его выходе в котловину нижележащего озера Аякель (рис. 10);

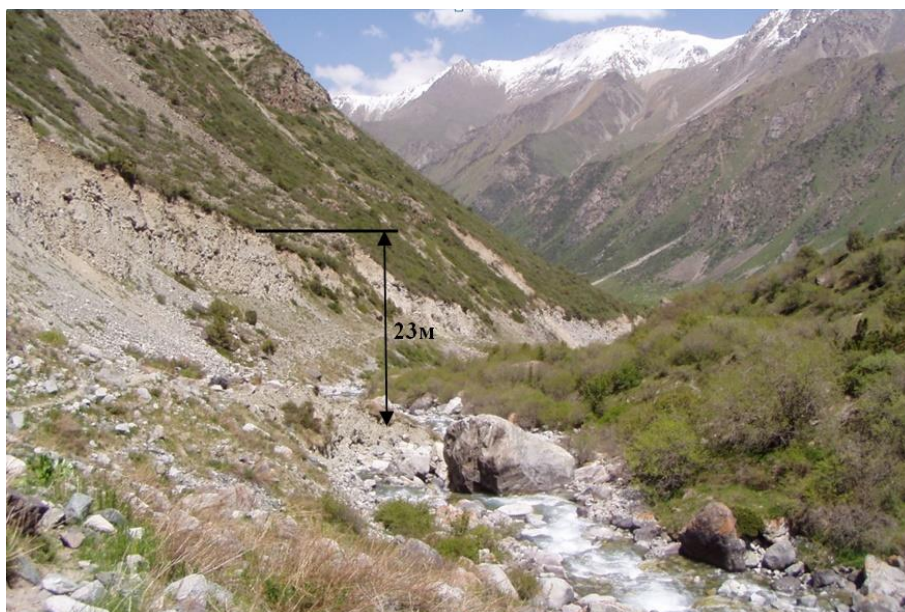
Рис. 11. Подрезанный селевым потоком левый борт долины Иссык-Ата. Высота уступов подреза 20-30м. Фото С.А. Ерохина

Fig. 11. The left side of the Issykata valley eroded by a debris flow. The height is 20-30m. Photo by S.A. Erokhin

3) поток такой мощности не мог не трансформироваться в селевой поток ниже по долине. На пути своего движения он глубоко врезался в рыхлообломочные отложения днища долины Иссык-Ата, подрезал её борта, поэтому борта долины крутые, почти вертикальные, с высотой уступа подреза 20-30 м (рис. 11);

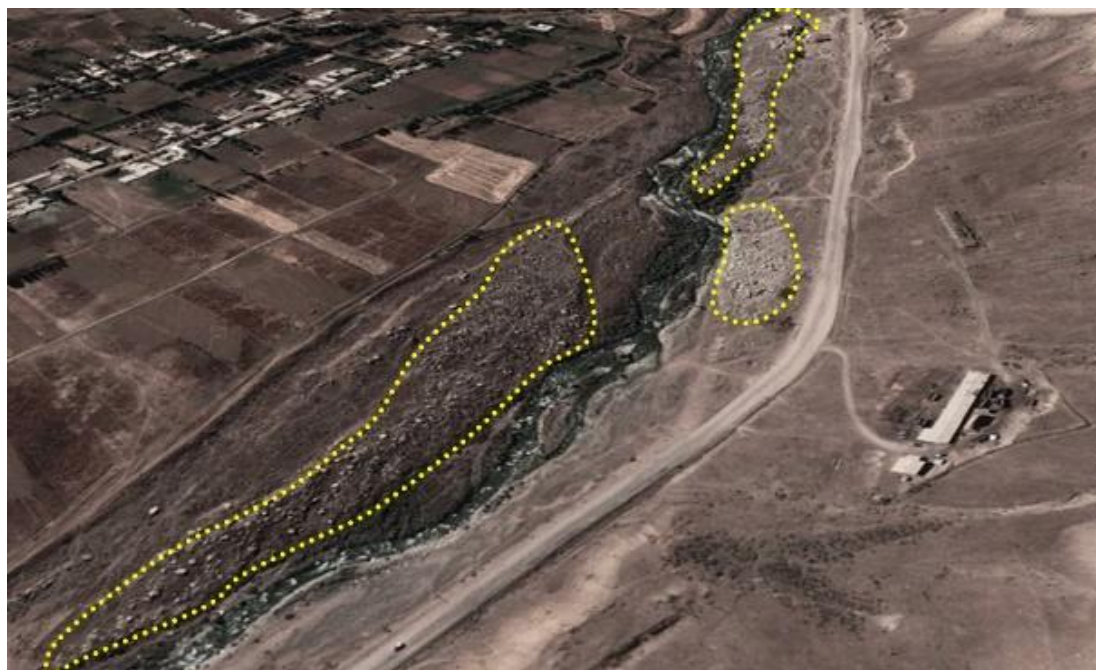
Рис. 13. Навалы и россыпи глыбово-каменного селевого материала по берегам русла реки Иссик-Ата. Источник: GoogleEarth

Fig. 13. Block-stone deposits of debris flow material along the banks of the Issykata River. Source: GoogleEarth

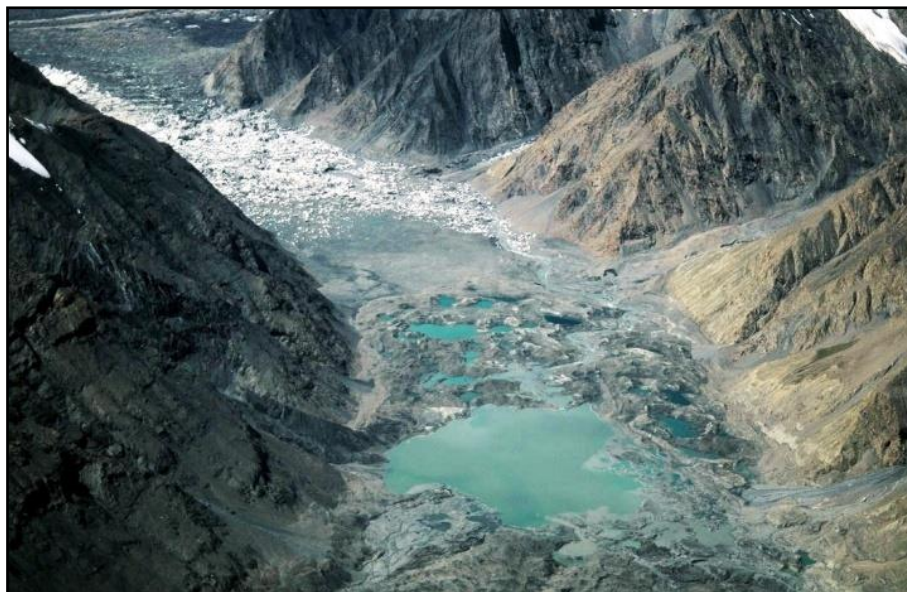
Рис. 3. Озеро Мерцбахера (И-100) сохранит высокую степень прорывоопасности в будущем

Fig. 3. Merzbacher will have a high level of outburst hazard in the future

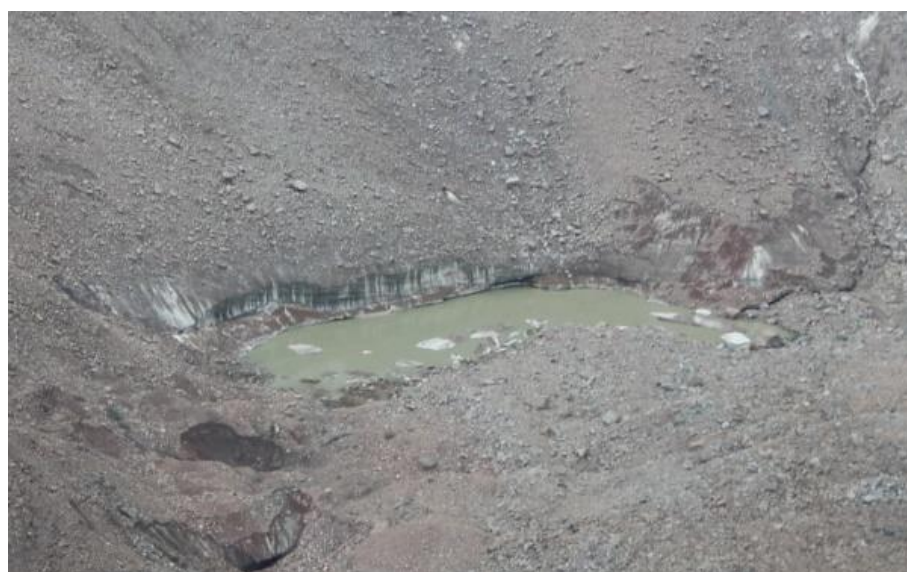
Рис. 4. Озеро Четенды-джеруйское (И-81) прорывалось в 2013 году, но, по-прежнему, остается весьма прорывоопасным

Fig. 4. Chetynde Djerui (И-81) outbursting in 2013 and still is a dangerous

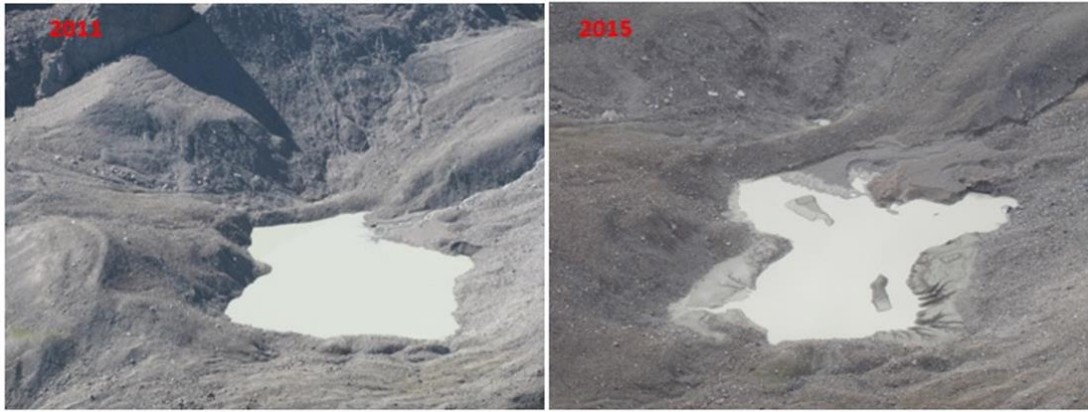
Рис. 5. Озеро Кольтор-тонское (И-35) до прорыва и его наполнение после прорыва 2018 г.

Fig. 5. Koltor-Ton lake before (a) and after (b) outburst in 2018

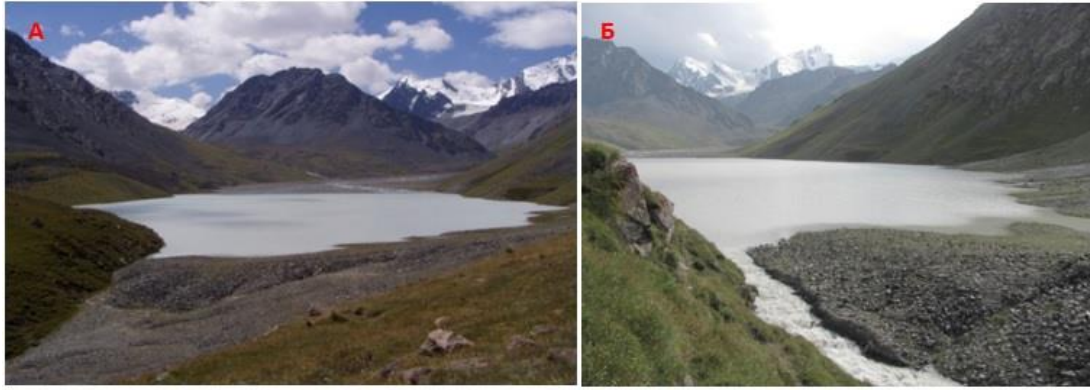
Рис. 8. Выше селевого завала в верховьях долины реки Иссыката образовалось озеро Минжилки (Ч-41) (А). В 2013 году озеро прорвалось и перешло в пассивную фазу развития (Б)

Fig. 8. Minzhylki lake was formed in the upper part of Issyk-Ata valley above the debrisflow dam (A). The lake outburst in 2013, and became stable from this moment (B)

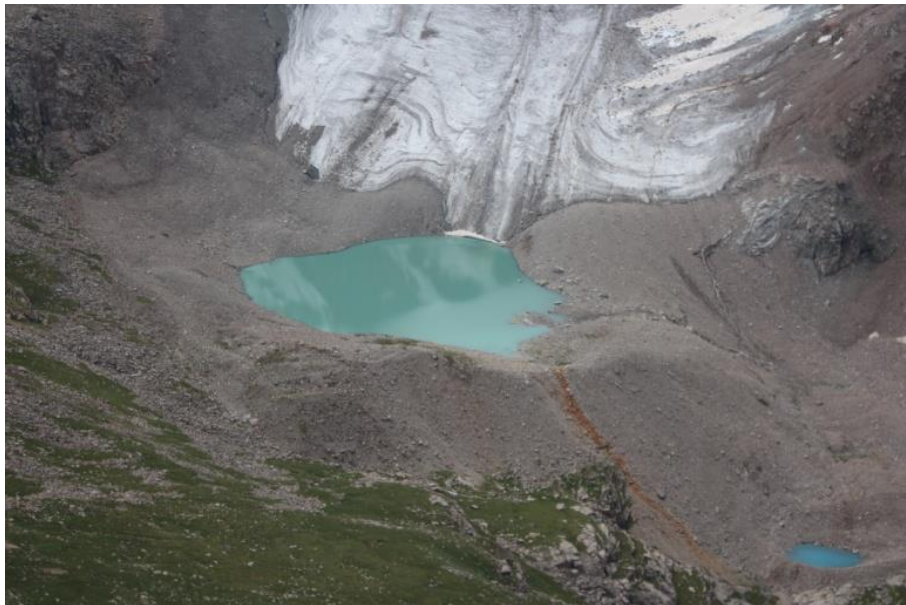
Рис. 9. Озеро Тамга (И-6) в течении последних 10 лет сохраняет признаки устойчиво непрорывоопасного развития

Fig. 9. Tamga Lake has a stable development position for the last 10 year

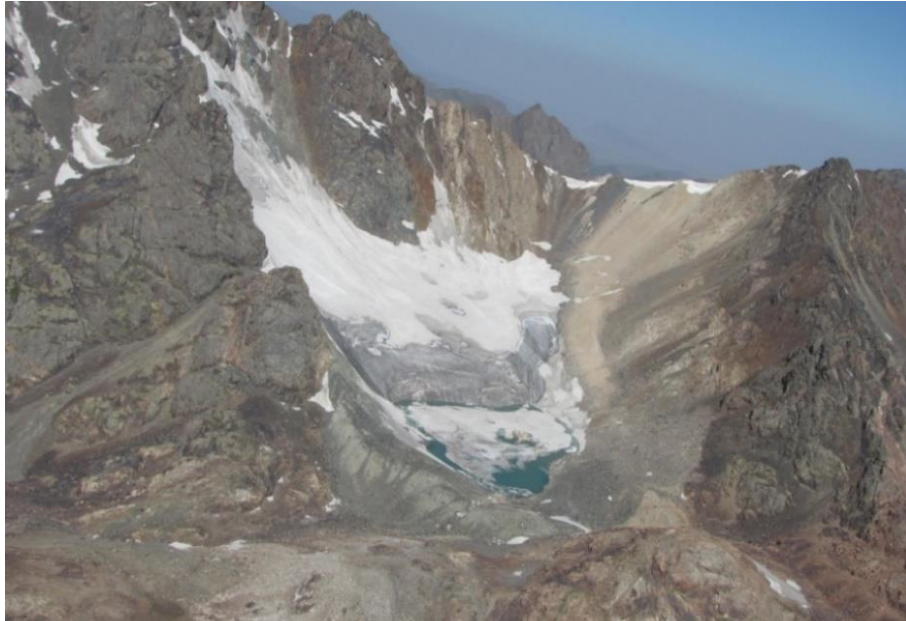
Рис. 10. Озеро Ирису (Ч-82) имеет подземный сток и неограниченный водоприток

Fig. 10. Irisu Lake (Ч-82) has a subsoil drainage and unlimited water source

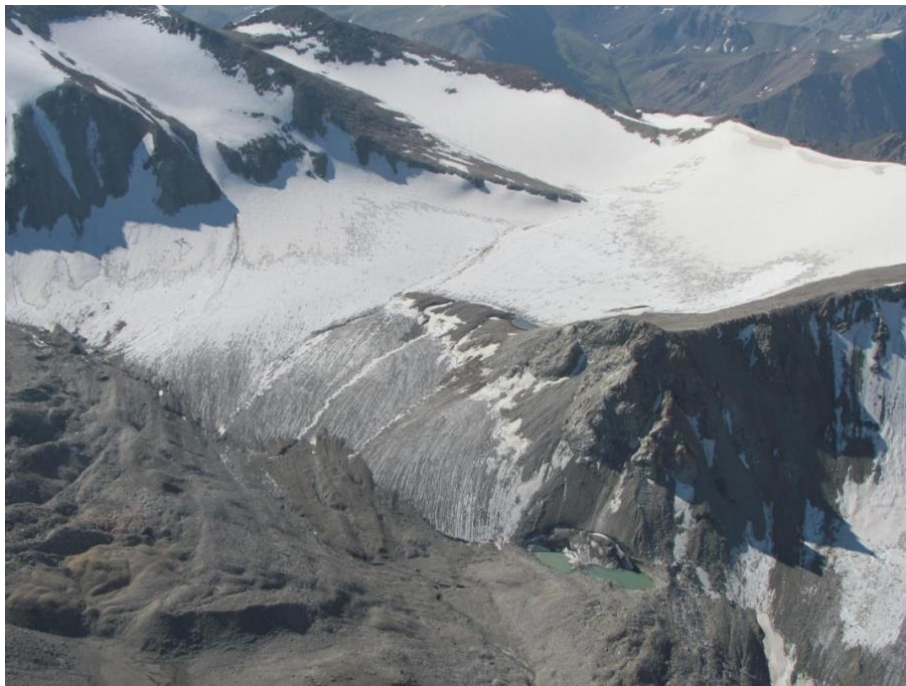
Рис. 11. Прорывоопасность озера Каракунгей (Н-19) медленно нарастает, так как оно при подземном стоке имеет ограниченное питание

Fig. 11. Hazardous increase for Karakungei Lake because lake has a limited water source and subsoil drainage

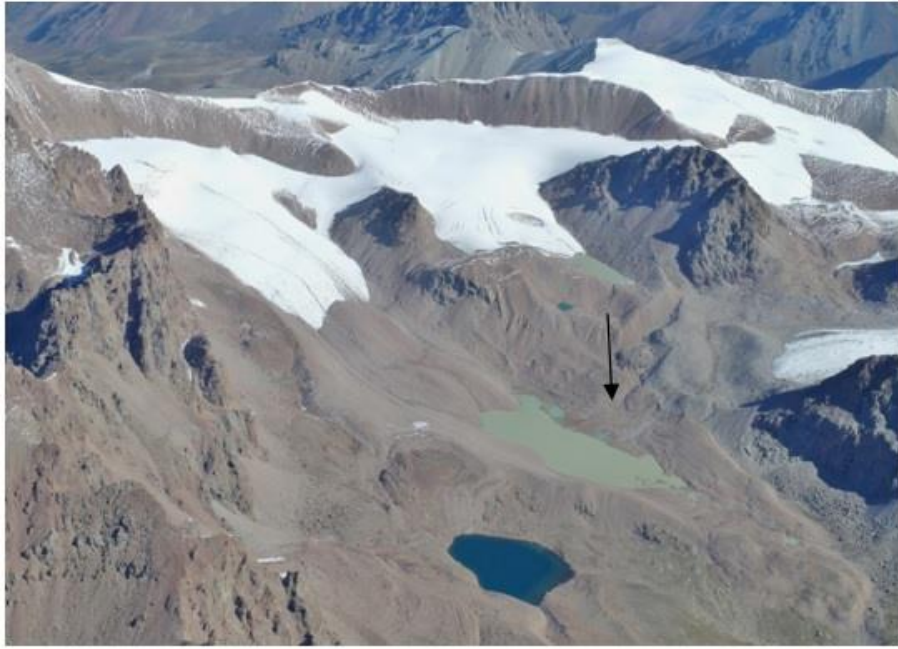
Рис. 12. Озеро Чонкойсу (И-13) имеет неограниченный водоприток и поверхностный сток

Fig. 12. Chonkoisu Lake (И-13) has unlimited watersource and overflow drainage

6.2. Озера с поверх- ностным стоком (рис.12)			Переход в спокойно устойчивую стадию затухающего развития с 4-ой категорией прорывоопас- ности
		6.3. Озера со скальным ригелем в основании плотины (рис.13)			
7	Озера без прорыва, в течении последних 5-10 лет сохраняют признаки высокой степени прорывоопас-		1. Моренно- ледниковые озера внутриморенных депрессий с затрудненным подземным стоком. 2. Ванна озера расширяется за	1. Разработ- ка подземных каналов стока. 2. Наполне- ние озера.	Возможно увеличение прорывоопас- ности до 1-ой категории

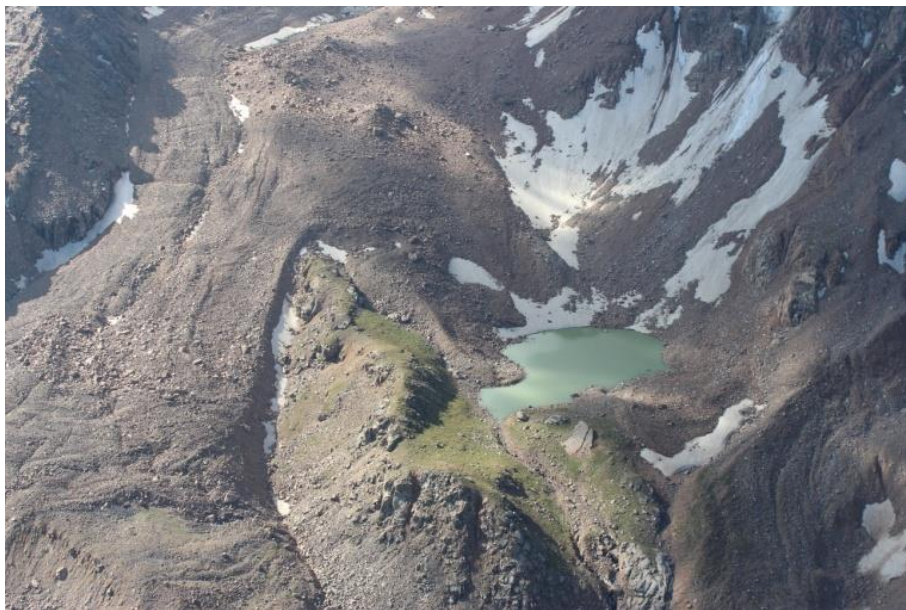
Рис. 13. Плотина озера Терстор-восточное (Н-3) имеет в основании скальный ригель

Fig. 13. Dam of the Terstor East Lake (Н-3) consist of stable rock

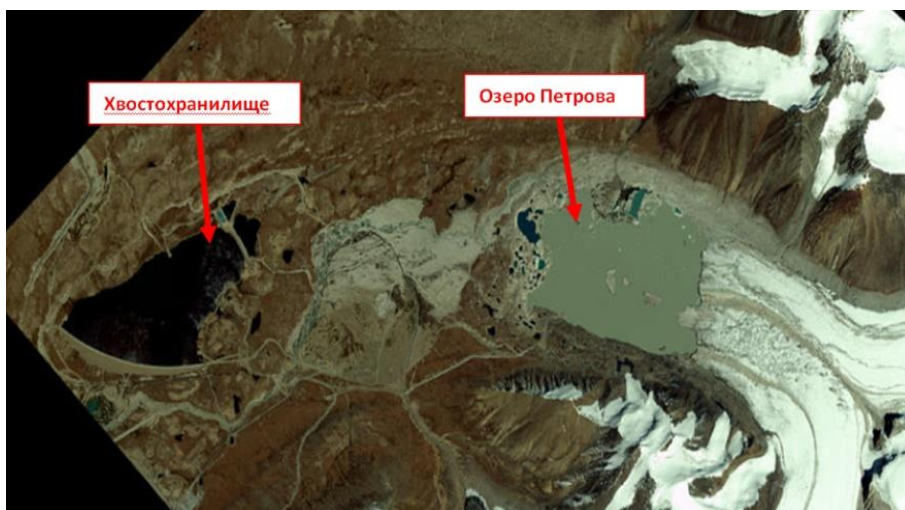
Рис. 14. Оз. Петрова (И-76) и хвостохранилище золотодобывающего рудника Кумтор в 5 км ниже

Fig. 14. A tailing dump of the Kumtor gold mine 5 km below Petrov Lake (I-76)

ности, 1 и 2 категории (рис. 14)		отступающим ледником.	3. Просадка плотинных перемычек.	
8	Озера без прорыва, но с признаками высокой степени прорывоопасности в последние 1-3 года (рис. 15)		Моренно-ледниковые озера внутриморенных депрессий с неустойчивым подземным стоком, с большими колебаниями объема.	1. Наполнение озера 2. Разработка подземных каналов стока	Прорывоопасность 1-ой или 2-ой категории

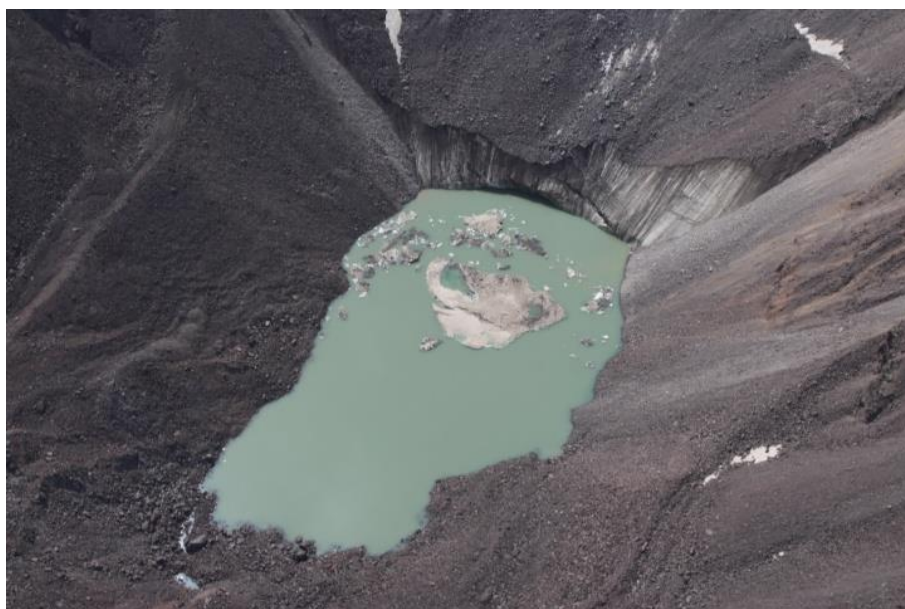
Рис. 15. Ванна озера Туюкжар (Ч-63) при максимальном наполнении

Fig. 15. Tujkgar Lake bath at maximum filling

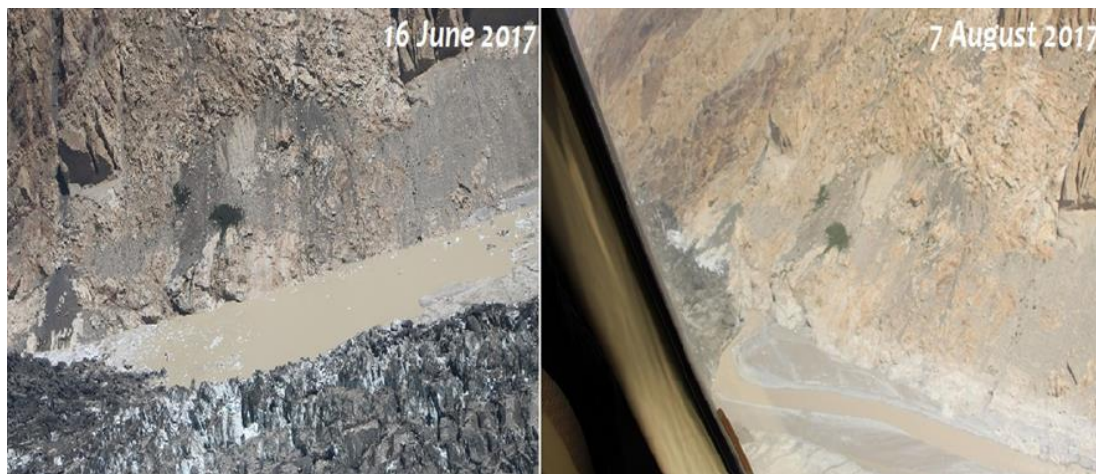
Fig. 3. Temporal aerial photographs 16 June and 7 August of 2017 from Helicopter

The study was conducted with the aim to produce a glacier lake outburst flood model by the application of HEC-RAS, GIS and Remote Sensing approaches to assess and analyse the impact on downstream settlements in Shimshal valley [Shrestha, 2010; Zaidi, 2013]. Temporal satellite images and pictures of Glacier Lake were taken through of AKDN Helicopter of Khurdopin glacier revealed that the lake has been drained through underground water channel of glacier dammed site, which generate riverine flood from 27th July till 3rd August 2017 in Shimshal valley [Hussain, 2019].

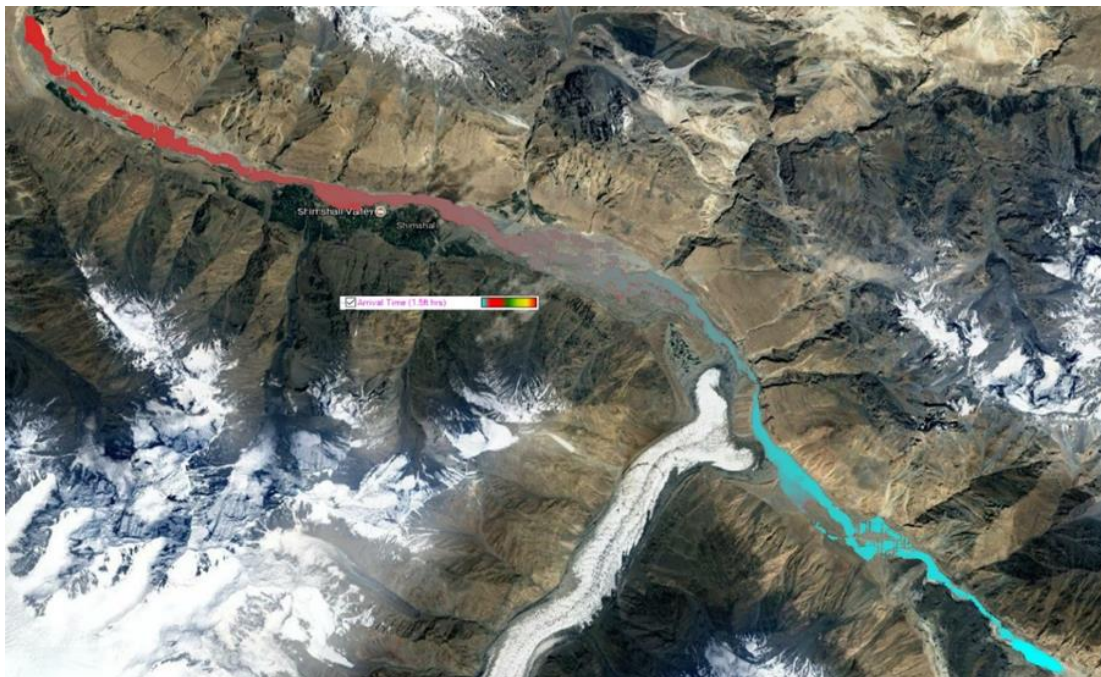
Fig. 10. GLOF time arrival map of 3 August

Time arrival information of flood has been used for early warning for evacuation from flood hazardous area. The Fig. 9 show that GLOF hit first Shimshal village and submerge 3.059 km² area while Farmanabad flooded 0.53 km² area with in sixty minutes. The more area flooded in Shimshal village is due large flood plain are as compare to Farmanabad (Fig. 10) [Akbari *et al.*, 2010].

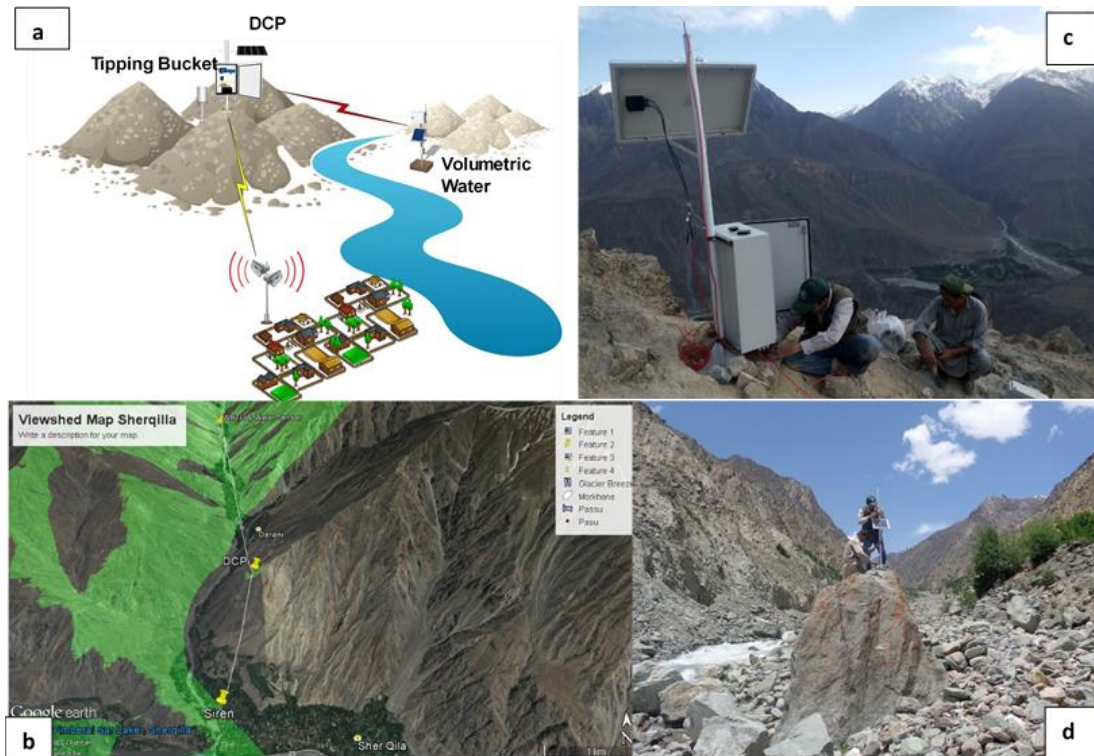
Fig. 6. a) Describes the early warning system and its components i.e. water content sensor, data collection platform, tipping bucket and siren system. b) Selection of site through the remote sensing to view the line of site for EWS. c) AKAH staff installing DCP at the identified site. d) Installation of water content by staff. Photo Credit AKAH Pakistan

The designed system at Sherqilla included, Wireless Remote Terminal Unit (WRTU), Data Collection Platform (DCP), Audio Remote Terminal Unit (ARTU) and tipping bucket. The water content sensor is installed at a location elevated from the normal discharge of water, flood level increases and when touches it, transmit information through radio waves and GPRS to data collection platform. From here the information is transmitted to ARTU and siren activated to trigger alarm for early warning. After the capacity building on installation by the vendor at Islamabad a pre-feasibility survey for the installation of the early warning was conducted through remote sensing shown in Fig. 6b and the exact locations were identified for the fixing of the systems on the ground, which were installed on the pre-identified sites and the system was tested successfully. The community based early warning system installed at Sherqilla a populated village of district Ghizer from mid-May to mid-June 2017.

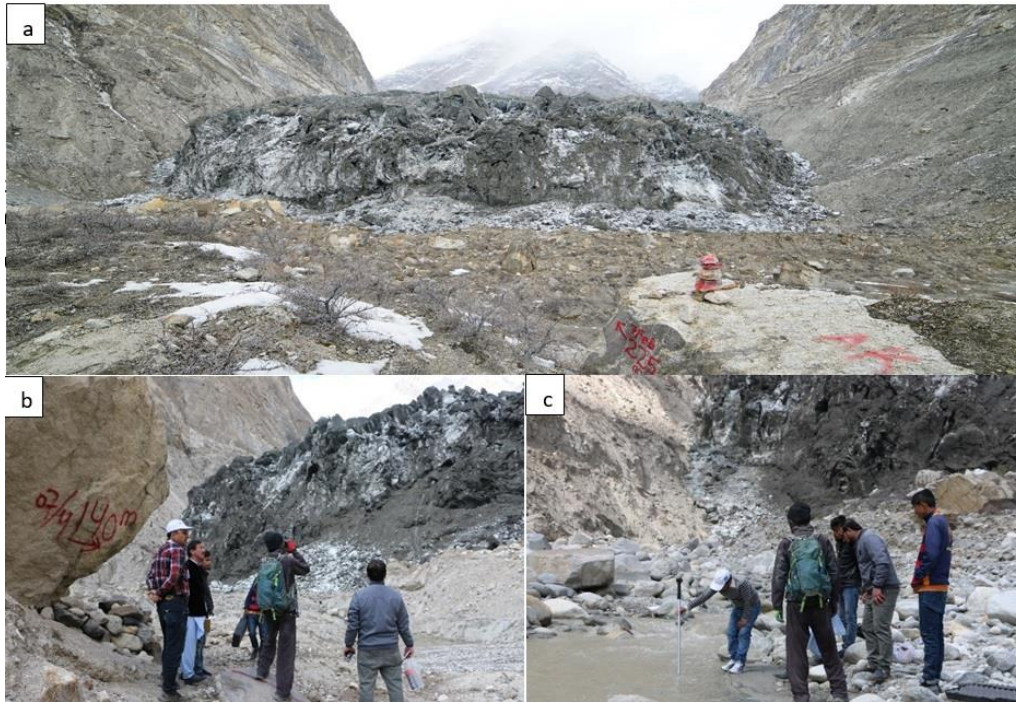
Fig. 3. a) Frontal view of snout and marked boulders for monitoring rate of glacier surge. b) CERT team taking measurements from the benchmarks during the training. c) AKAH geologist measuring velocity of water near snout by velocity meter while CERT team observing. Photo credit AKAH Pakistan

During the initial assessment in mid-November benchmarks were established on visible features like boulders, walls of irrigation channel, bridge, and intake chambers with the distance measurements. By recognizing the relative positions of these “natural benchmark” a vector computation is possible allowing measuring local glacier displacements, limited only by the number of recognizable features. The glacier displacement was measured according to the new approach, already tested on Liligo Glacier in Karakoram, Pakistan [Diolaiuti *et al.*, 2003]. The dimensions were measured through the range finder from the same targets and rate of glacier surge calculated. Measurement of glacier front usually are based on repeat surveys (often along predefined bearings) from a reference point placed at a certain distance from the glacier, in order to measure fluctuations in time [Bonardi *et al.*, 2006]. Moreover, repeat photography by digital camera were deployed to visualize the changes and fluctuations in the trunk of glacier, and height of snout was analyzed using basic trigonometry considering angle from reference point to the top of the glacier snout measured with inclinometer. The discharge measurements were done using flow meter. The monitoring was made on weekly, biweekly, and monthly basis. However, visiting the glacier regularly by experts was not possible from Gilgit, therefore Community emergency response teams (CERTs) were trained on the monitoring of the glacier and equipment were provided for twice a week monitoring.

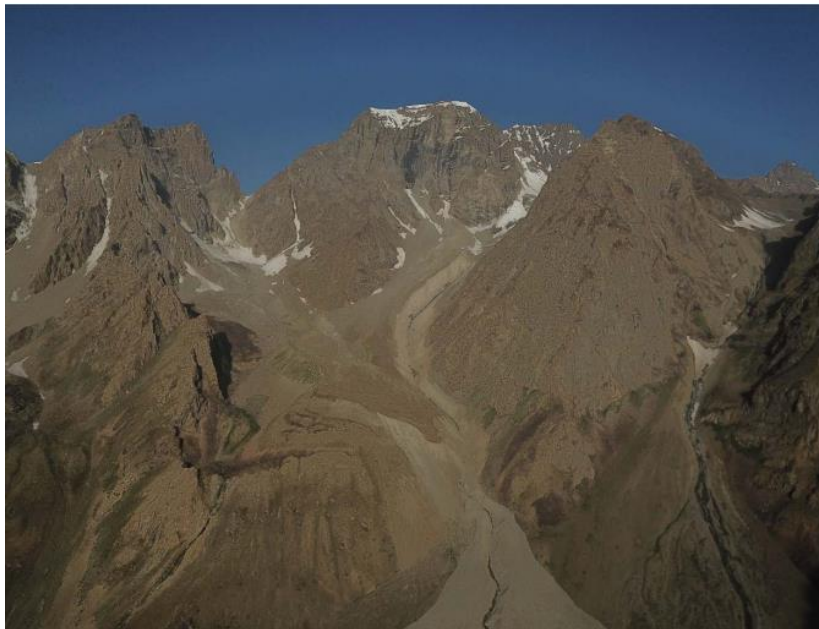
Рис. 1. Очаг зарождения селя 2015 г. в верхней части долины р. Барсемдара ниже ледника Чирминтарман, 10.08.2019. Фото с квадрокоптера: С.С. Черноморец

Fig. 1. Origination site of the 2015 debris flow in the upper part of the Barsemdara River valley below the Chirmintarman Glacier, 10 August 2019. Photo from a quadcopter: S.S. Chernomorets

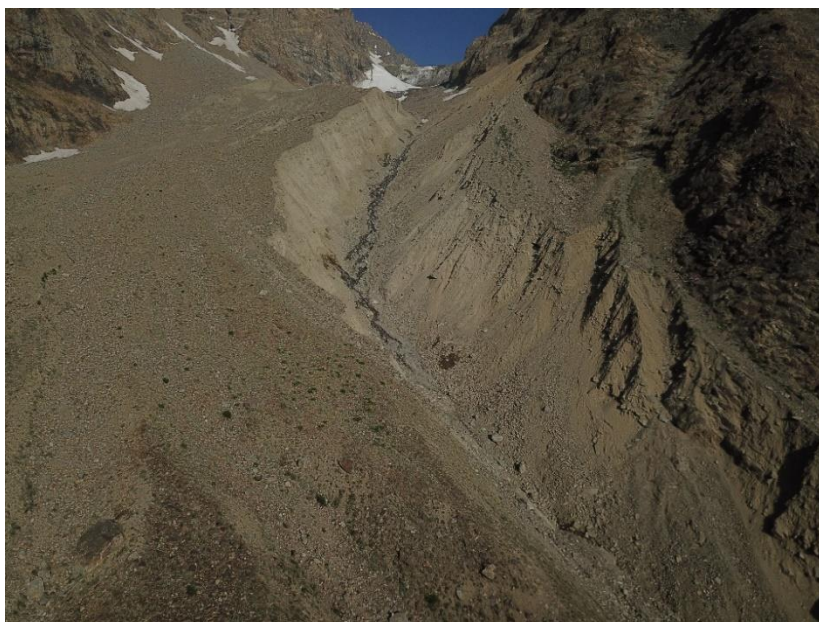
Рис. 2. Селевой врез, образовавшийся после катастрофы 2015 г., 10.08.2019. Фото с квадрокоптера: С.С. Черноморец

Fig. 2. Debris flow cut after the 2015 disaster, 10 August 2019. Photo from a quadcopter: S.S. Chernomorets

Протяженность селевого вреза (каньона) равняется 800 м, средняя ширина – 90 м, максимальная же – 400 м [Черноморец и др., 2015; Докукин и др., 2019], оценочная глубина составляет 50 м (рис.2).
