DEBRIS FLOWS: Disasters, Risk, Forecast, Protection

Proceedings
of the 6th International Conference

(Dushanbe – Khorog, Tajikistan)

Volume 1

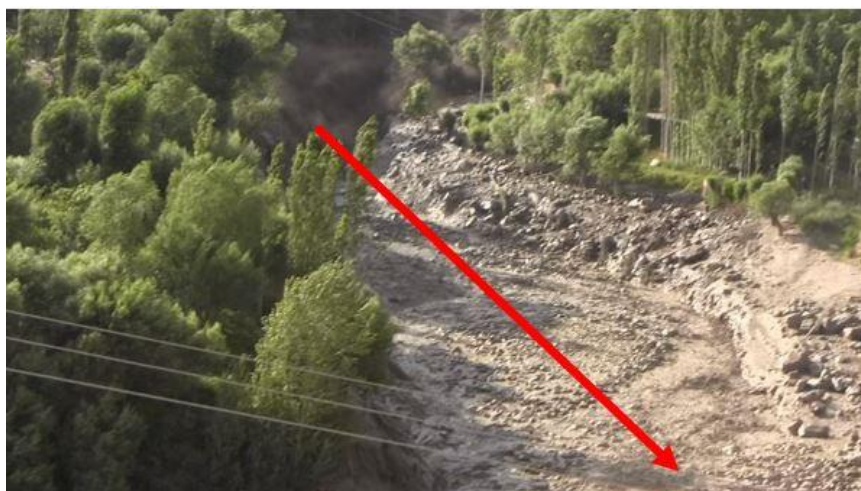
Рис. 4. Схема участка прохождения селевого потока (кадры видеоролика) на участке поворота русла руч. Барсемдара. Стрелкой показана контрольная точка на повороте русла. Источник: <https://www.newsru.com/world/19jul2015/seli.html>

Fig. 4. Scheme of debris flow passage section (film frame) at the section of the Barsemdara River channel turn. Arrow shows the control point on the channel turn. Source: <https://www.newsru.com/world/19jul2015/seli.html>

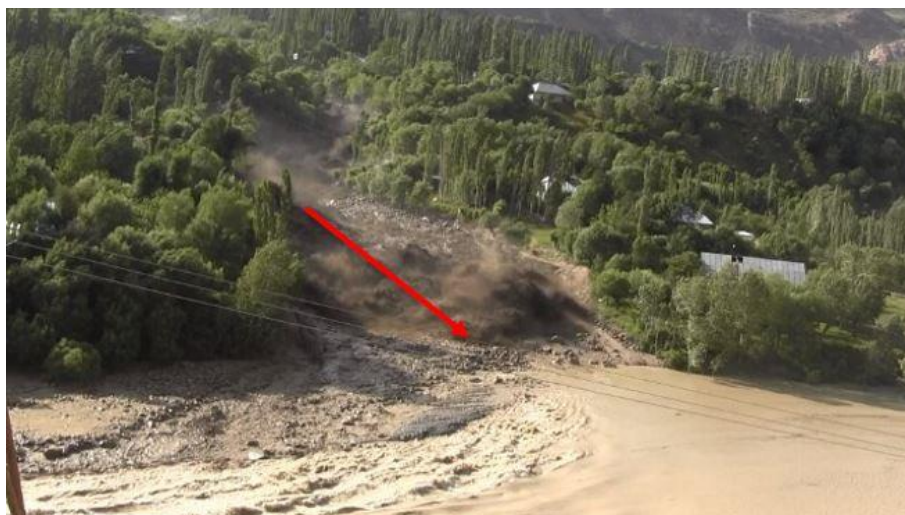
Рис. 5. Схема участка прохождения селевого потока (кадры видеоролика) на участке впадения руч. Барсемдара в р. Гунт. Стрелкой показана контрольная точка перед выходом на конус выноса. Источник: <https://www.newsru.com/world/19jul2015/seli.html>

Fig. 5. Scheme of debris flow passage section (film frame) at the confluence of the Barsemdara River in the Gunt River. Arrow shows the control point before the debris flow fan. Source: <https://www.newsru.com/world/19jul2015/seli.html>

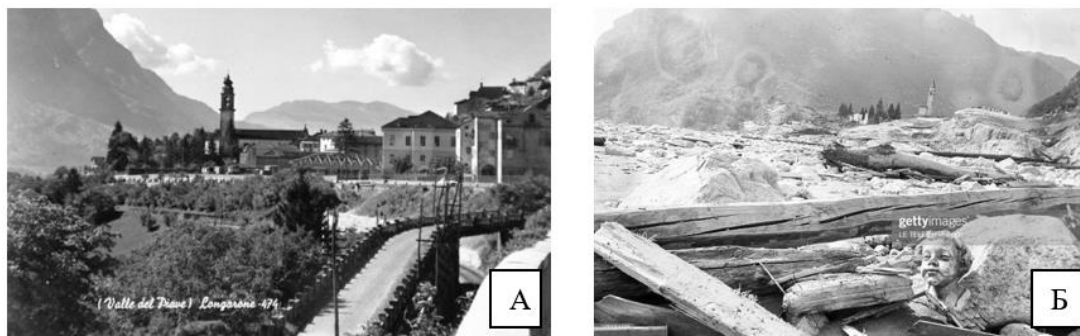
Рис. 2. Вайонт – Пьяве: А – г. Лонгароне до селевой катастрофы; Б – после катастрофы

Fig. 2. Vayont-Piave: А – Longarone before the mudslide; Б – after the disaster

Как утверждали очевидцы, вода в объеме более 50 млн. м³ выплеснулась на противоположный застроенный склон, смыла грунты и объекты жизнедеятельности, и столбом высотой 250 м. поднялась и обрушилась в долину ниже плотины. Сформировался цунамиподобный водно-селевой вал, который разрушил г. Лонгароне и ещё 5 деревень (рис. 2).

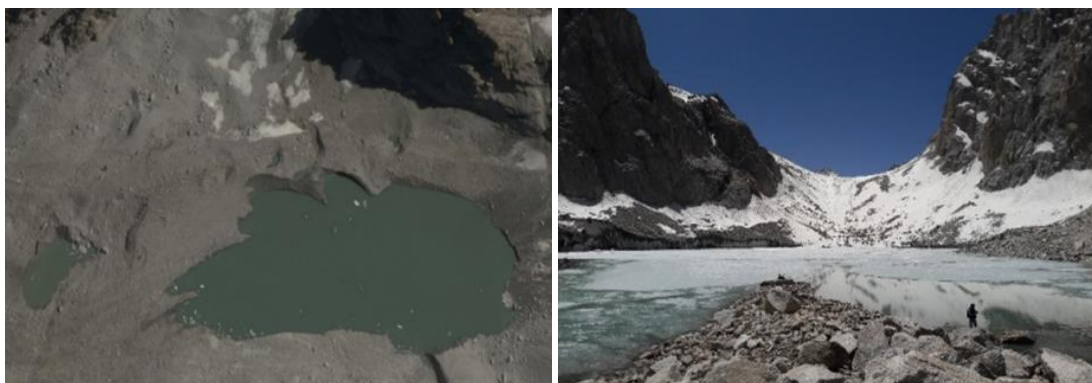
Fig. 5. Picture of receding glacier snout

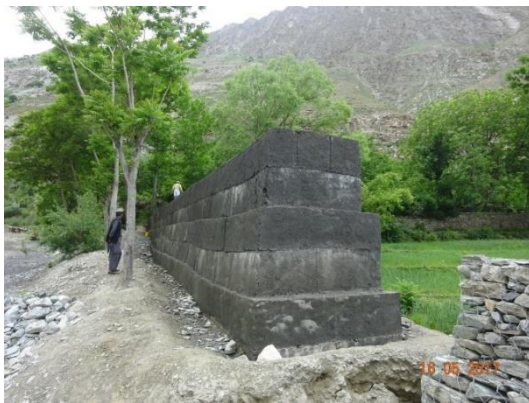
Fig. 11. Cross-sectional view of protection wall along the gorge at the convex portion of the meandering stream

To Mitigate the debris flow risk AKAH Pakistan initiated a project to reduce the risk. The initiated project encompasses active mitigation. In active mitigation, the protection wall model has been used to lessen the intensity of debris flow. The household data and infrastructure data acquired from the HVRA database. The catchment of the debris flow in Awi is barren regolith encompasses an area of 35.92 km². The slope angle of the gorge is 5 to 7-degree steep to facilitate the debris velocity. To prevent the high risk of debris flow protective wall of 103 feet in length and 10 feet high from natural surface level has been built on the convex portion of the gorge.

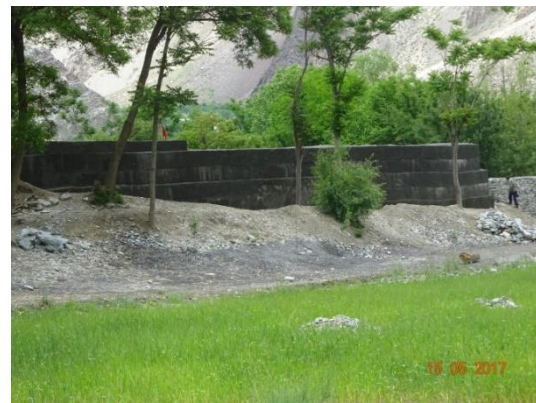
Fig. 12. Side view of the protection wall

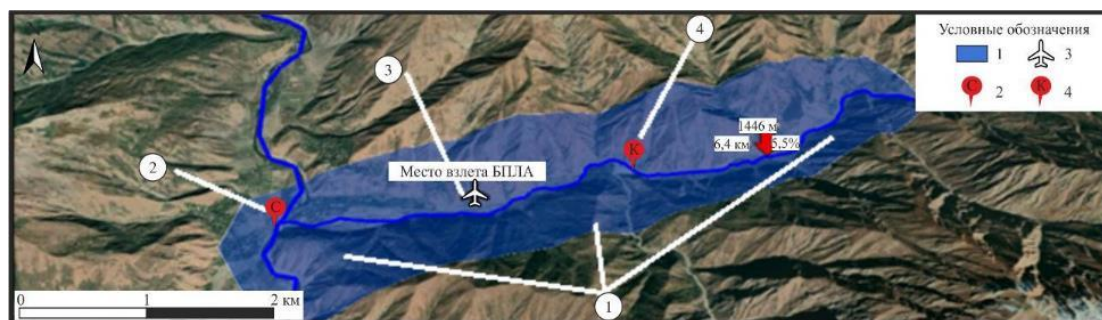
Рис. 2. Участок бассейна р. Камароб, исследованный с помощью БПЛА. Обозначения: 1 — участок съемки с БПЛА, 2 — р. Сарбог, 3 — место взлета БПЛА, 4 — р. Камароб. В качестве подложки использован космоснимок с сервиса Google Earth

Fig. 2. Site of the Kamarob River catchment surveyed by the UAV. Designations: 1 — area of UAV survey, 2 — Sarbog River, 3 — UAV take-off point, 4 — Kamarob River. Background — Google Earth satellite image

В процессе наблюдений аэрофотосъёмка и видеозапись местности были выполнены с использованием беспилотного летательного аппарата QC-2 Micro (рис. 2, 3А, Б) и квадрокоптеров. QC-2 Micro оснащённых фотоаппаратом Sony RX1.

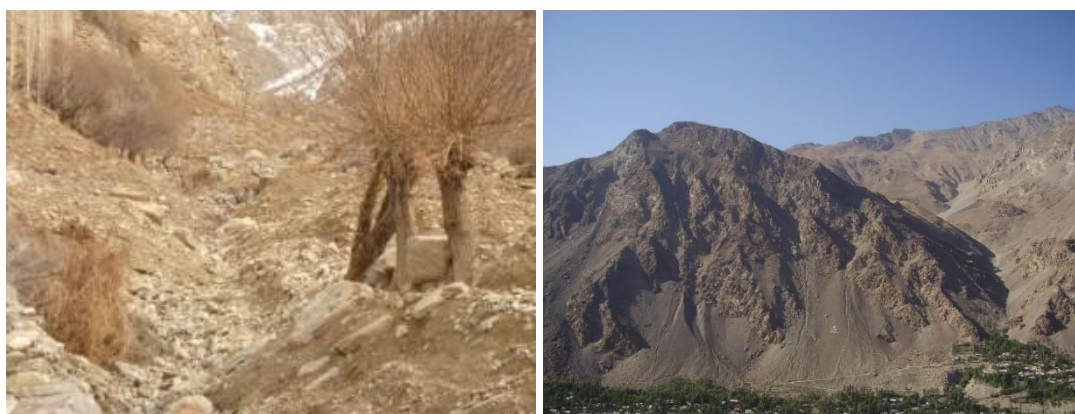
Рис. 1. Селеносные эрозионно-водные саи Ниводак и Хуфакдара

Fig. 1. Nivodak and Khufakdara debris flow gullies

Типичные эрозионные селеносные саи с постоянными и временными водотоками. К данной группе относятся селевые саи протяжённостью от 2,5 до 4,0 км с боковыми эрозионными ложбинами и средней площадью водосборного бассейна. Площади водосборных бассейнов, в основном составляют первые квадратные километры, в верховьях склоны скалистые, крутые, средняя и нижняя часть сглаженная, с выходами обнаженных коренных пород по бортам эрозионных саев. Это преимущественно грязе- и водокаменные потоки эрозионного зарождения ливневого или снежного питания. Типичный сезон проявления для особо мощных потоков июль-август, реже проходят весенние селевые потоки, связанные с дождями и таянием снега. Объёмы селевых выносов разнообразны от слабо насыщенных потоков в 5-7 тыс. м³ до мощных в 50–70 тыс. м³. Основными источниками твёрдой составляющей в этих бассейнах являются моренные, осыпные, обвально-оползневые и русловые отложения. Данный тип селей наблюдается по эрозионным саям Тем, Хуфак Рушанского хребта, Гузакдара и Ниводак Ишкашимского хребта.

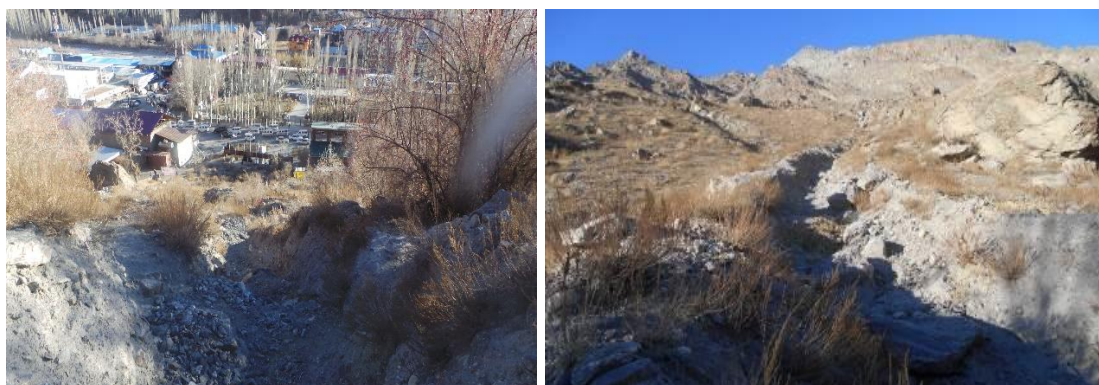
Рис. 2. Склоновые сели снежно-дождевого зарождения. Участки Абдуллоева и Паринен

Fig. 2. Origination sites of debris flows caused by snow melting and heavy rains. Abdulloev and Parinen sites

Склоновые сели снежно-дождевого зарождения – основной по распространению тип селей в пределах территории г. Хорог. Происходят обычно на осыпных склонах, лавинно-осыпных конусах и моренно-осыпных шлейфах в весеннее время, в периоды интенсивного таяния снежного покрова, при сходе и таянии лавин, выпадении дождей. Очаги проявления селей наблюдаются над жилыми зонами Хлебозавод, Андарситез, Аэропорт, Паринен, Шошхорог, Бизмич, Гулобод, Барджем, Сельхозтехника. Активизация проявления селей наблюдается в апрель - май месяцы в период интенсивного таяния снежников и останцев сохранивших лавин расположенных в средней и верхней части склонов южной и северной экспозиции. Сели проходят ежегодно, до полного смещения и выноса подвижных осыпей. Масштаб проявления не велик, до 1000 м³ с небольшими зонами поражения. Обычно в зоне поражения оказываются автодороги, линии электропередач и приусадебные участки, которые близко расположены к основанию склонов. Чаше эти сели проявляются в высокогорье (в верхней части склонов) за пределами жилых зон.

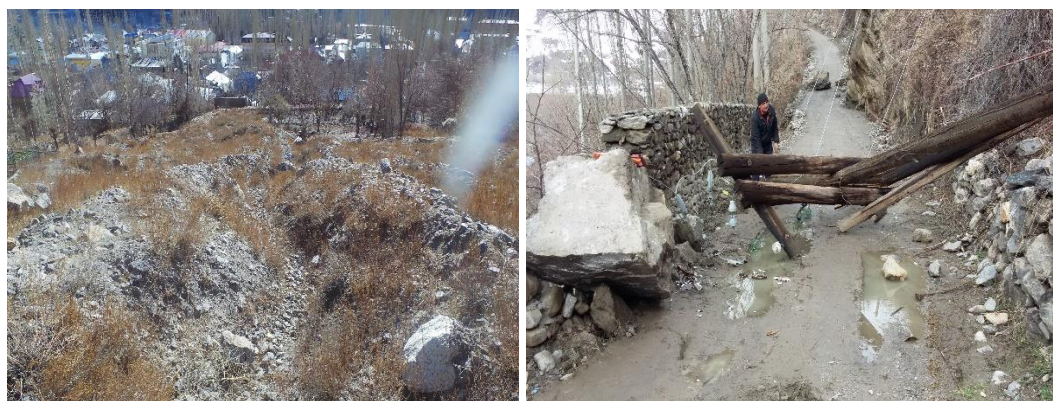
Рис. 3. Склоново-техногенные сели. Участки Паринен и Новая

Fig. 3. Initiation zone of man-made debris flow on slopes. Parinen and Novaya sites

Склоновые сели техногенного генезиса. Это один из самых распространённых типов селей в пределах освоенных склонов. Связаны со сбросом вод, разрушением водоподводящих каналов и фильтрации воды из оросительной сети. Образуются из-за нарушения правил строительства и эксплуатации водных систем. По характеру проявления – это типичные склоновые грязекаменные сели малых объемов с локальными зонами поражения. Локализации данных типов селей наблюдаются вдоль оросителей Тимур, Додхудоева, деривационного канала Старый ГЭС и канала Ниводак. Частота проявления селей ежегодная. Несут прямую угрозу не только освоенным землям и приусадебным участкам, но и отдельным хозяйствам. Сели этого типа легко регулировать, если проводить гидроизоляцию и закрепление гидросети. Самый лёгкий, эффективный и распространенный способ – это лесопосадки по внешней стороне каналов и рынков.

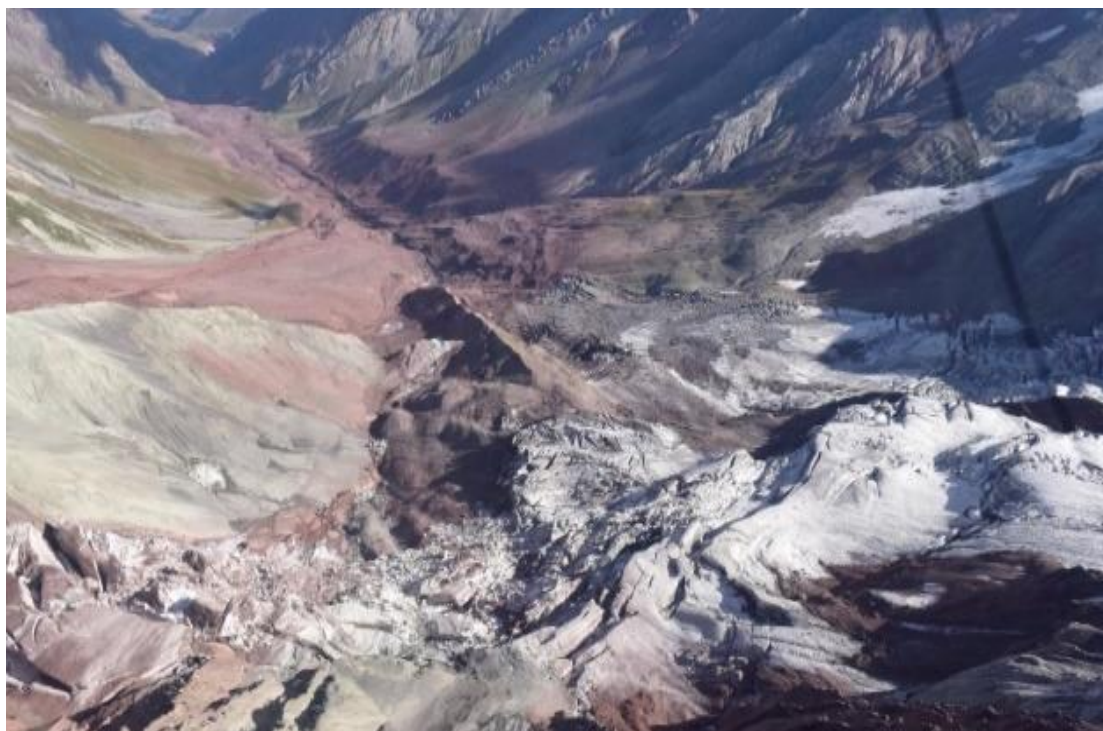
Рис. 2. Цирк в верховьях реки Шураки Капали, в днище которого видна отколовшаяся часть ледника № 505. Фото Б.А. Сатторова, 31.08.2016

Fig. 2. Glacial cirque in the upper reaches of the Shuraki Kapali River and part of the No. 505 glacier that broke away. Photo by B.A. Sattorov, 31 August 2016

его схода - между 13 и 25 июля (дальность выброса масс льда - 5,6 км) и 28 августа, примерно в середине дня (рис. 2, 4) [Докукин и др., 2019].

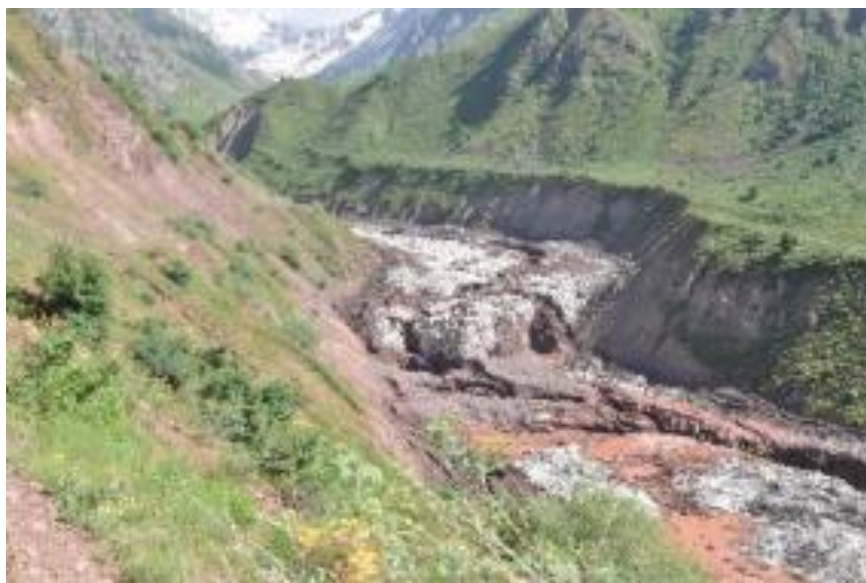
Рис. 3. Снежно-ледовая масса в долине реки Шураки Капали после схода ледника № 504, сентябрь 2017 г. Фото А.Ш. Тагойбекова

Fig. 3. Snow-ice mass in the Shuraki Kapali River valley after surge of the No. 504 glacier, September 2017. Photo by A.Sh. Taghoybekov

Повторная активизация ледника произошла в июле 2017 года (между 9 и 11 числом) [Докукин и др., 2019]. Дальность выноса снежно-ледовой массы составила 9,0 км (рис. 3). К счастью, схода селевого потока при этом не наблюдалось.

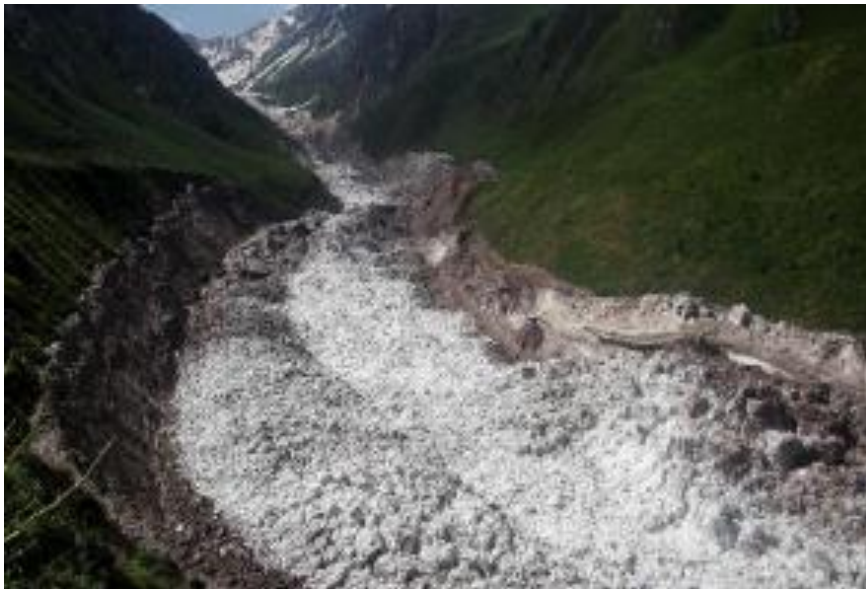
Рис. 4. Снежно-ледовая масса в долине р. Шураки Капали, август 2016 г. Фото А.Ш. Тагойбекова

Fig. 4. Snow-ice mass in the Shuraki Kapali River valley, August 2016. Photo by A.Sh. Taghoybekov

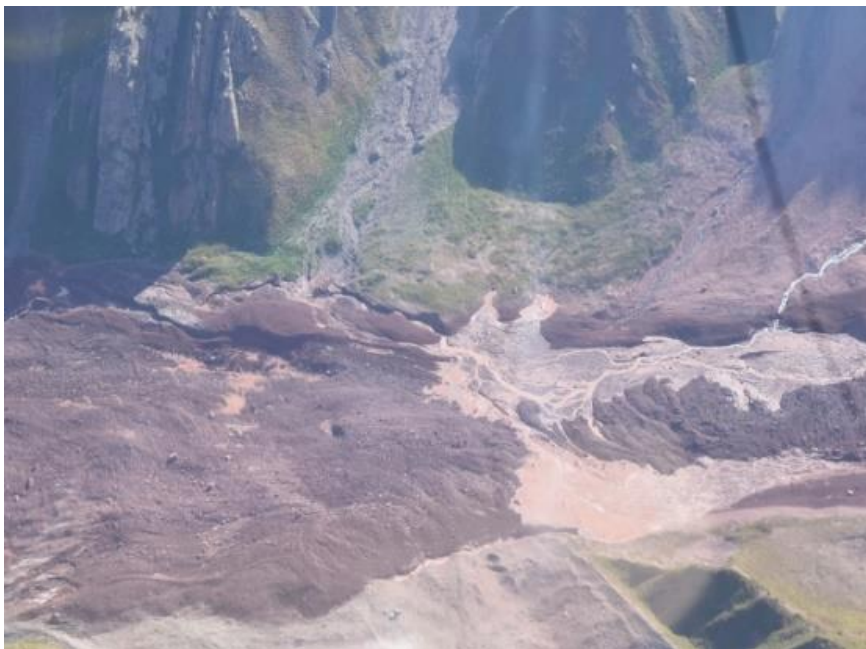
Рис. 5. Снежно-грязевая плотина на р. Шураки Капали, образовавшаяся вследствие схода ледника № 505. Фото Б.А. Сатторова, 31.08.2016

Fig. 5. Snow-debris dam in the Shuraki Kapali River formed due to the surge of the No. 505 glacier. Photo by B.A. Sattorov, 31 August 2016

В результате данного события образовалась снежно-грязевая плотина, перегородившая сток реки Шураки Капали (рис. 5). Вследствие этого в верховьях реки сформировалось подпрудное озеро. Быстрый подъем уровня воды в нем привел к его прорыву, сопровождавшемуся сходом селевого потока по реке Шураки Капали. Расходы селя превышали 50 м³/с.

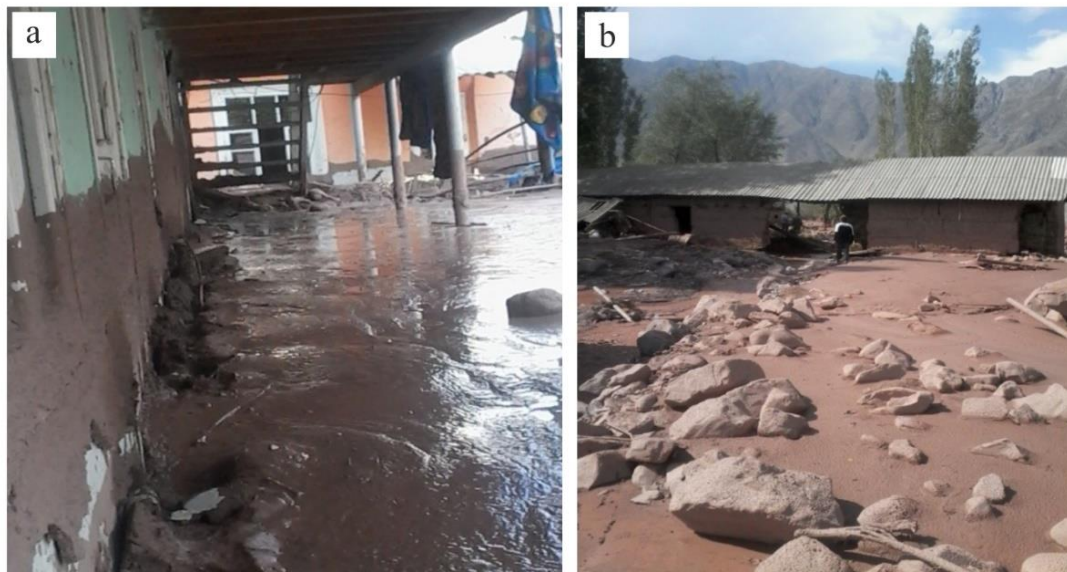
Рис. 6. Грязевая (а) и грязекаменная (б) масса в жилой зоне селений Капали и Фатхобод. Фото Б.А. Сатторова, 31.08.2016

Fig. 6. Debris flow deposits in Kapali and Fatkhobod villages. Photo by B.A. Sattorov, 31 August, 2016

В результате прохождения селевого потока по реке Шураки Капали был разрушен мост между селениями Фатхобод и Шуроба, а также повреждены 25 жилых домов, нанесен ущерб фермерским хозяйствам и коммуникационным системам селений Фатхобод и Капали джамоата Калъаи Лаби Об Таджикабадского района (рис. 6).

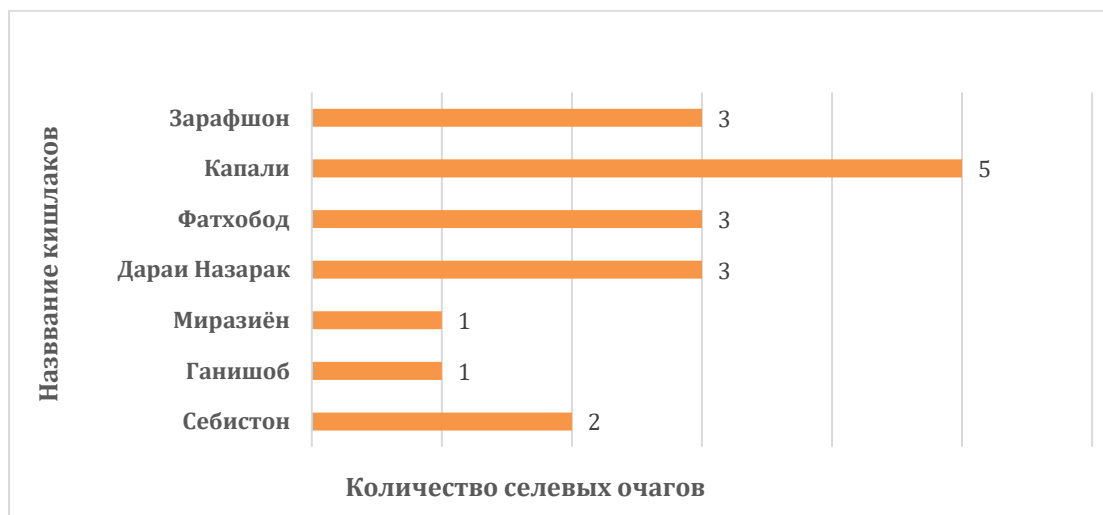
Рис 7. Количество селевых очагов в кишлаках бассейна реки Шураки Капали

Fig. 7. Number of debris flow origination sites in the villages of the Shuraki Kapali River catchment

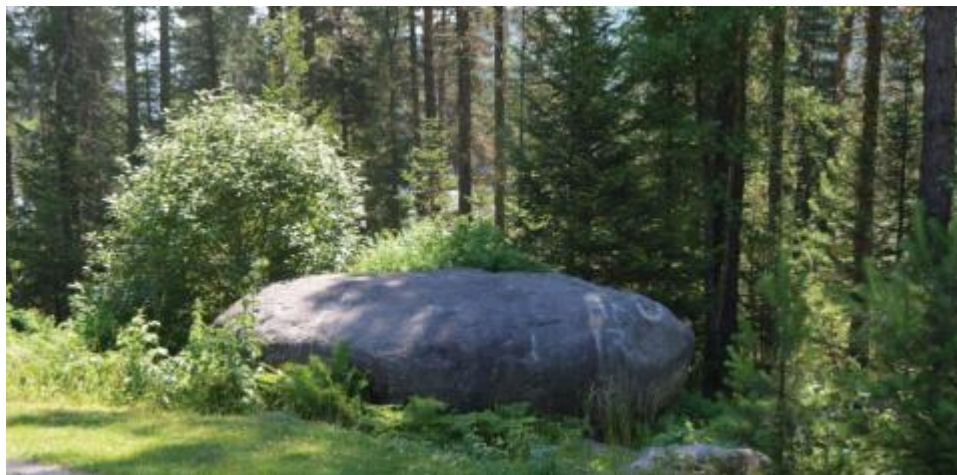
Рис. Эрратический валун из размытой конечной морены у истока р. Бии

Fig. Erratic boulder from the eroded terminal moraine at the source of the Biya River

В то время уровень Телецкого озера превышал современный на 210 м, поскольку единственная водная артерия – р. Бия, по которой происходил сток, была перегорожена конечной мореной. Масса воды увеличилась примерно вдвое, что подтверждается максимальными высотными отметками боковых морен. Для поднятия уровня воды не потребовалось слишком много времени. Подсчитано, что даже при современном притоке из рек, впадающих в озеро достаточно было семи лет, для того чтобы накопилось около 40 км³ воды. Переполнение ванны Телецкого озера тальными ледниковыми водами и наличие моренной запруды, внутренние части которой были ослаблены присутствием блоков и линз погребенного льда, создали условия для катастрофического сброса вод и рыхлого обломочного материала в виде своеобразного селевого водокаменного потока, скорость которого, подсчитанная по формуле Тьери, составила 7,0–7,5 м/сек. Такая скорость обеспечивала перенос обломков пород массой свыше 8 т и объемом более 3 м³.

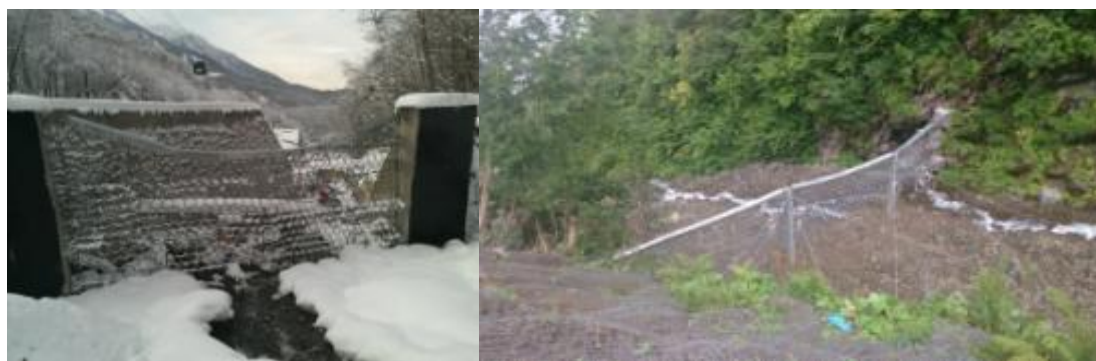
Рис. 2. Примеры устройства гибких селеудерживающих барьеров, используемых для инженерной защиты горнолыжных объектов в Сочи

Fig. 2. Examples of flexible debris flow barriers used for engineering protection of ski facilities in Sochi

В частности, гибкие селеудерживающие барьеры были применены Группой компаний «ГЕОИЗОЛ» при выполнении комплекса работ по инженерной защите объектов олимпийского Сочи в Красной Поляне в 2011-2014 гг. (лыжно-биатлонного стадиона «Лаура», бобслейной трассы, горнолыжного курорта «Альпика Сервис» и др.) (рис. 2) [СП 14.13330.2014].

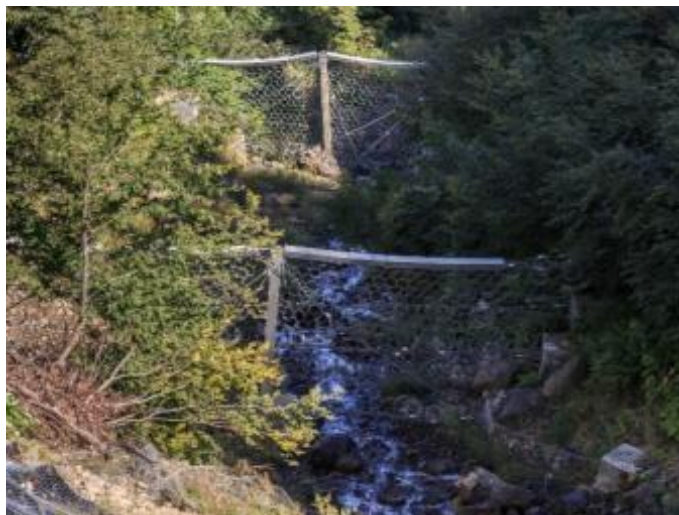
Рис. 3. Каскад из эксплуатируемых гибких селеудерживающих барьеров хорошо вписывается в ландшафт местности

Fig. 3. A cascade of operated flexible debris flow barriers fits well into the landscape

Поскольку все эти объекты находятся на территории национальных природных парков, при создании инженерной защиты территории [СП 116.13330.2012] важно было сохранить естественный рельеф, оказывая минимальные технологические воздействия на окружающую среду. На фото видно, что селеудерживающие барьеры хорошо вписаны в окружающий ландшафт (рис. 3).

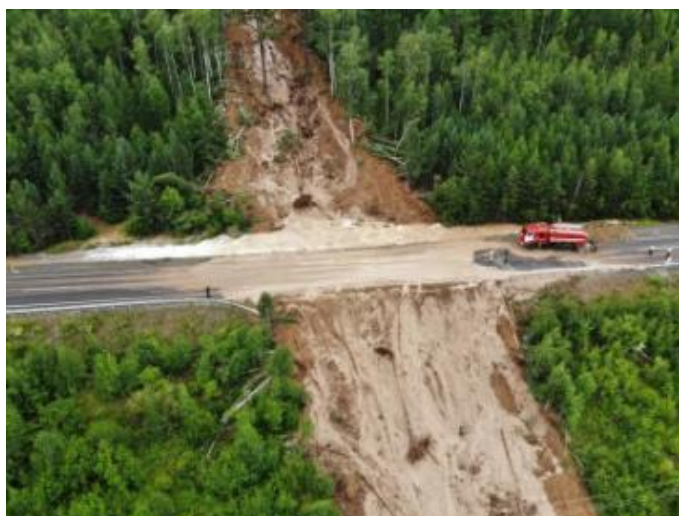
Рис. 4. Сход селевого потока на 17 км федеральной трассы Р-297 «Амур»

Fig. 4. Debris flow at 17th km of the R-297 “Amur” federal highway

В качестве примера создания проекта селезащиты автодороги [СП 34.13330.2012] в стесненных условиях приведем федеральную трассу Р-297 «Амур» Чита – Хабаровск, на 17 км которой в июле 2018 году после выпадения большого количества осадков сошел селевой поток шириной фронта 25 м (рис. 4).

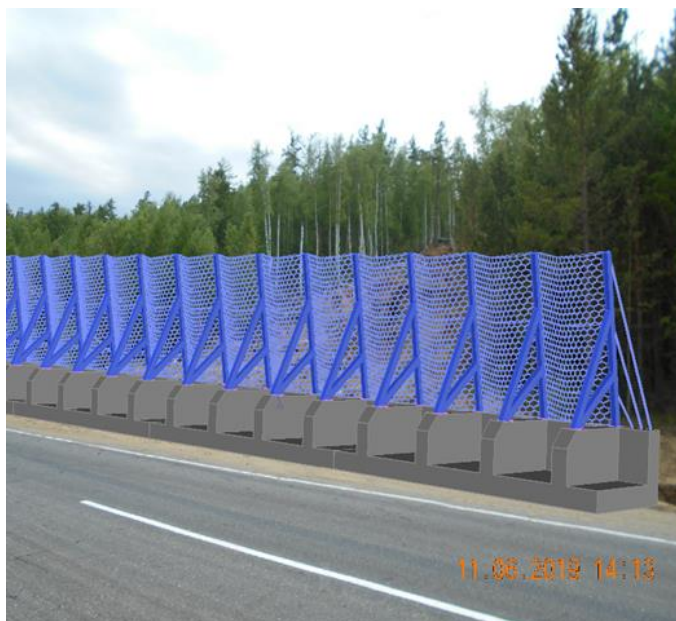
Рис. 7. Общий вид расположения селеудерживающих барьеров на местности

Fig. 7. General view of the location of debris flow protective barriers on the ground

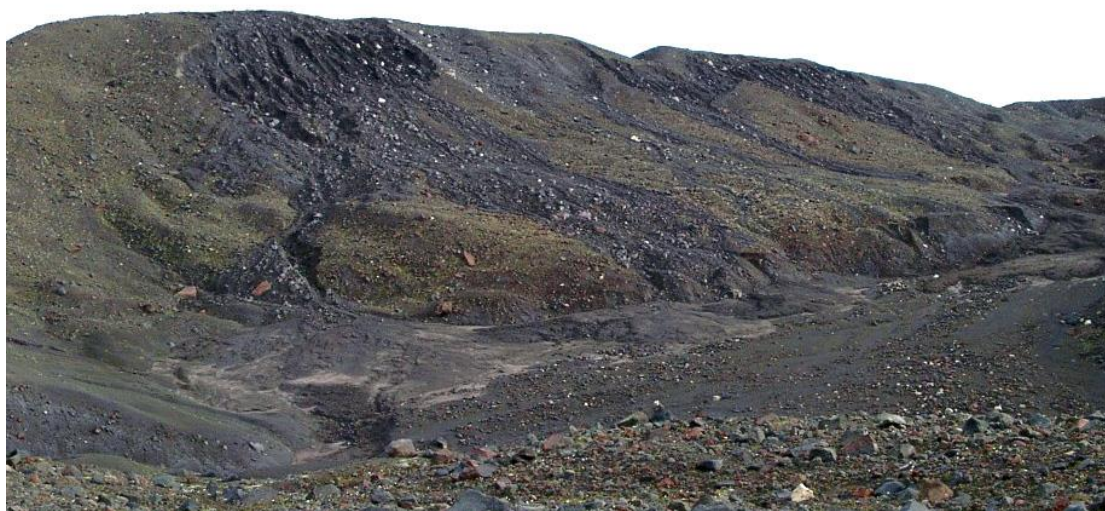
Рис. 7. Следы схода оплывин на правой береговой морене ледника Чунгурчатчиран (фото Голубева М.В., 2006 г.)

Fig. 7. Traces of the earthflows on the right coastal moraine of Chungurchatchiran glacier (photo M. Golubev, 2006)

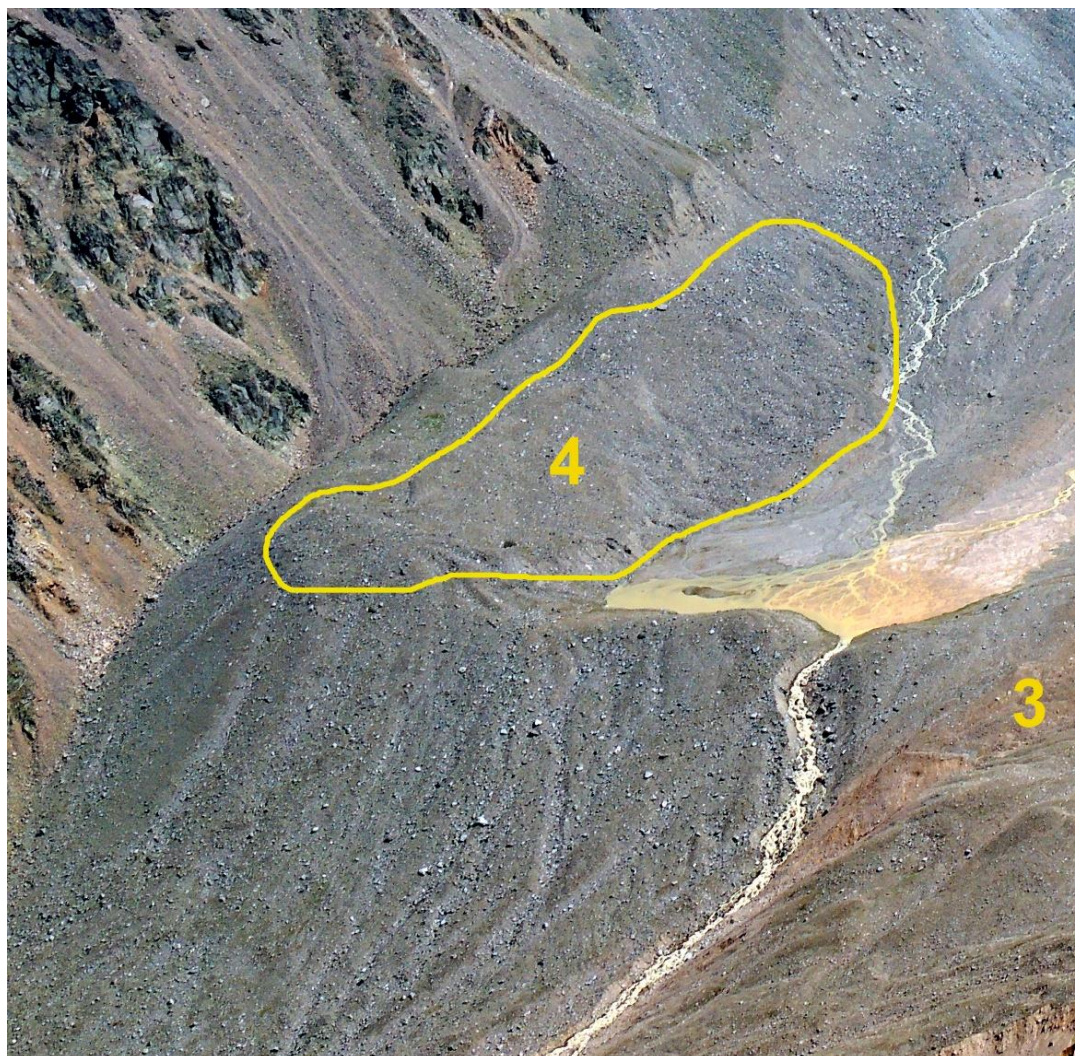
Рис. 13. Ледово-обломочный массив № 4 (рис. 2) и отложения потока IV ниже ригеля, прорезанные сетью старых русел. Цифрой 3 отмечен ледово-обломочный массив № 3 (рис. 2). Фото М.Д. Докукина, 22.08.2017 г.

Fig. 13. Ice-clastic massif No. 4 (Fig. 2) and sediments of stream IV below the riegel, cut by a network of old channels. Number 3 marks ice-clastic massif No. 3 (Fig. 2). Photo by M.D. Dokukin

На схеме рис. 2 показан ледово-обломочный массив № 4, образование которого связано с поступлением обломочно-ледяных масс конусов подножия склона на поверхность ледника (рис. 13). После отступления ледника остался массив мёртвого льда, который постепенно деградирует без формирования селевых потоков. Ниже массива № 4, частично налегающем на ригель 5 (рис. 2), находится склон с большим количеством неглубоких русел, образовавшихся в то время, когда ледник покрывал ригель, и с него стекали потоки талой воды. В отличие от других потоков льда ледника Каярты поток IV (рис. 2) откладывал перенесённый им материал в виде равномерного слоя основной морены, и фронтального вала или пьедестала не образовал. В настоящее время эти морены потока IV в селеобразовании не участвуют.

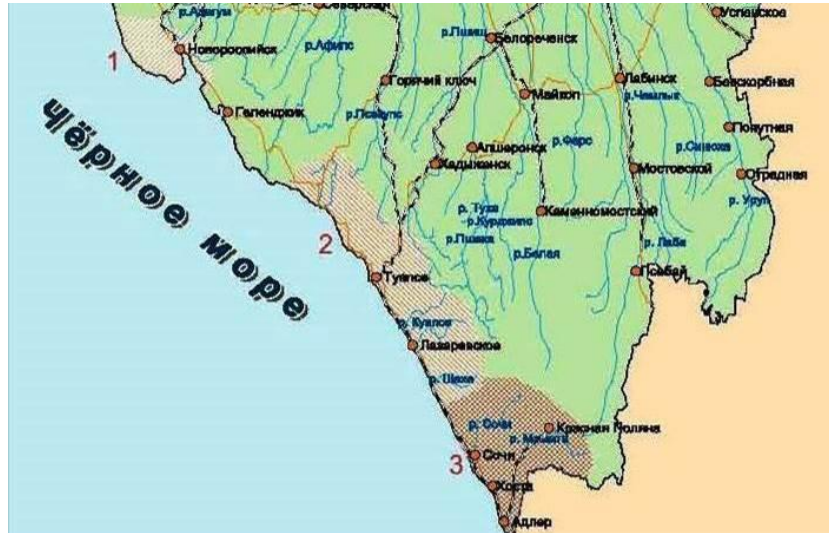
Рис. 2. Карта селеопасных районов побережья Чёрного моря в Краснодарском крае. Условные обозначения: 1 - Новороссийский район селеподобных водокаменных паводков (слабая опасность); 2 - Туапсинский район селеподобных водокаменных паводков и селей (слабая и высокая опасность); 3 - Сочи-Краснополянский район типичных грязекаменных селей (высокая и катастрофическая опасность) [Паспорт гидрометеорологической безопасности Краснодарского края. ФГБУ «ВНИИГМИ-МЦД», Обнинск, 2017 г.]

Fig. 2. Map of debris flows dangerous areas of the Black Sea coast in Krasnodar Territory. Symbols: 1 - Novorossiyskiy district of weak danger; 2 - Tuapse district of weak and high danger; 3 - Sochi-Krasnopolyanskiy district of high and catastrophic danger [Passport of hydrometeorological security of Krasnodar Territory. VNIIGMI-MCD, Obninsk, 2017]

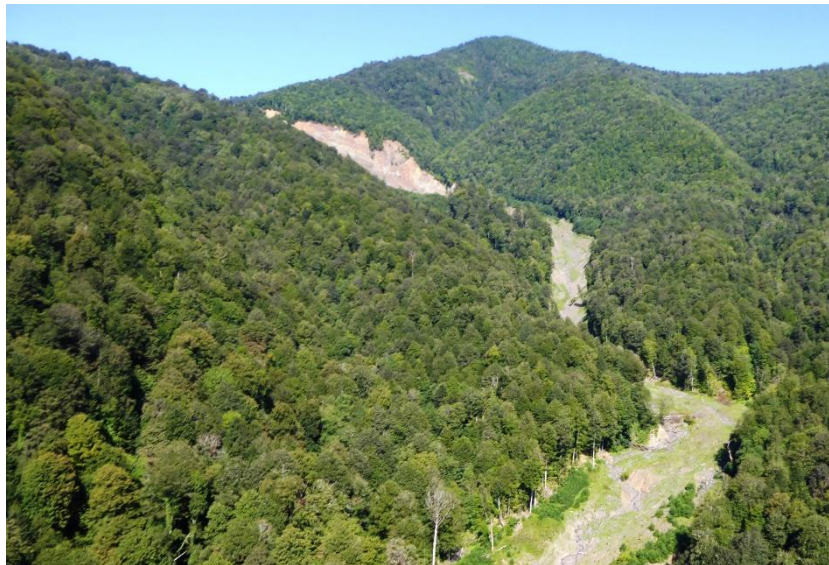
Рис. 3. Селевое русло реки Кепша

Fig. 3. Debris flow channel of Kepsa River

На территории Черноморского побережья Западного Кавказа из-за крутизны склонов и высокой интенсивности осадков образуются селевые потоки как естественного происхождения, так и вызванные техногенным воздействием. Следует отметить, что селевые потоки природного происхождения зачастую носят более масштабный характер, чем техногенные сели. Селевыми очагами в горных районах становятся крупные обвально-оползневые массивы, запруды, лавинные отложения (рис. 3, 4). Так, к селевым процессам естественного происхождения можно отнести сели

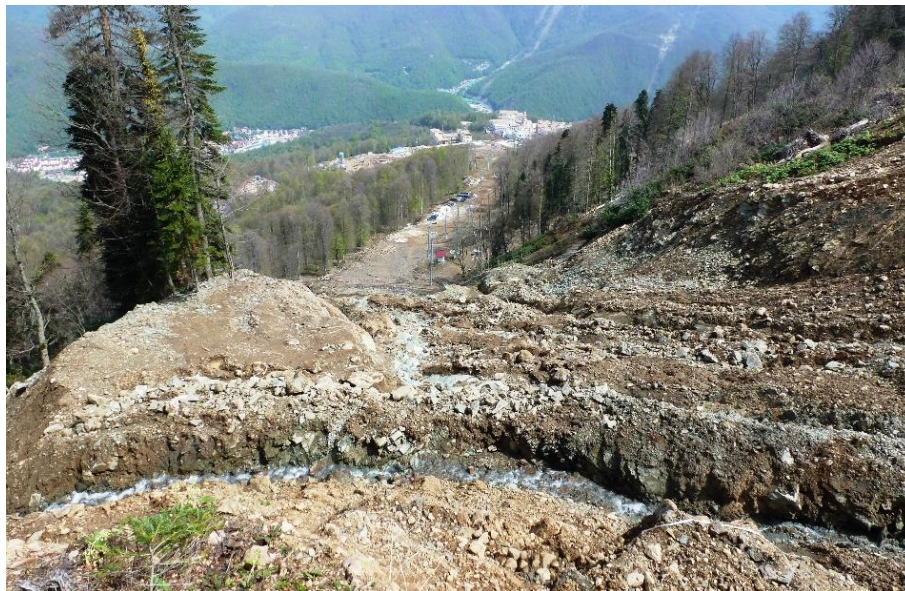
Рис.4. Селевой очаг на северном склоне хребта Аибга, возникший в результате вырубке леса, повреждения почвенного покрова и отвалов грунта. Фото Л.М. Дзагания

Fig. 4. The village hearth on the northern slope of the Aibga Ridge resulted from logging, damage to soil cover and soil dumps. Photo by L.M. Dzaganiya

Росту селевой опасности способствовали увеличение площади территорий, подверженных эрозионным процессам в результате вырубке лесов, строительства, повреждения почвенного и растительного покрова, отвалов грунта на крутые склоны, подрезки склонов, изменения естественного стока при отсутствии рекультивации поврежденных строительством склонов и недостаточном их укреплении (рис. 4, 5).

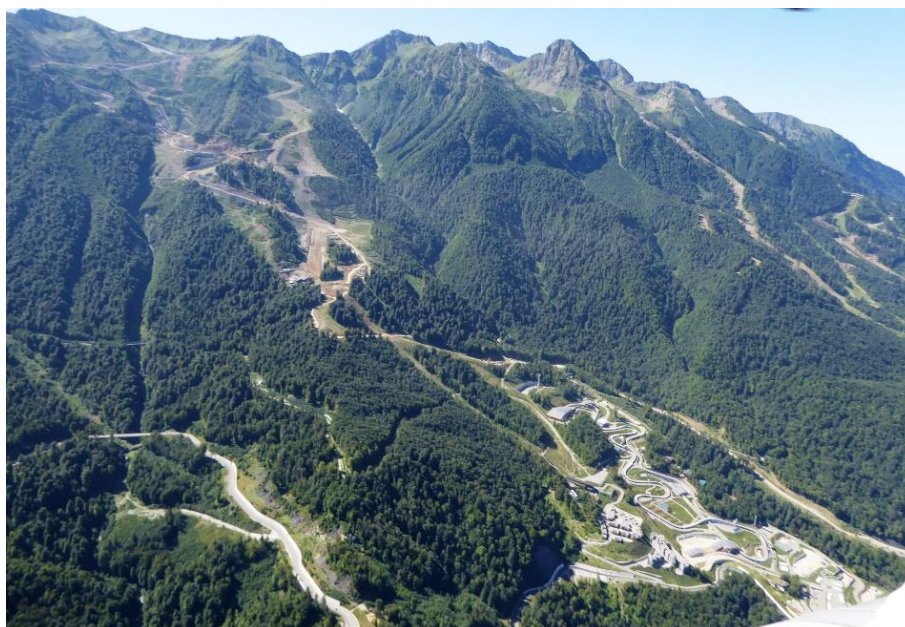
Рис.5. Зоны техногенного воздействия в верховье реки Сулимовской, северный склон хребта Аибга, п.Красная Поляна. Фото Е.В. Дзагания

Fig. 5. Man-made zones in the upper part of the Sulimovskiy River, northern slope of the Aibga Ridge, Krasnaya Polyana village. Photoby E.V. Dzaganiya

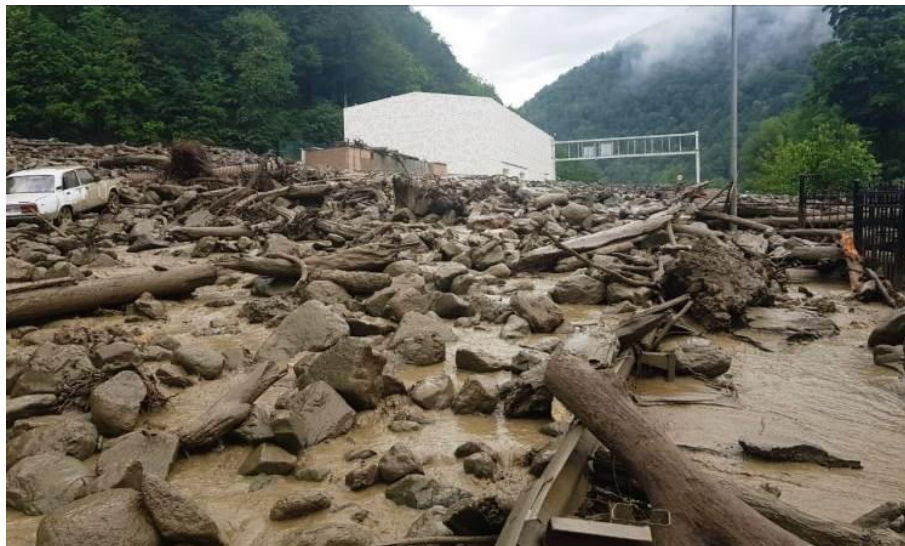
Рис. 6. Селевой конус выноса реки Сулимовской. Фото А. Букинича

Fig. 6. Debris cone of the Sulimowska River. Photo by A. Bukinich

Так, в долине реки Мзымта на участке от горнолыжного курорта «Альпика-Сервис» до устья реки Пслух селевые выбросы на дорожное полотно происходят практически при каждом сильном ливне, иногда нанося значительный материальный ущерб (рис. 6).

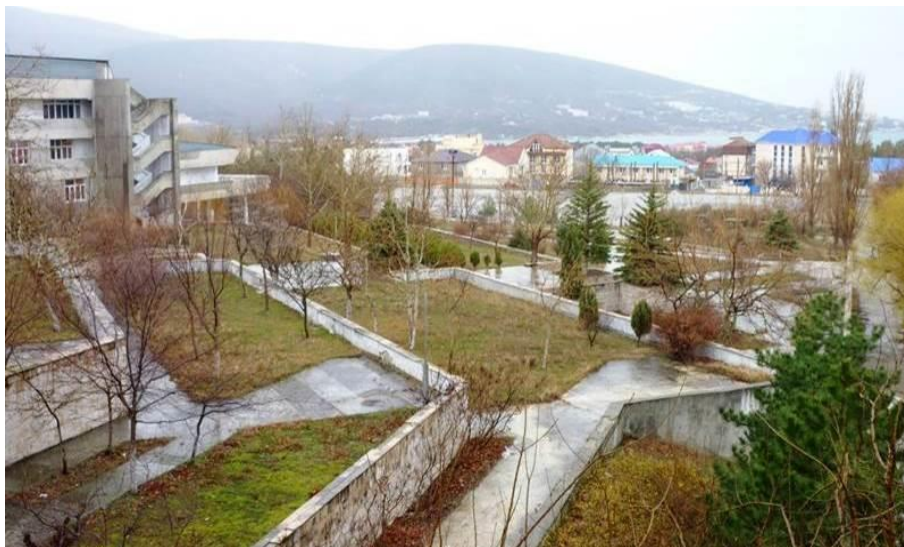
Рис. 7. Комбинированная защита от эрозии в районе Геленджика

Fig. 7. Artificial forest planting in the Gelendzhik area

(рис. 7). По сравнению с Новороссийском, расположенным в 25 километрах к северу в сходных климатических и орографических условиях, где нередки сходы селевых потоков на городские территории, склоны Геленджика искусственно залесены и намного меньше подвержены эрозии и селевой опасности, чем склоны Мархотского хребта в районе Новороссийска.

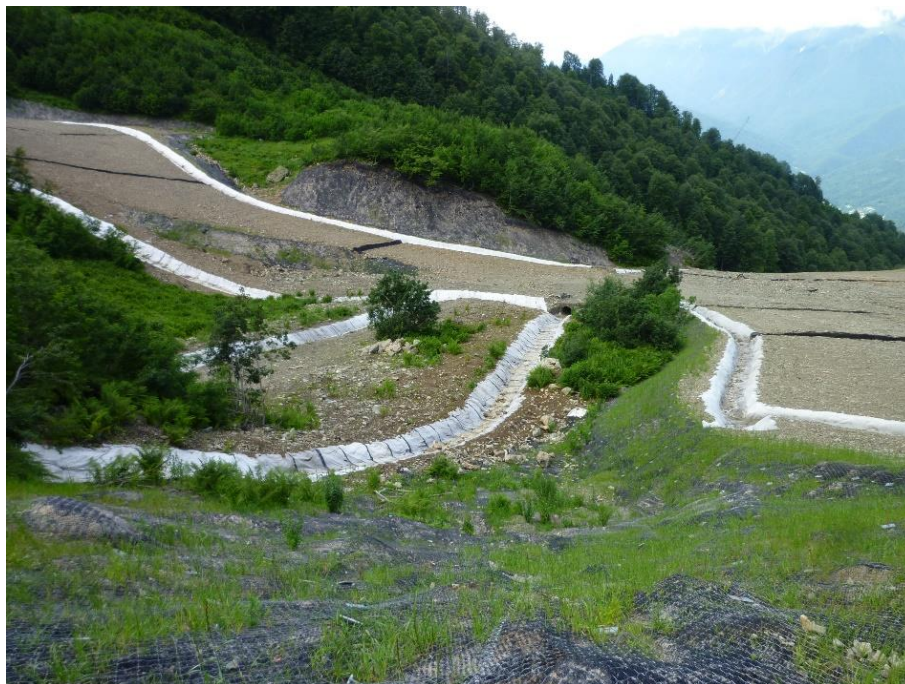
Рис. 8. Пример противоэрозионной защиты. Фото Л.М. Дзагания

Fig. 8. Example of anti-erosion protection. Photo by L.M. Dzaganiya

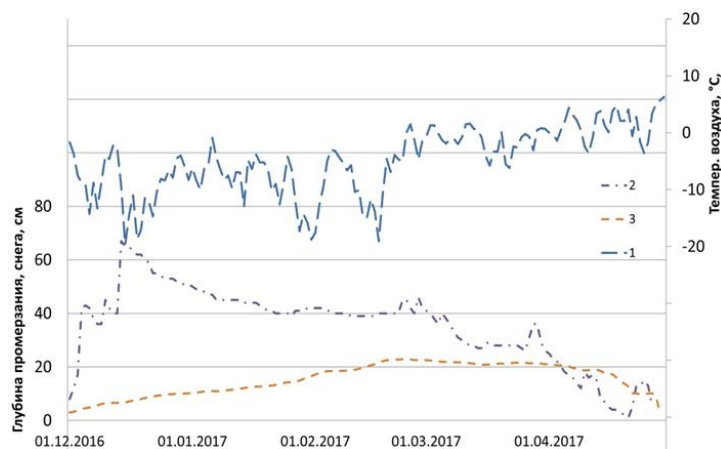
Рис. Изменение расчётной глубины промерзания (3) на основе температуры воздуха (1) и толщины снежного покрова (2) для метеостанции Терскол в зимний период 2016/17 гг.

Fig. Change in the estimated freezing depth (3) based on the air temperature (1) and the thickness of the snow cover (2) for the Terskol weather station in the winter 2016/17

В работе для выведенного дифференциального уравнения по времени первого порядка для изменения глубины промерзания грунта была построена разностная схема посредством аппроксимации этого дифференциального уравнения явным методом Эйлера: $h_{мг}(t_{n+1}) = h_{мг}(t_n) + \Delta t V(t_n)$. По полученной разностной схеме для каждого зимнего сезона 2015/16-2019/20 были произведены расчёты изменения глубины промерзания грунта. Пример результатов расчёта для зимнего сезона 2016/17 приведён на рисунке.

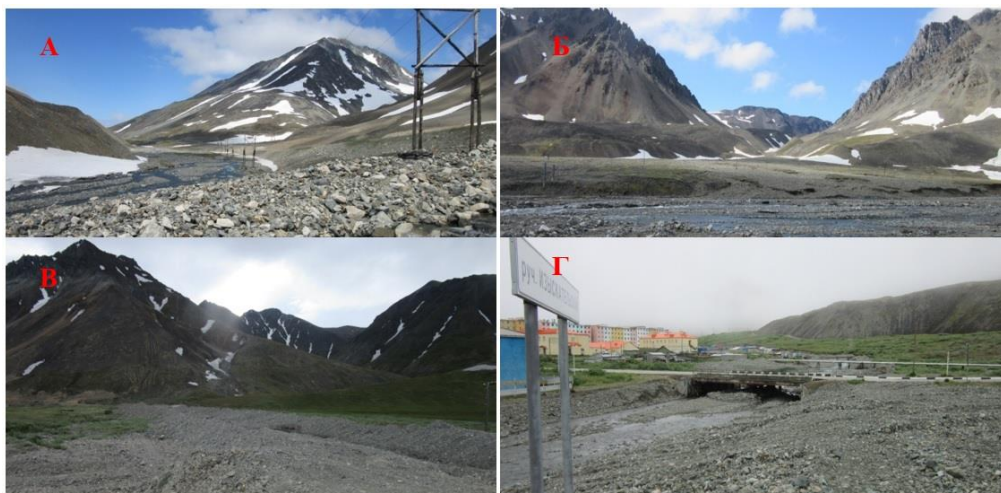
Рис. 2. Отложения селевых потоков в районе п. Эгвекинот. А – конус выноса грязекаменного селя в бассейне р. Дорожная; Б – селевые отложения в долине р. Дорожная; В – расчищенное от селевых отложений русло ручья на автодороге Эгвекинот - Иультин; Г – автодорожный мост на ручье Изыскательский (пос. Эгвекинот), расчищенный от отложений селя сошедшего в октябре 2016 г. Фото Ю.В. Генсировского

Fig. 2. Debris flow situation near Egvekinot Settlement: a – debris flow fan in the Dorozhnaya River basin; б - debris flow deposits in the Dorozhnaya River valley; в - streambed cleared of debris flow deposits on the “Egvekinot-Iultin” road; г - road bridge on the Izyskatelsky Stream (Egvekinot Settlement) cleared of the deposits of debris flow occurred on 16 October 2016. Photo by Yu.V. Gensiorovskiy

По результатам полевых работ установлено, что максимальные расходы селей, могут превышать 500 – 600 м³/с, ширина селеопасной зоны в V-образных долинах водотоков колеблется в пределах 30 – 60 м. Обнаруженные метки высшего селевого горизонта (ВСГ) на борту притока р. Дорожная, составили - 5,5 м. При выходе селей к морскому побережью и в широкие речные долины, потоки распластываются по конусам выноса, и их ширина увеличивается 150 – 250 м. (рис.2Б, В), при этом существенно снижается высота селевой волны до 1,5 – 2,0 м.

В селеопасной зоне находится территория п. Эгвекинот, а также автодорога Эгвекинот - Иультин. Последний случай массового формирования селей в районе п. Эгвекинот отмечен в начале октября 2016 года. Селевыми потоками повреждены хозяйственные постройки и мостовые переходы в самом поселке. За пределами поселка, селями нарушено полотно автодороги, повреждены и заматы мостовые переходы (рис. 2А,Г).

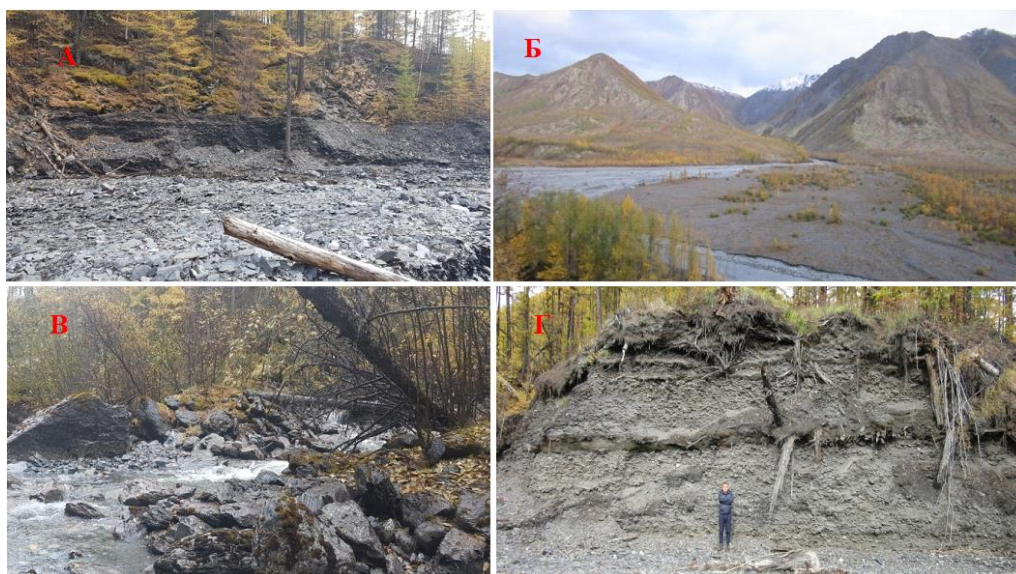
Рис. 4. Селевые отложения в бассейне р. Вост. Хандыга. А – отложения грязекаменного селя на ручье в бассейне р. Вост.Хандыга; Б – конус выноса селевого потока в долине р. Куранах (бассейн р.Вост.Хандыга); В –валуны в конусе выноса селевого потока (бассейн р.Вост.Хандыга); Г – конус выноса селевого потока в русло р. Куранах (бассейн р.Вост.Хандыга). Отчетливо читаются три селевые пачки. Суммарная мощность селевых отложений – 8 м. Фото Ю.В. Генсировского

Fig. 4. Vostochnaya Khandyga River basin: а - deposits of the debris flow on the one of the streams; б - debris flow fan in the Kuranakh River valley; в- boulderson the debris flow; г - fanof the debris flow descending from tributary to the Kuranakh River channel, three layers of the debris flow deposits are identified, the total thickness of debris flow deposits is 8 m. Photo by Yu.V. Gensiorovskiy

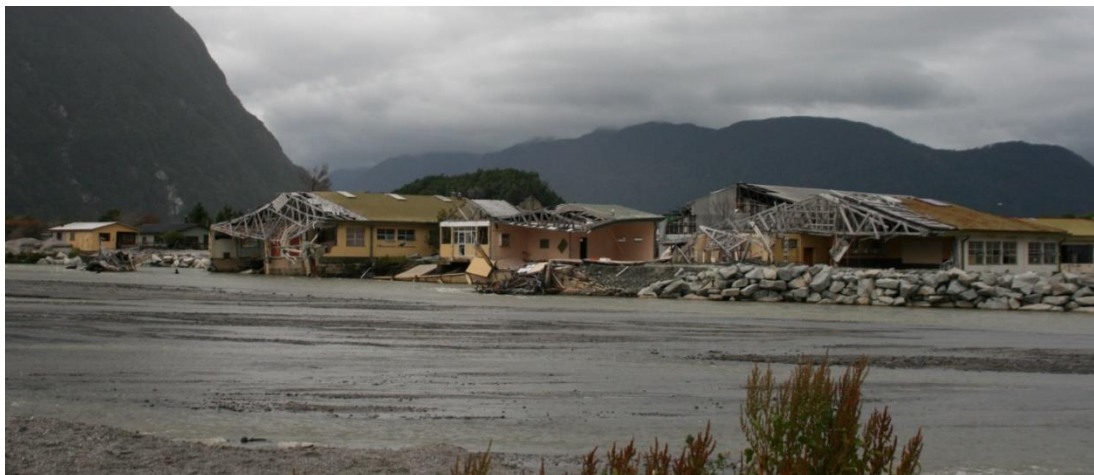
Рис. 1. Пос. Чайтен (Чили), разрушенный в результате схода лахара 2009 г. (здесь и далее фото автора, 2010 г.)

Fig. 1. Chaiten village (Chile), destroyed by the 2009 lahar descent (Here and below the author's photo, 2010)
