DEBRIS FLOWS: Disasters, Risk, Forecast, Protection

Proceedings
of the 6th International Conference

(Dushanbe – Khorog, Tajikistan)

Volume 1

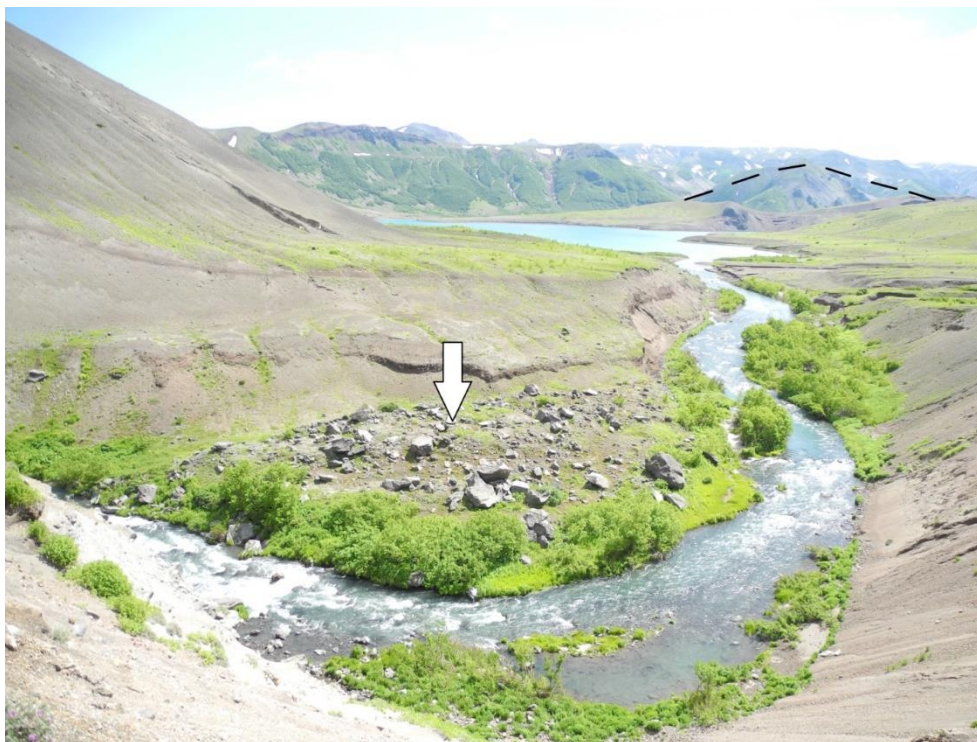
Рис. 2. Фрагмент разрушенной плотины в истоке р. Теплой (стрелка), вызвавшей поднятие уровня озер в кальдере Ксудач на 15 м после извержения 1907 г. Пунктиром показана уничтоженная в результате взрыва при извержении вершина конуса Штюбеля (Камчатка, 2016 г.)

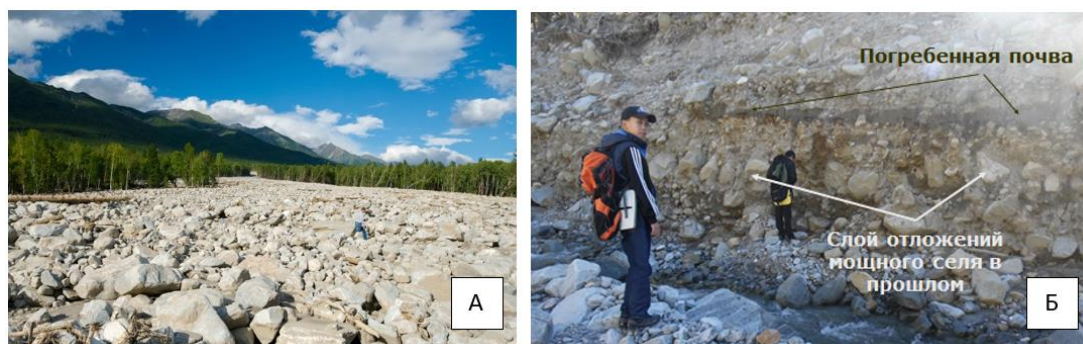
Рис. 1. Отложения грязекаменных селей высокой плотности р. 2-ая Шихтолайка (Аршан): А – селя-2014 «каменная пустыня»; Б – исторического селя, слой с крупными камнями 240–260-летней давности. Фото В.И. Толмачева

Fig. 1. Deposits of mud-stone mudflows of high density of the 2-nd Shikhtolaika river (Arshan): А – mudslide-2014 “stone desert”; Б – historical mudslide, a layer with large stones 240–260 years ago. Photo by V.I. Tolmachev

Южный склон Тункинского хребта является наиболее селеопасным районом Восточной Сибири. Пораженность его селями колеблется в пределах 70–90%. После селевого потока сокращается микросреда популяции и обитания животных на обширных поверхностях, осложняется проходимость, снижается качество отдыха оздоровительных местностей Папий Аршан, Субурга, Аршан и т.д. Частота схода зависит от состава и плотности селевого потока. Катастрофические по объему, высокой плотности грязекаменные сели (типа аршанских 2014 г.) повторяются в тысячелетнем цикле 3–4 раза (рис. 1).

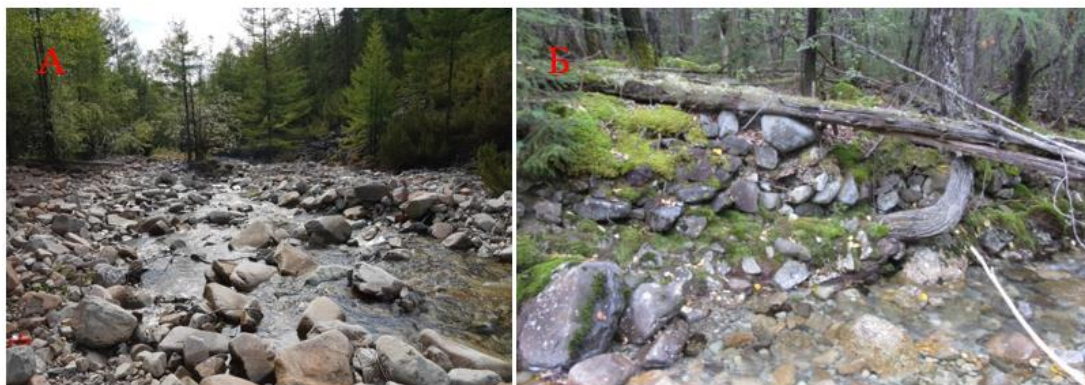
Рис. 2. Селевые отложения. А) руч. Дождливый, Б) руч. Забытый. Фото Ю.В. Генсировского

Fig. 2. Mudflow deposits. А) Dozhdliviy stream, Б) Zabytiy stream. Photo by Yu.V. Gensirovskiy

В отложениях селевых потоков наблюдается большой объем древесного материала (карчи), что является характерной особенностью селевых потоков зоны тайги на участках развития ММП. Наличие большой доли карчей увеличивает эродирующую способность потока.

При сильных паводках, характеризующихся быстрым подъемом уровня стояния вод и резким увеличением расхода воды, происходит почти мгновенный переход потенциальных селевых массивов в состояние селевого потока. При этом в сели активно вовлекаются породы из размываемых старых селевых отложений, а также твердая составляющая курумников и осыпей с бортов долины.

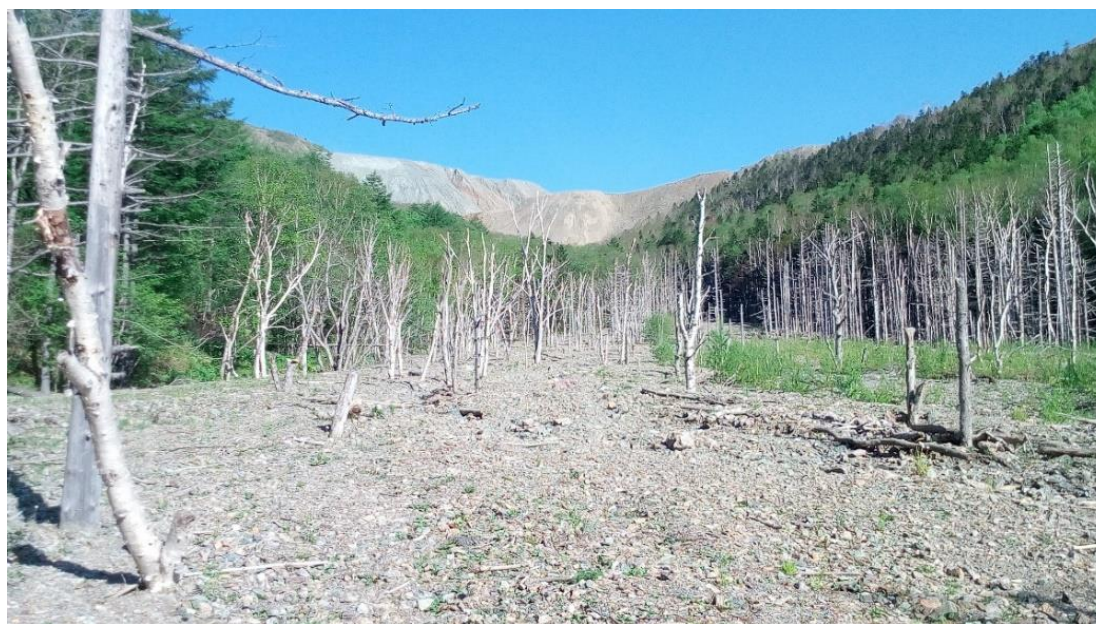
Рис. 1. Погибший лес ниже северо-западного отвала к-ра Лиственничный. Май 2019 г. Фото Л.Е. Музыченко

Fig. 1. Destroyed forest downstream the S-W waste pile of Listvennichnyy mine. May 2019. Photo by L.E. Muzychenko

Одним из наиболее примечательных примеров объектов, на которых формируются антропогенные сели, является карьер Лиственничный, расположенный недалеко от Южно-Сахалинска на склоне г. Медика на Сусунайском хребте. Это один из крупнейших действующих карьеров по добыче строительного камня на юге Сахалина. На объекте имеются два крупных отвала пустой породы размещенных на северо-западном и южном склонах одного из отрогов г. Медика, на котором и располагается карьер. Северо-западный отвал является более крупным. Начиная с 2009 года сотрудниками СФ ДВГИ ДВО РАН ежегодно фиксируются сходы антропогенных селей с северо-западного отвала карьера в долину безымянного ручья. Сели с наибольшими объемами были зафиксированы в 2009 и 2013 годах, суммарные объемы селевых отложений которых составили 10 тыс. м³ и 15 тыс. м³ соответственно [Музыченко и др., 2015]. К настоящему времени селевыми отложениями уничтожено около 4 га леса в пойме ручья (рис. 1).

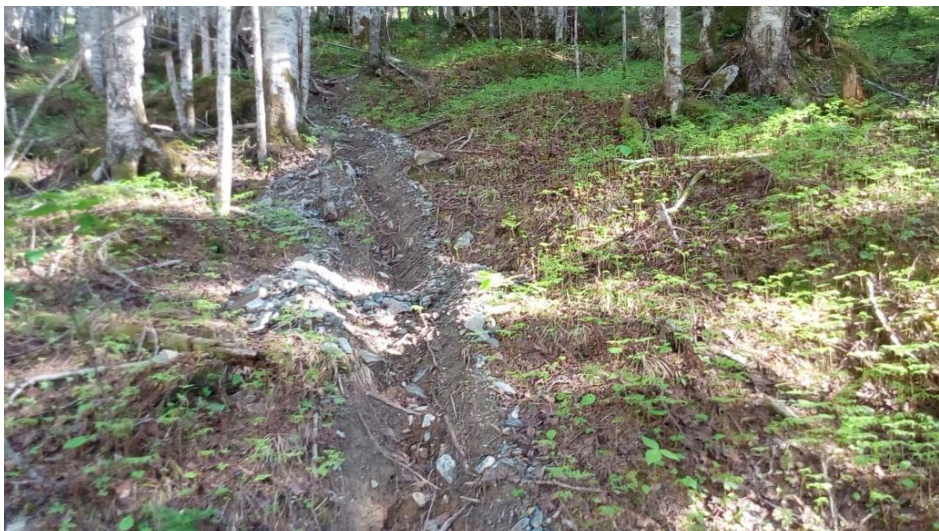
Рис. 2. Склоновый сель с северо-западного отвала карьера Лиственничный. Май 2019 г. Фото Л.Е. Музыченко

Fig. 2. Slope debris flow from the S-W waste pile of Listvennichniy mine. May 2019. Photo by L.E. Muzychenko

Все днище долины ручья от отвала карьера до места его впадения в р. Хомутовка, протяженностью 1300 м, заполнено отложениями мощностью в среднем до 1 м. В связи с расширением карьера в последние 2 года, с левого борта долины ручья через лесной массив с частей отвалов, расположенных выше леса, в основное русло сходят склоновые селевые потоки. При прохождении по лесу сели интенсивно эродировывают подстилающую поверхность, глубина выпаживания достигает 0,5 м при ширине захвата от 0,5 до 2,0 м, таким образом, формируются новые селевые русла, повреждается лесная растительность и сводится почвенно-растительный слой (рис. 2).

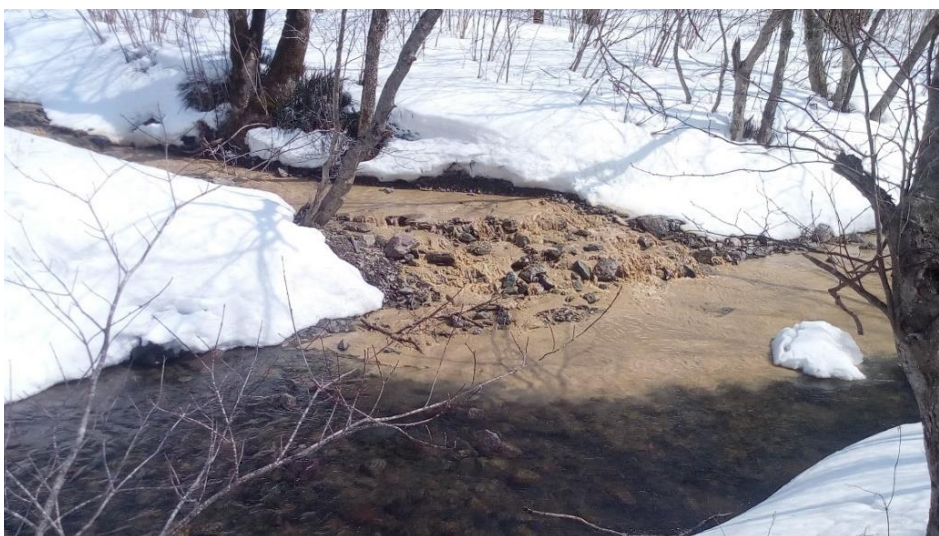
Рис. 3. Впадение безымянного ручья в р. Хомутовка. Апрель 2020 г. Фото Л.Е. Музыченко

Fig. 3. The nameless stream influx into Khomutovka River. April 2020. Photo by L.E. Muzychenko

Часть твердого материала выносится в р. Хомутовка, формируя в 11 км ниже по течению реки, недалеко от ее впадения в р. Сусуя, мощный конус выноса. Нижняя зона отложений находится меньше чем в 100 м от территории ВПП аэропорта Южно-Сахалинска – Хомутово. В период с 2013 по 2016гг. русло Хомутовки было полностью замыто отложениями, что вызывало подтопление зоны ВПП во время весеннего половодья, т.к. река, не имея выработанного русла, разливалась по конусу выноса. Площадь отложений составила около 1,5–2 га, мощность в русле – до 1,5 м. В результате потребовалась расчистка русла реки. В селеопасной зоне находится планировочный район Хомутово, мостовые переходы через р. Хомутовка, расположенные ниже по течению. Кроме вышеназванных последствий надо отметить, что река Хомутовка имеет высшее рыбохозяйственное значение (на нерест заходят лососевые породы рыб), а вынос в реку большого количества делювиально-пролювиальных отложений ведет к полному уничтожению естественных нерестилищ (рис. 3).

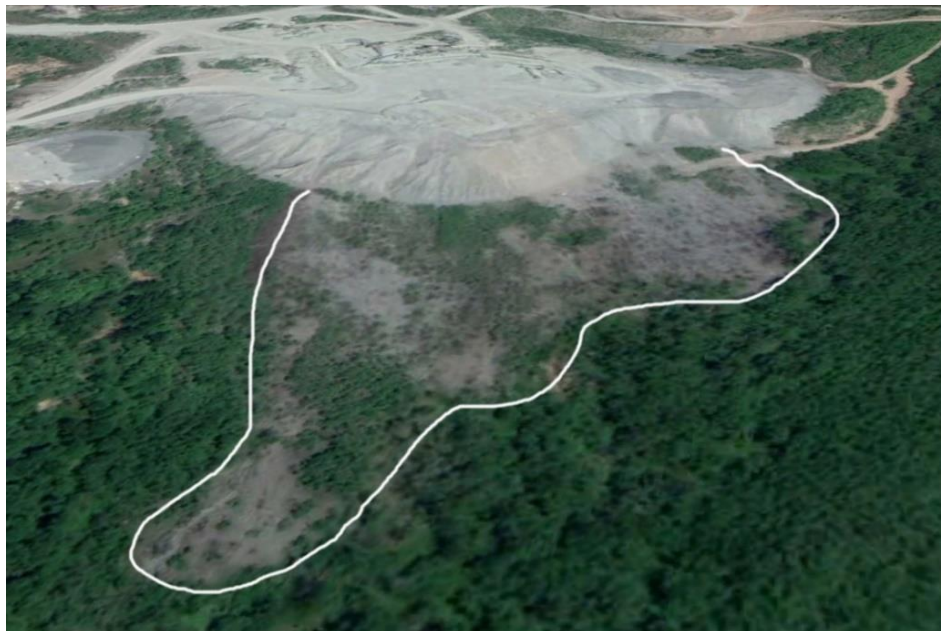
Рис. 4. Отложения с южного отвала к-ра Лиственничный, 2019 г.

Fig. 4. Sediments from the southern waste pile of Listvennichniy mine, 2019

С южного отвала карьера (рис. 4) сели меньших масштабов сходят в один из притоков р. Христофоровка. Площадь уничтоженного отложениями леса ниже отвала составляет около 3 га. В километре ниже по течению ручья находится дорожный мост, который может быть поврежден или разрушен селевым потоком большого объема, когда создадутся условия для его схода. Ниже моста вдоль берега ручья располагается дачный поселок, которому также может быть причинен ущерб. Как и в случае с р. Хомутовка, р. Христофоровка является рекой высшей рыбохозяйственной категории и сход селевых потоков по ней ведет к уничтожению нерестилищ.

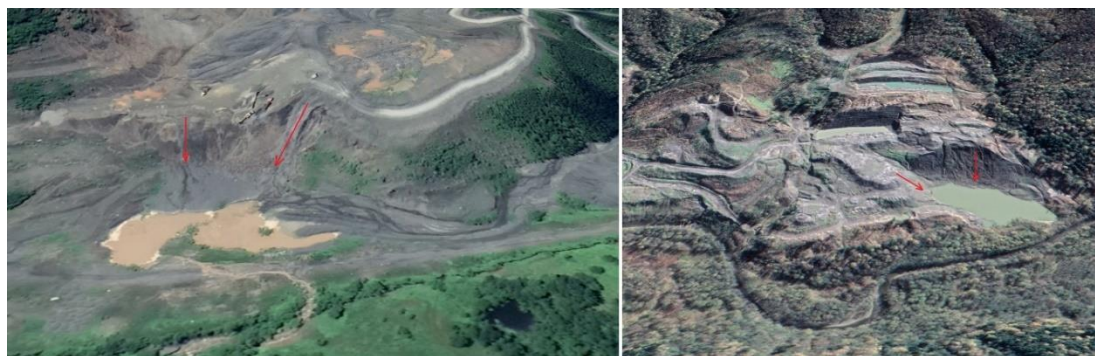
Рис. 5. Карьер Известковый (слева), 2017 г., карьер в районе пос. Быков (справа), 2019 г. Потенциальные зоны формирования селевых потоков отмечены красными стрелками

Fig. 5. Izvestkoviy mine (in the left), 2017, mine near the Bykov settlement (in the right), 2019. Potential debris flows initiation zones are marked with red arrows

Сходная ситуация наблюдается на выработанном карьере по добыче угля в районе пос. Быков, где имеется несколько заполненных водой карьерных выработок, самая нижняя из которых находится в 80 м от р. Рогуля, притока р. Найба, также имеющей важное рыбохозяйственное значение (рис. 5). Сход оползней или оползней-потоков в нижний резервуар с бортов отвалов потенциально угрожает реке прорывом водоема с выносом в нее селевой массы.

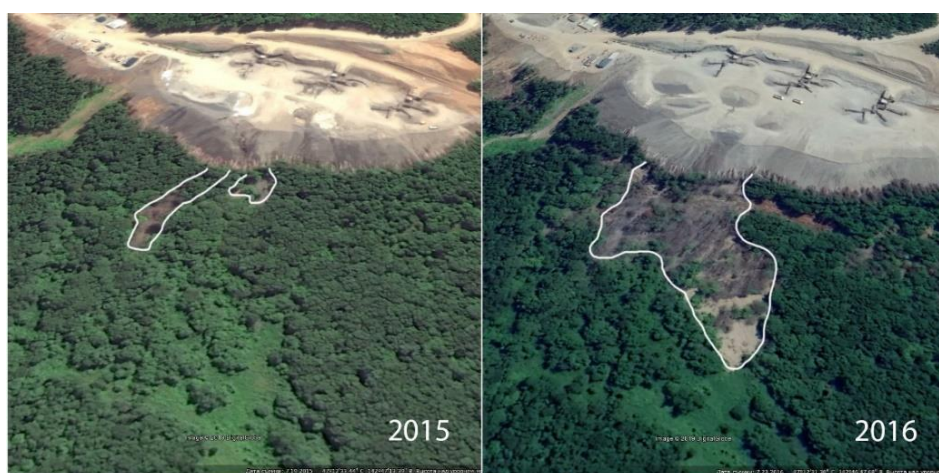
Рис. 6. Рост зоны отложений карьера Соколовский

Fig. 6. The sediment zone of Sokolovskiy mine increase

Карьер в районе пос. Сокол Долинского района также имеет отвалы пустой породы, с которых регулярно сходят склоновые сели небольших объемов, что можно наблюдать с помощью спутниковых снимков, где виден рост зоны селевых отложений ниже отвала породы. Начиная с 2015 года, площадь, занятая отложениями, начала расти и к настоящему времени составляет около 1 га (рис. 6). Ниже отвала карьера находятся сельхозгодия.

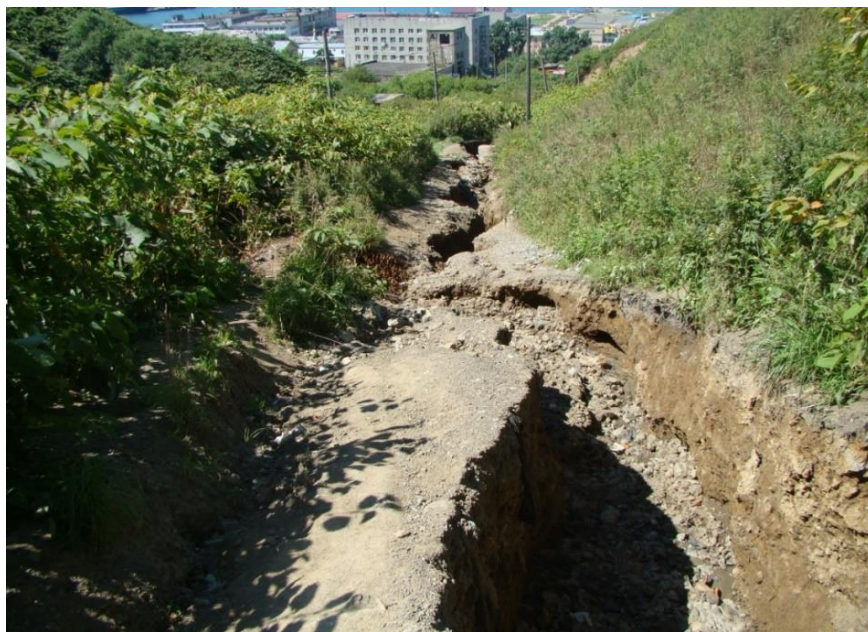
Рис. 7. Зона транзита селя, г. Холмск, 2010 г. Фото Ю.В. Генсиоровского

Fig. 7. The debris flow transition zone in Kholmsk city, 2010. Photo by Yu.V. Gensiorovskiy

Также селевые потоки отмечаются на территориях городской застройки, расположенной на горных склонах. В 2010 г. в г. Холмск образовался антропогенный сель из строительного грунта, складированного без соответствующего водоотведения в районе зданий мореходного училища по ул. Макарова, д. 1 (рис. 7). Грунт находился на бровке площадки для разворота автотранспорта и при обводнении сошел в виде оползня, который в дальнейшем перекрыл водоток и с поступлением воды трансформировался в сель, дальность пробега которого составила 500 м, а объем 1000 м³. Отложения селя замыли железнодорожное водопропускное устройство.

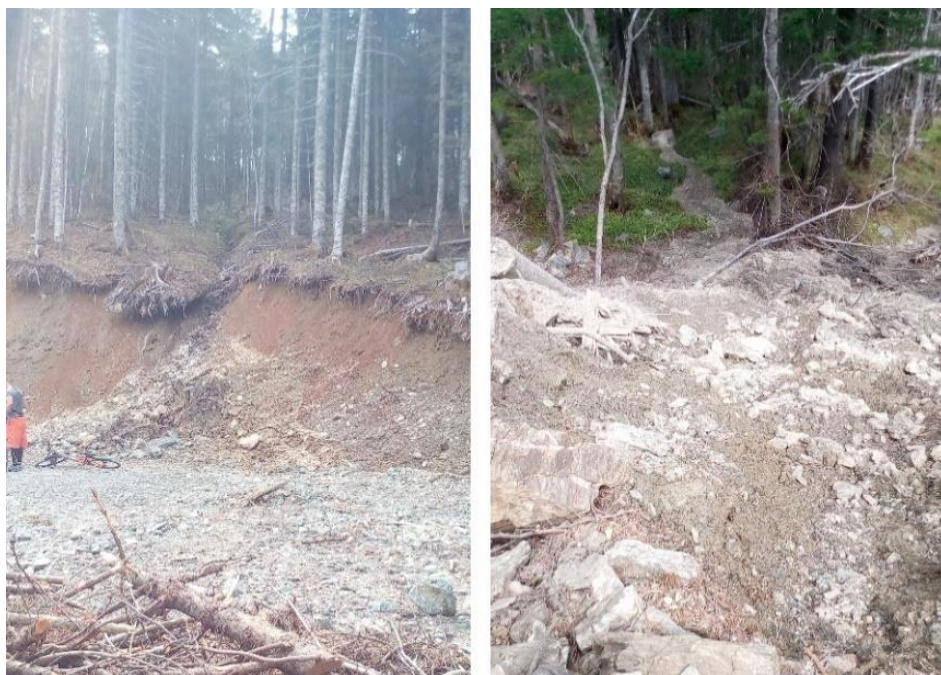
Рис. 8. Разворотная площадка (слева), малый сель с площадки (справа), 2019 г. Фото Л.Е. Музыченко

Fig. 8. The road turnaround area (in the left), small debris flow from the turnaround area (in the right), 2019. Photo by L.E. Muzychenko

Также к объектам, несущим селевую опасность, можно отнести спортивные объекты, располагающиеся вдоль восточной окраины Южно-Сахалинска в пределах Сусунайского хребта. Это лыже-роллерные трассы, биатлонный комплекс и спортивно-туристический комплекс «Горный Воздух». Последние два из перечисленных объектов находятся в стадии активного расширения и строительства, притом, часть объектов инфраструктуры «Горного Воздуха» уже находится на отметках около 700 м, а в дальнейшем планируется строительство горнолыжных трасс с вершин высотой около 900 м. При строительстве идет активная вырубка лесных массивов под многочисленные горнолыжные трассы, канатные дороги и т.д., полностью нарушается почвенно-растительный слой, отсыпаются рыхлым грунтом площадки для разворота автотранспорта на поворотах технологических дорог, идущим по крутым склонам (рис. 8), а также под строительство зданий и сооружений.

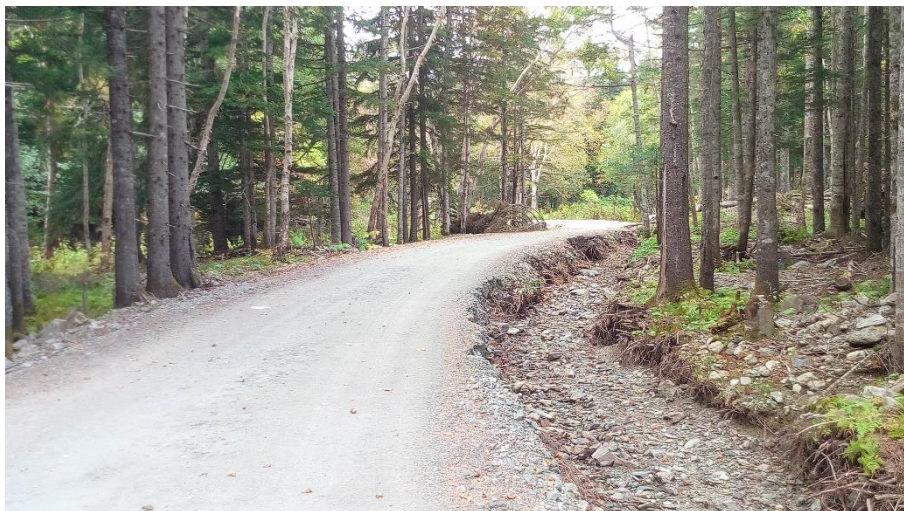
Рис. 9. Эрозионный врез по кромке дороги, образованный при переливе воды через дорожное полотно при паводках, 2019 г. Фото Л.Е. Музыченко

Fig. 9. Erosion along the roadside due to water overflow through the roadbed during flash floods, 2019. Photo by L.E. Muzychenko

В качестве примера подобных решений можно привести факт отсыпки технологической дороги к южному подножью г. Красная в долине р. Хомутовка, где в местах пересечения реки дорогой были установлены водопропускные сооружения из бетонных колец, что принципиально недопустимо на селеносной реке. Диаметр колец не рассчитывался на максимальные паводочные расходы воды р. Хомутовка, поэтому во время паводков сооружения не справляются с пропуском воды, из-за чего выше дороги образуются водоемы, при переливе которых через полотно дороги происходит смыв грунта с ее поверхности, и этот материал способен образовывать селевые потоки небольшого масштаба (рис. 9).

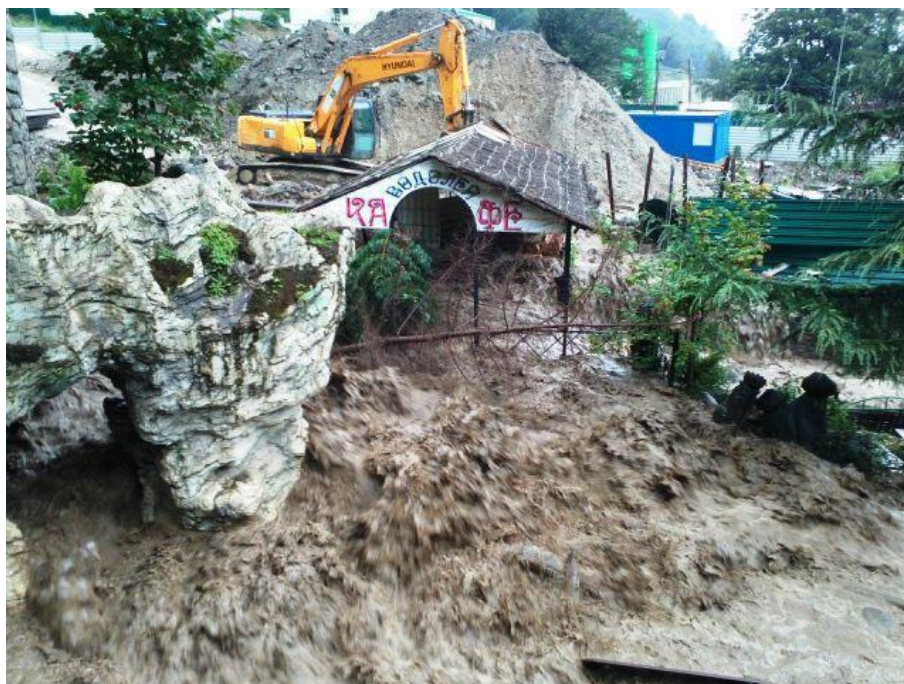
Рис. 1. Селевой поток р. Ржаная (лев. приток р. Мзымта), возникший в результате складирования грунта на пойме, повреждает объект общественного питания. Август 2012 г. Фото Котенко Г.Э.

Fig. 1. The debris flow of the Rzhanaya River (left inflow of Mzymta river), resulting from the storage of soil on the floodplain, damages the catering facility. August 2012. Photo by Kotenko G.E.

Велика вероятность прохождения селевых потоков на малых постоянных и временных водотоках, притоках этих рек, имеющих значительные уклоны русел: реки Менделиха, Сулимовская, Бзерпия, Ржаная, Бшенка, Чвежипсе, Кепша, ручьи Пограничный, Роза-Хутор, Кольценко, Буковый, Тобиас, Мостовой, 2-я Бригада, Фермерский. По объемам выносимого материала большая часть селевых потоков относится к микроселям. Более высокая пораженность территории приурочена к зонам значительного техногенного воздействия и строительства в зоне горнолыжных курортов (рис. 1).

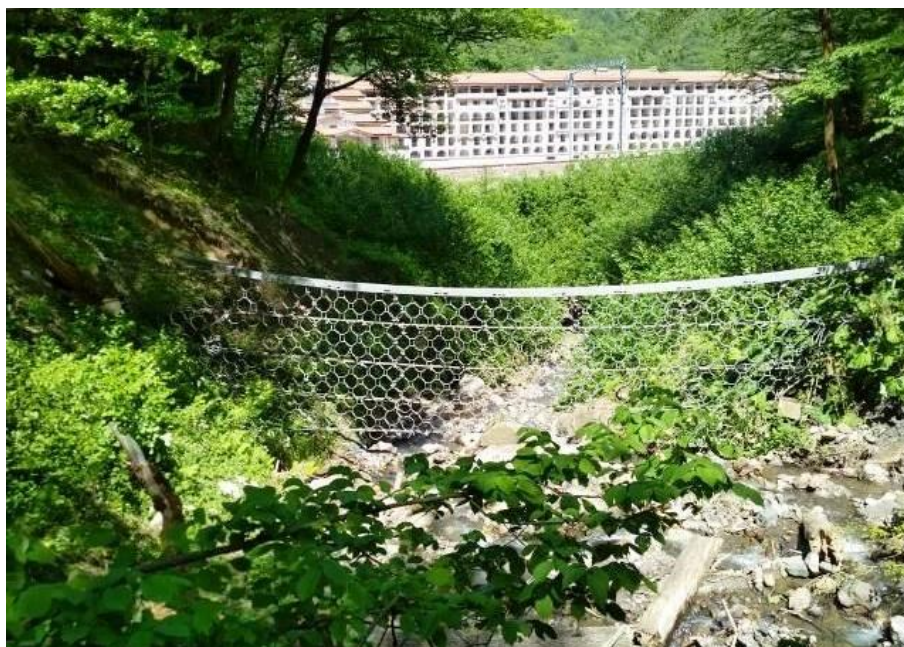
Рис. 2. Противоселевой барьер на ручье Мостовой (лев. приток р. Мзымта) выше железной дороги. Фото Самаркина-Джарского К.Г.

Fig. 2. The debris flows protection barrier on Mostovaya stream (left inflow of Mzymta river) above the railroad. Photo Samarkin-Dzharsky K.G.

Противоселевые барьеры, используемые в этом районе, преимущественно представляют собой однотипные сетчатые конструкции (рис. 2, 3). Ударное воздействие от селевого потока воспринимается с одной стороны гибкой сетью, с другой – кольцами-амортизаторами на канатах. Остаточные напряжения передаются на канаты и свайные упоры (бычки), а также на оттяжки и далее в коренные породы дна русла. В средней части сетки продольные канаты прикреплены к стальным стойкам, низ которых забетонирован в монолитные анкерные фундаменты, а верх прикреплен к оттяжкам, которые связаны с грунтовыми анкерами, забуренными по направлению оттяжек в коренные породы дна русла.

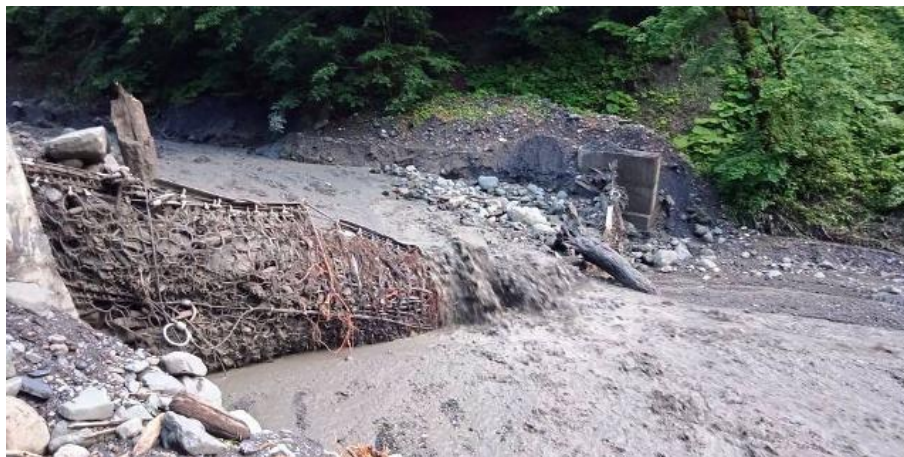
Рис. 3. Противоселевой барьер на реке Сулимовская (лев. приток р.Мзымта) на спаде селевого паводка. 25.06.2019 г. Фото Иськова И.В.

Fig. 3. The debris flow protection barrier on the Sulimovskaya river (left inflow of Mzymta river) during the recession of the mud flood. 06.25.2019 Photo by Iskov I.V.

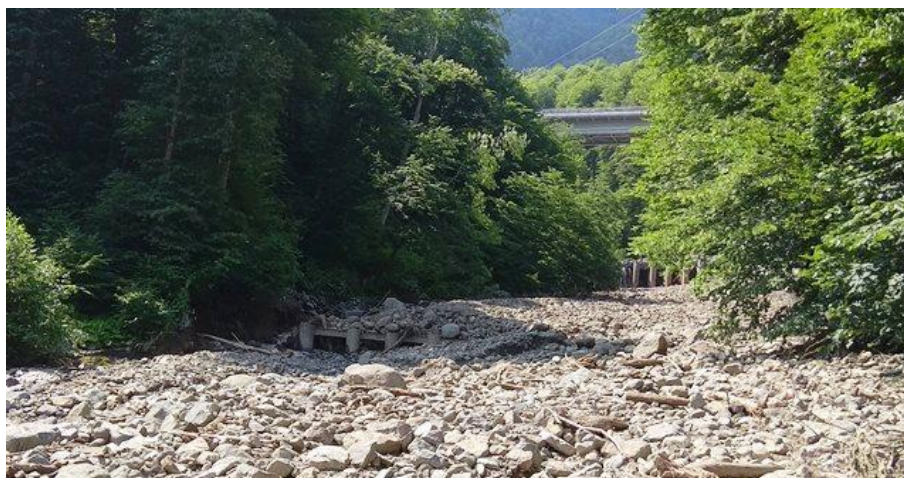
Рис. 4. Вид вверх по течению на два барража на реке Сулимовской в правой части русла после селевого паводка 24.06.2019 г. Фото И.В. Иськова

Fig. 4. Upstream view of two barrages on the Sulimovskaya river in the right part of the channel after the debris flow of June 24, 2019 Photo by I.V. Iskov

Запруды и селезащитные плотины предназначены для задержания выносов и больших объемов твердого стока, а также стабилизации и защиты русла. Они возведены из камня, бетона, железобетона, металла в виде глухих или решетчатых стенок, перегораживающих русло. Наносоуловители и барражи предназначены для уменьшения скорости селевого потока, вследствие оседания твердой массы (рис. 4).

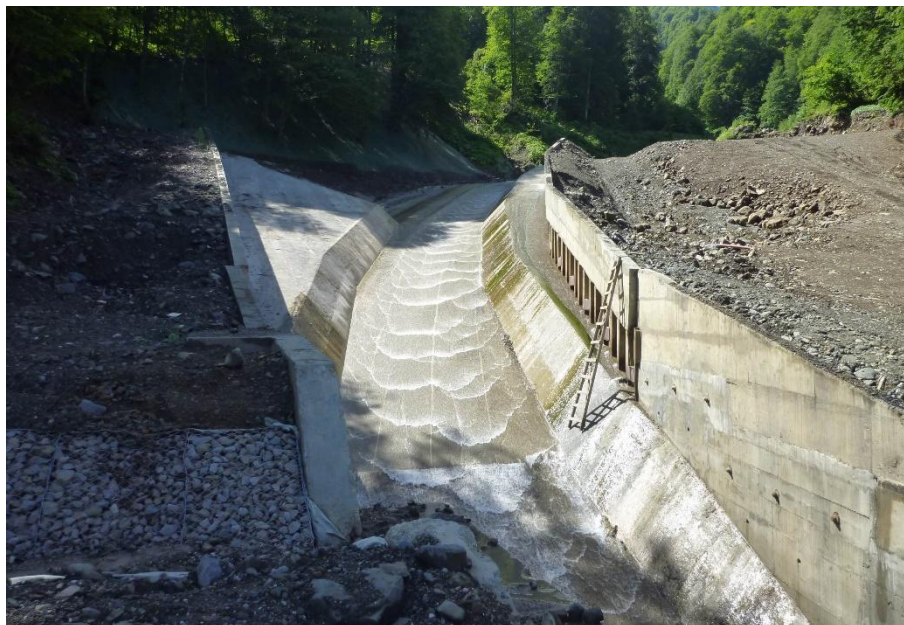
Рис. 5. Селепропуск на ручье Шумихинский (приток реки Ржаная). Фото Е.В. Дзаганиа

Fig. 5. The debris flow control facility on the Shumikhinsky stream (inflow of the Rzhanaya river). Photo by E.V. Dzaganiia

Селепропускные сооружения предназначены для беспрепятственного прохождения селевых потоков у защищаемых объектов и представлены в виде бетонных лотков-быстроходов и каналов (рис. 5).

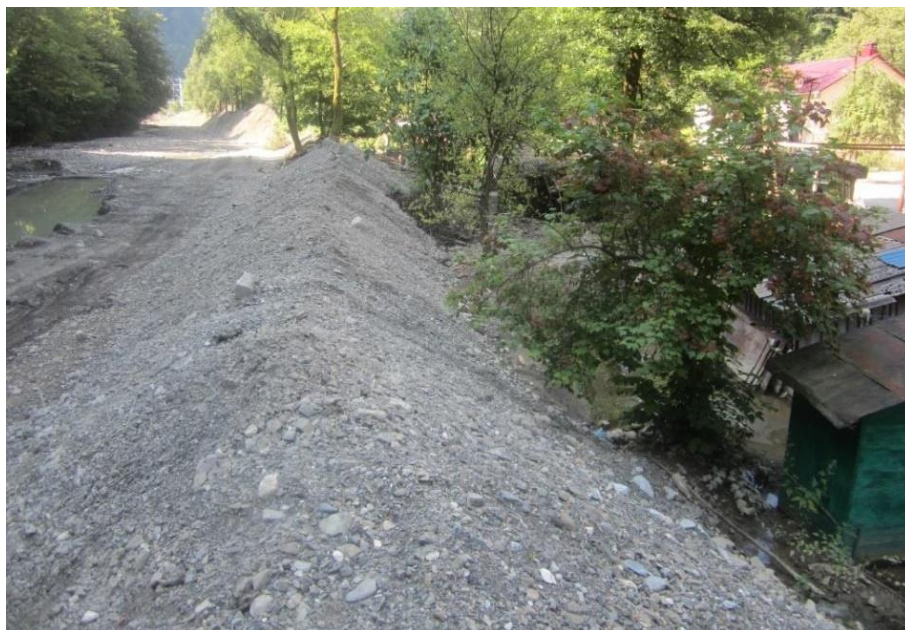
Рис. 6. Правобережная дамба для защиты села Кепша от затопления. Фото В.А. Филиппова

Fig. 6. Right-bank dam to protect the village of Kepsha from flooding. Photo by V.A. Filippov

Для защиты от затопления села Кепша отсыпана временная дамба из местного рыхлого легкоразмываемого мелкозернистого аллювия по правому берегу реки, которая не является надежной защитой населенного пункта и требует постоянного восстановления (рис. 6).

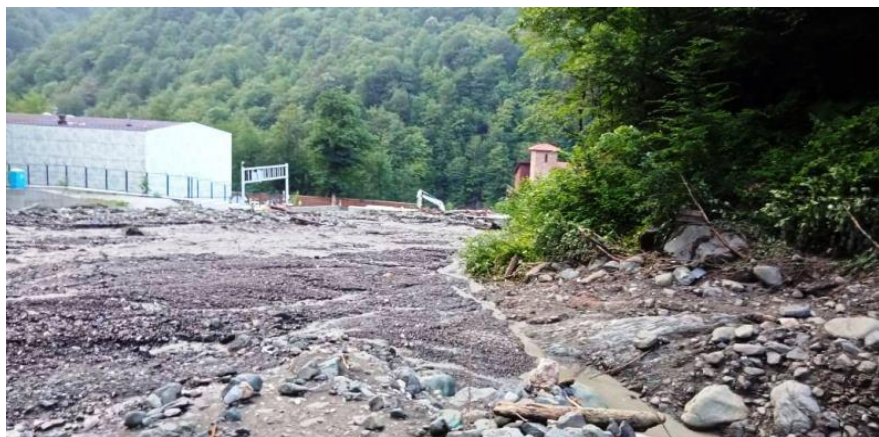
Рис. 7. Селевой поток на реке Сулимовской за пределами селепропуска. Слева – подстанция «Роза-Хутор». 25.06.2019 г. Фото И.В. Иськова

Fig. 7. Debris flow on the Sulimovskaya river beyond the debris flow control facility. On the left is the Rosa Khutor substation. 06.25.2019. Photo by I.V. Iskov

Хотя в соответствии с проектом защита подстанции «Роза Хутор» оказалась достаточной, в целом эффективность для защиты всей селитебной территории в районе конуса выноса реки Сулимовской оценивается как неудовлетворительная. При сходе селя не глубокой ночью, а в дневной период селевой поток на данном участке может повлечь человеческие жертвы, так как селевой поток выходит в зоны, часто посещаемые людьми (рис. 7).

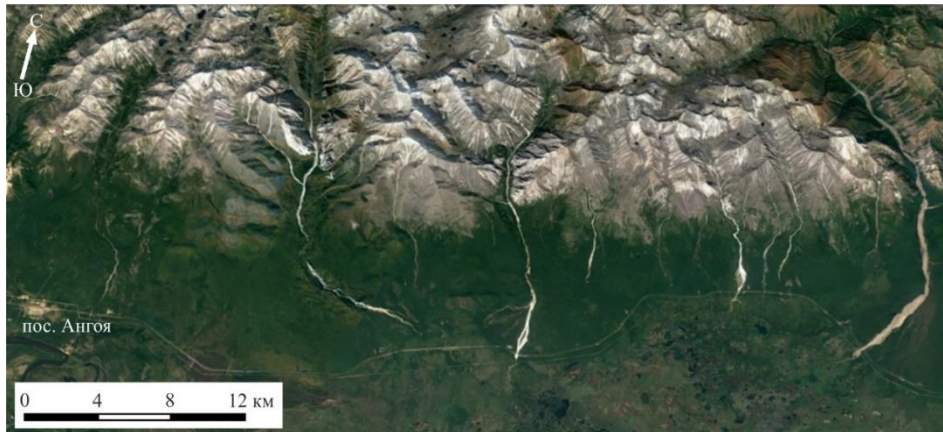
Рис. 5. Селеносные водотоки юго-восточного склона Верхнеангарского хребта. Космоснимок со спутника Landsat-8, 2019 г.

Fig. 5. Debrisflow risk watercourses of the southeastern slope of the Upper Angara Range. Satellite image from Landsat-8, 2019

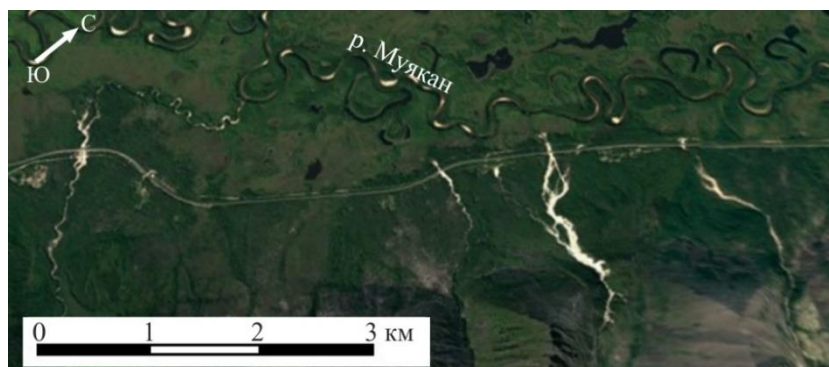
Рис. 7. Сели на северном склоне Муяканского хребта. Космоснимок со спутника Landsat-8, 2019 г.

Fig. 7. Debris flow of the northern slope of the Muyakan Range. Satellite image from Landsat-8, 2019

Северо-Муйская котловина. В западной части котловины, от Северомуйска на восток отмечается серия селевых выбросов как с южного склона Северомуйского хребта, так и с северного склона Муяканского, причем большая часть последних достигает трассы БАМ и ее автодублера и проходит под мостами. В средней части котловины железнодорожная трасса и параллельная ей автодорога проходят достаточно далеко от селеопасных макросклонов, но на правом берегу Витима приближается к северному склону Южно-Муйского хребта со следами свежей селевой деятельности (рис. 7). Так, в 3,5 км от Витима, дешифрируется свежее русло и конус выноса небольшого селевого потока, проходящего под железнодорожным и автомобильным мостами. В узкой долине Сюльбана на снимках заметны свежие селевые конуса выноса в устье р. Саку (правый борт долины Сюльбана) и в устье безымянного ручья напротив устья р. Балбухта (левый борт).

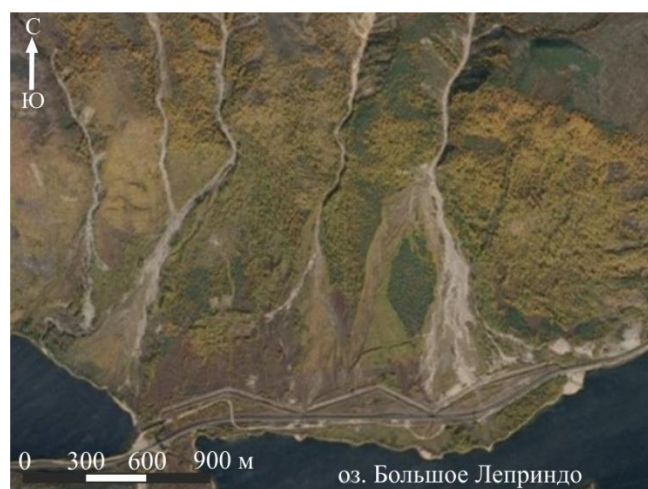
Рис. 8. Частично заросшие следы схода серии селевых потоков 2001 г. в районе озер Большое и Малое Леприндо. Космоснимок со спутника GeoEye-1, 2019 г.

Fig. 8. Partially overgrown traces of the deletion of a series of debris flows in 2001 in the area of the Lakes Bolshoye and Maloye Leprindo. Satellite image from GeoEye-1, 2019

Чарская котловина. Потенциально селеопасные участки приурочены к короткому, но крутому южному макросклону хребта Кодар. На космических снимках со спутника GeoEye хорошо отобразились следы селевой деятельности в районе оз. Большое и Малое Леприндо. Здесь, с вплотную подходящего к БАМу крутого склона хребта Кодар 27 июля 2001 года произошел синхронный сход серии селевых потоков, состоящих из смеси воды и сорванного моренного материала, оставшегося от Сюльбанского ледника, и частично повредивших полотно железной дороги [Макаров, 2012] (рис. 8).

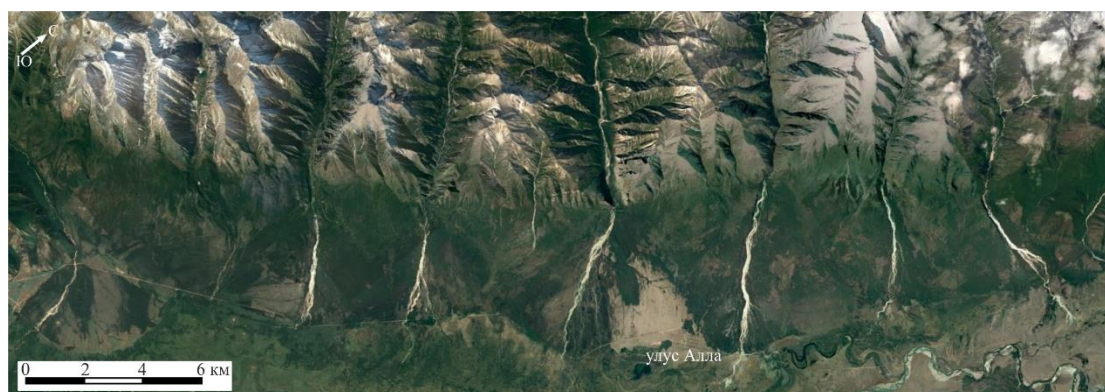
Рис. 9. Руслу селевых паводков на конусах выноса Баргузинского хребта у улуса Алла (Республика Бурятия). Космоснимок со спутника Landsat-8, 2019 г.

Fig. 9. The channels of debris flows on the cones of the removal of the Barguzinsky ridge near the village Alla. Satellite image from Landsat-8, 2019

Баргузинская котловина. Наиболее селеопасен восточный макросклон Баргузинского хребта, где практически из всех поперечных долин III-IV порядков регулярно «выстреливают» обычные и селевые паводки, следы которых хорошо видны на космических снимках.

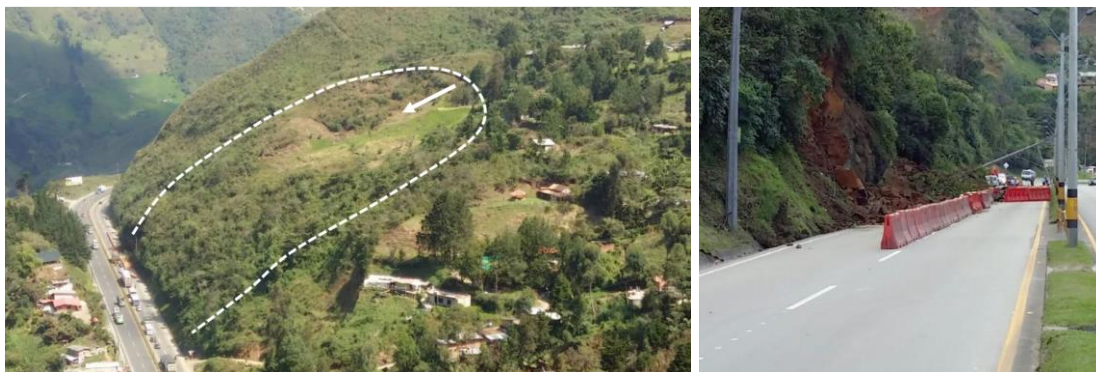
Fig. 17. Study area Bogota-Medellin highway (K14+000) in north Colombia

On December 2016, some minor rock falls and debris flows were observed on the Bogota-Medellin highway (K14+000) in north Colombia (see Fig. 17). Field inspections revealed some cracks in the upper hill that may be associated with a simple translational mechanism, which has presumably driven by a period of unusual adverse weather conditions for the local climate. The event partially interrupted the heavy traffic between Bogota and Medellin cities (around 22.000 vehicles/day) and since the slope showed signs of further instability it remained closed during the following days.

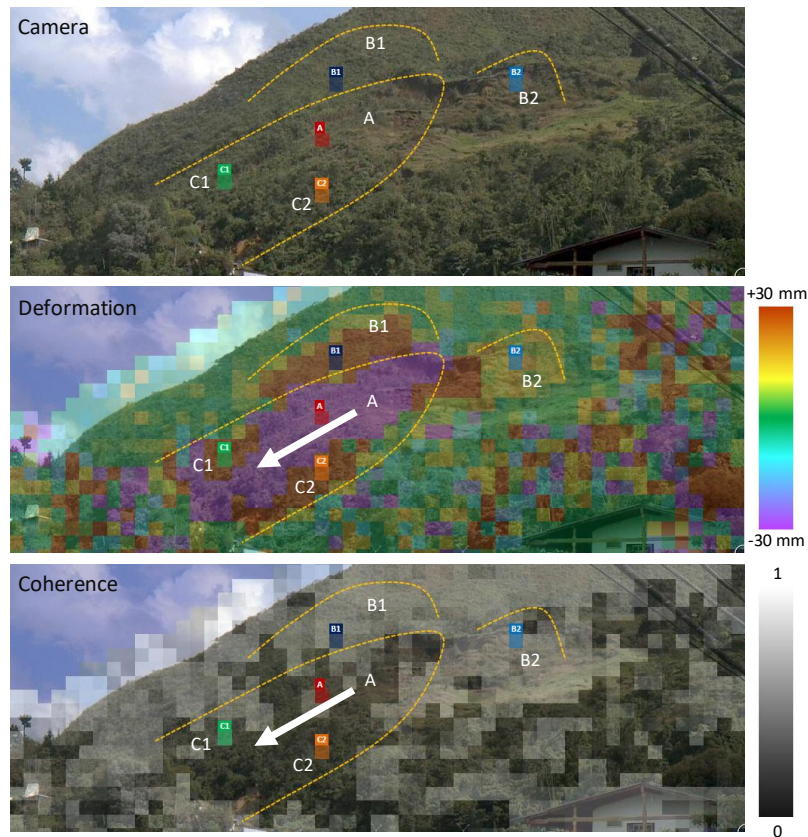
Fig. 18. Ground-based radar imagery for the first 12 hours

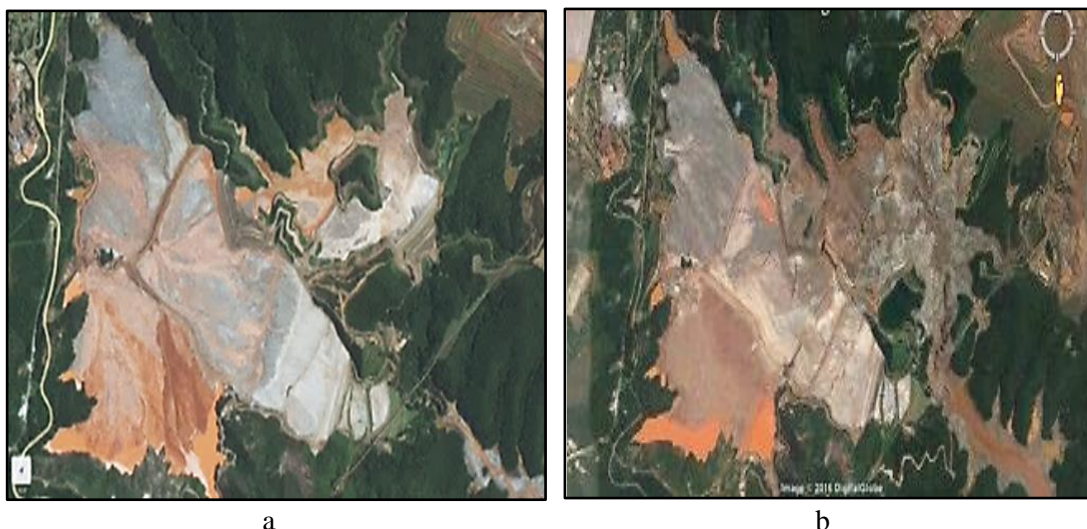
Fig. 1. Fundão Dam and Reservoir; (a) during construction and before rupture, and (b) after rupture and upon emptying of the reservoir

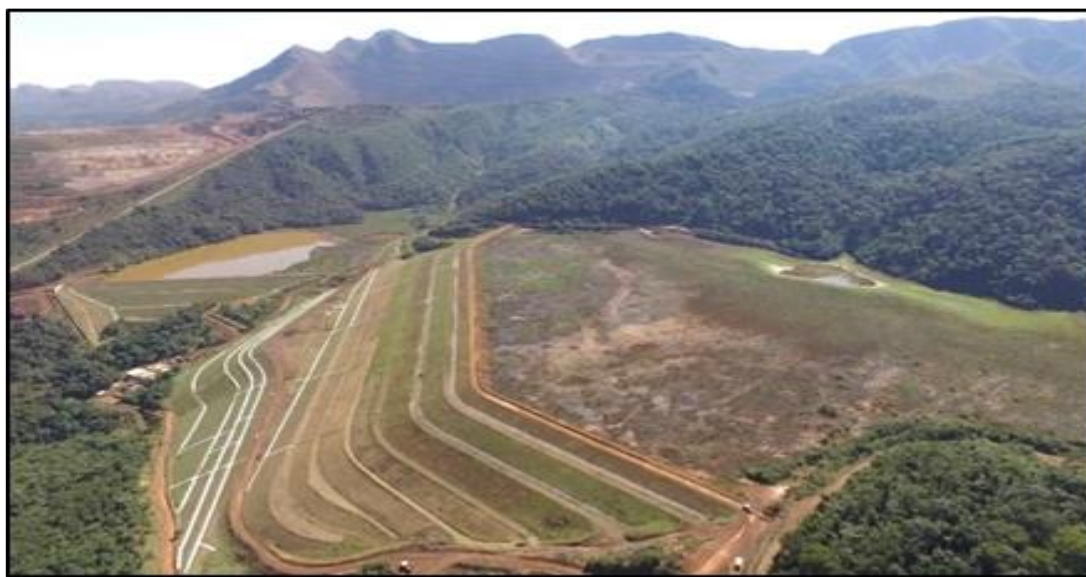
Fig. 2. Brumadinho Dam and Reservoir before rupture with the undrained water puddles on its surface
