СЕЛЕВЫЕ ПРОЦЕССЫ НА АЛАЙСКОМ И КИРГИЗСКОМ ХРЕБТАХ (НА ПРИМЕРАХ БАССЕЙНОВ РЕК ШАХИМАРДАН И АКСАЙ)

DEBRIS FLOWS IN ALAI MOUNTAINS AND KYRGYZ RANGE: CASE STUDIES OF SHAKHIMARDAN AND AKSAI CATCHMENTS

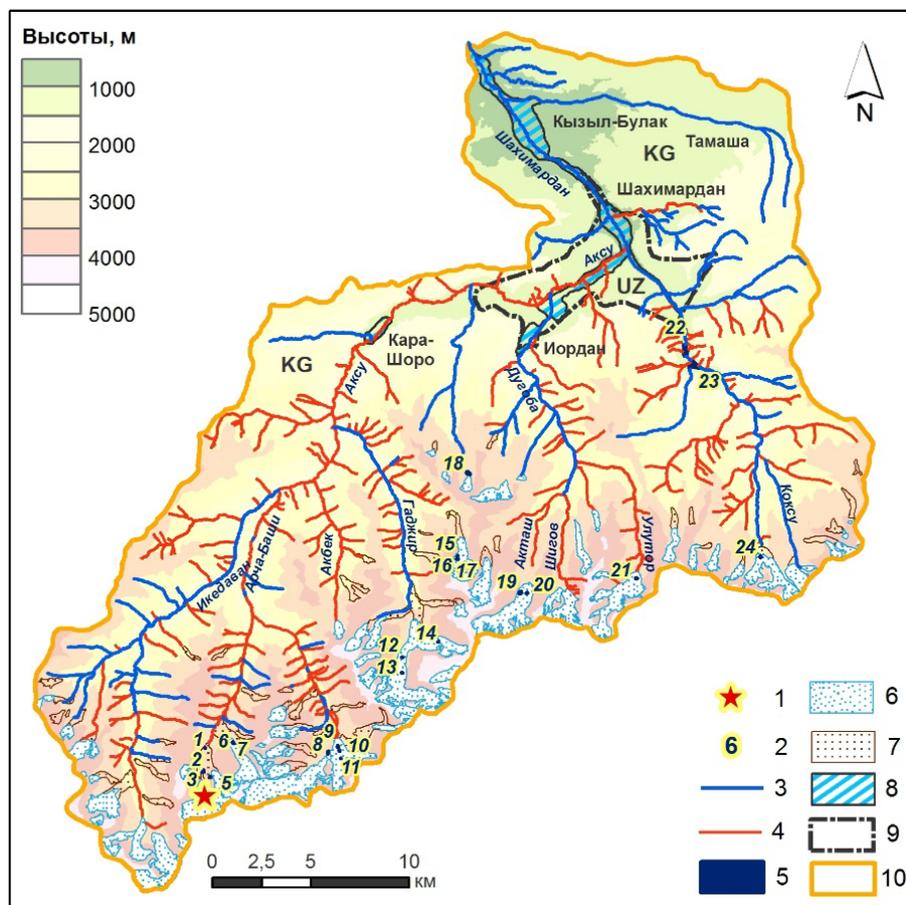
Рис. 2. Карта селевых русел, озёр, ледников и каменных глетчеров участка бассейна р. Шахимардан.

1 – зона зарождения селевого потока 1998 г., 2 – номер озера согласно составленному каталогу, 3 – русла рек, 4 – селевые русла, 5 – озёра, 6 – ледники, 7 – каменные глетчеры, 8 – населенные пункты, 9 – границы анклава Шахимардан (Узбекистан), 10 – границы исследуемого участка бассейна р. Шахимардан.

Собранные полевые данные и результаты дешифрования космических снимков позволяют сделать вывод, что основным фактором, обуславливающим высокую степень селевой опасности бассейна р. Шахимардан, были и остаются прорывы озёр и внутриледниковых полостей, формирующихся в условиях активной динамики моренно-ледникового комплекса. В связи с этим был составлен каталог озёр бассейна р. Шахимардан, для каждого из которых проведена оценки степени его прорывоопасности по методике, предложенной в работе (Черноморец и др., 2015). Проведена инвентаризация селевых русел. На рис. 2 отмечены озёра и их номера согласно каталогу, а также селевые русла.

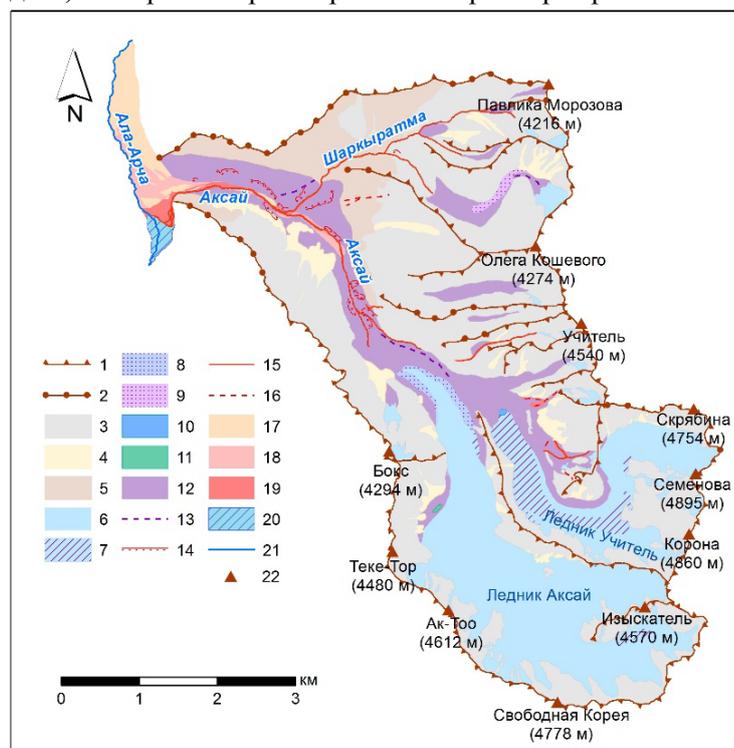
Рис. 3. Схема геоморфологического дешифрирования бассейна р. Аксай.

Гребни хребтов: 1 – островершинные, 2 – округловершинные; 3 – склоны обвальнo-осыпного сноса, 4 – осыпные, лавинные, селевые лотки и конусы выноса, 5 – делювиально-дефлюкционные склоны, 6 – открытые части ледников, 7 – ледники, покрытые мореной, 8 – мертвые льды, 9 – каменные глетчеры, 10 – озёра, 11 – незаполненные озёрные котловины, 12 – морены, 13 – гребни морен, 14 – зоны подпитки селей, 15 – селевые русла, 16 – склоновые сели; селевые отложения: 17 – до 1960 г., 18 – 1960-х гг., 19 – после 1970 г.; 20 – зона временного подпруживания главной реки, 21 – главная река, 22 – основные вершины.

Важно отметить, что их динамика и причины схода менялись со временем. Так, в 60-е годы XX в. сели здесь сходили практически ежегодно, а причина формирования была связана с прорывами внутриледниковых емкостей ледника Аксай (рис. 3). Однако в 70-е годы произошла перестройка его концевой части, ледник сократился, и условия для скопления талых внутриледниковых вод стали менее благоприятными [Ерохин, 2013]. С 80-х годов по настоящее время наблюдалось затухание селевой активности р. Аксай, что выразилось в значительном сокращении площади активной конуса (почти в 3 раза) (рис. 4).

Если обратиться к схеме геоморфологического дешифрирования (см. рис. 3), то можно увидеть, что правый приток р. Аксай – р. Шаркыратма – также является селевым. По руслу этой реки

Современная ситуация в бассейне р. Аксай продолжает характеризоваться высокой степенью опасности, что связано с образованием у края ледника Учитель довольно крупного приледникового озера (рис. 3, 5), которое подпружено мореной с высоким содержанием льда, а, следовательно, является прорывоопасным. Наличие ниже по течению очагов твердого питания и большие уклоны русла позволяют утверждать, что прорыв этого озера приведет к сходу селевого потока, возможно, даже более мощного, чем те, которые наблюдались в 60-е годы. Если же прорыв озера произойдет в результате выпадения обильных осадков, которые вызовут сход селя дождевого генезиса по руслу р. Шаркыратма, то последствия будут катастрофическими, поскольку активной вновь может стать правая часть конуса, на которой в настоящее время имеются здания и сооружения.
