# Новый «Казбекский завал» 17 мая 2014 года

С.С.Черноморец,  
кандидат географических наук  
Московский государственный университет им.М.В.Ломоносова

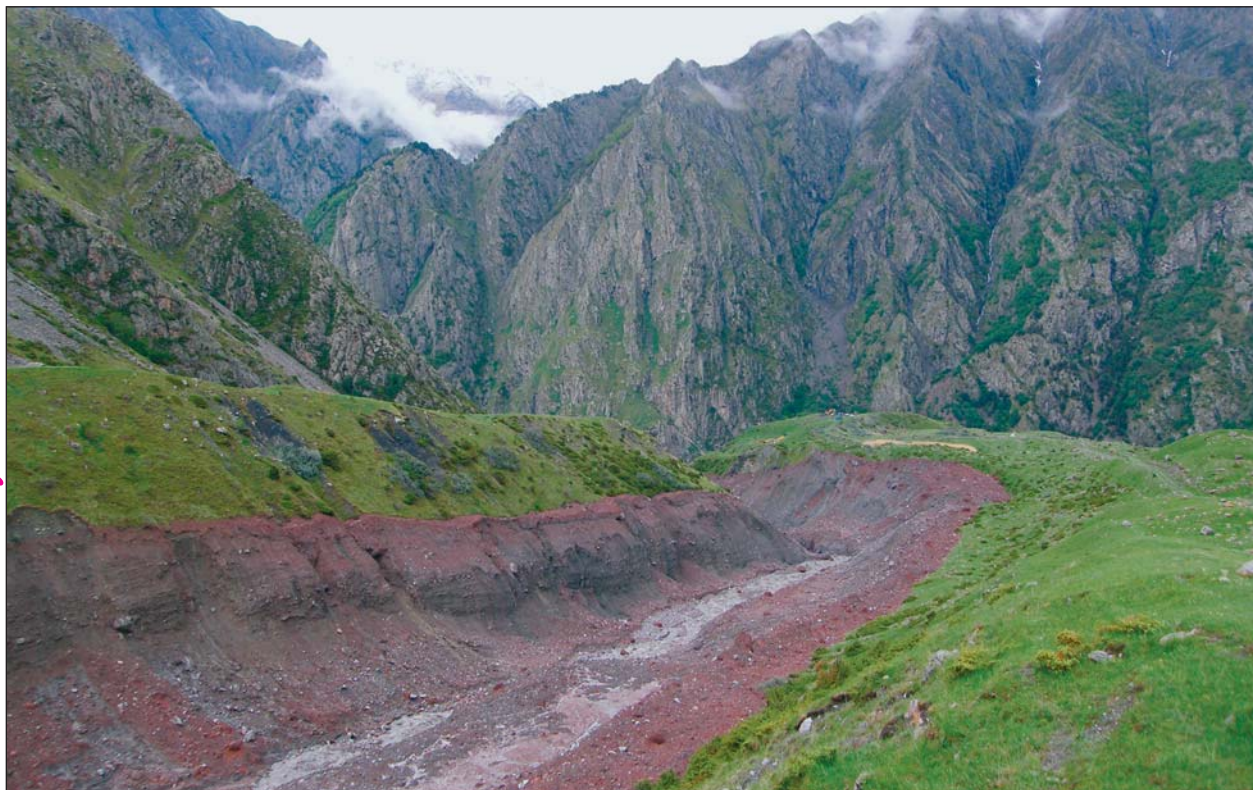
Участок долины реки Кабахи в 1—1.5 км выше устья. Вдали виден заплеск на правый борт — следы потока на нем находятся примерно на 20 м выше, чем на левом. 19 мая 2014 г.

Ниже слияния (где река уже называется Кабахи) поток прошел по долине (с трапециевидным сечением), на поворотах случались заплески на высоту от 10 до 20 м.

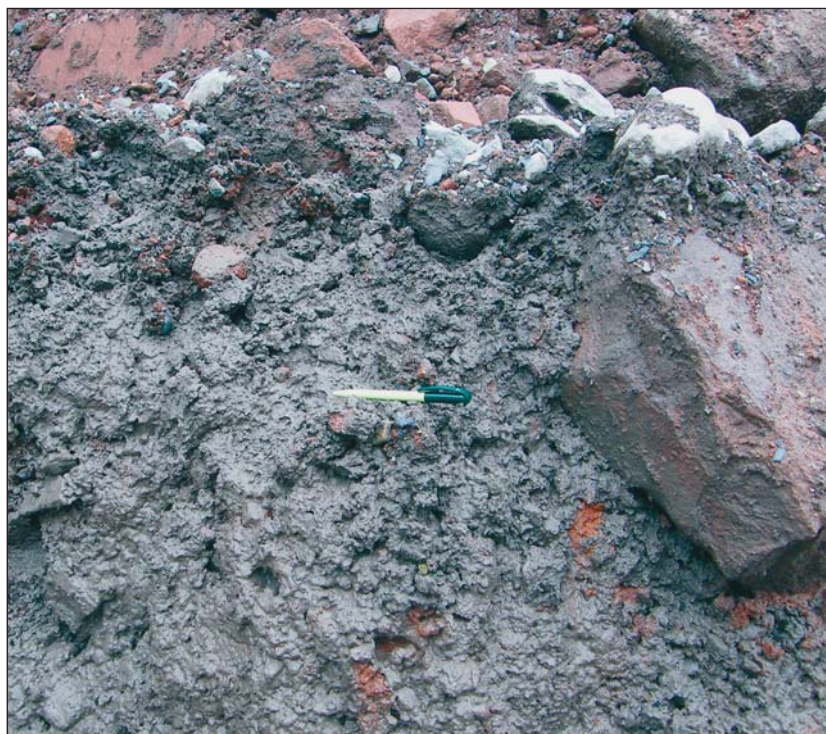
Структура отложений завала в месте отбора пробы (50 м выше устья Кабахи). Более половины заполнителя — лед. 20 мая 2014 г.

На первый взгляд доля льда в общем объеме завала казалась меньше, чем при катастрофе 2002 г. на Колке. Но это первоначальное впечатление было скорректировано после отбора образца заполнителя, сделанного 20 мая на правом берегу Кабахи в 50 м выше устья. Заполнитель кажется твердым, а на самом деле состоит в значительной степени из льда. После нагревания образец растаял и превратился в смесь воды (около или более половины объема), алевролита и отдельных мелких кусочков лавы. Если предположить, что заполнитель составляет половину объема породы (а это нуждается в проверке), то лед — не менее четверти. А скорее всего, его содержание еще выше.

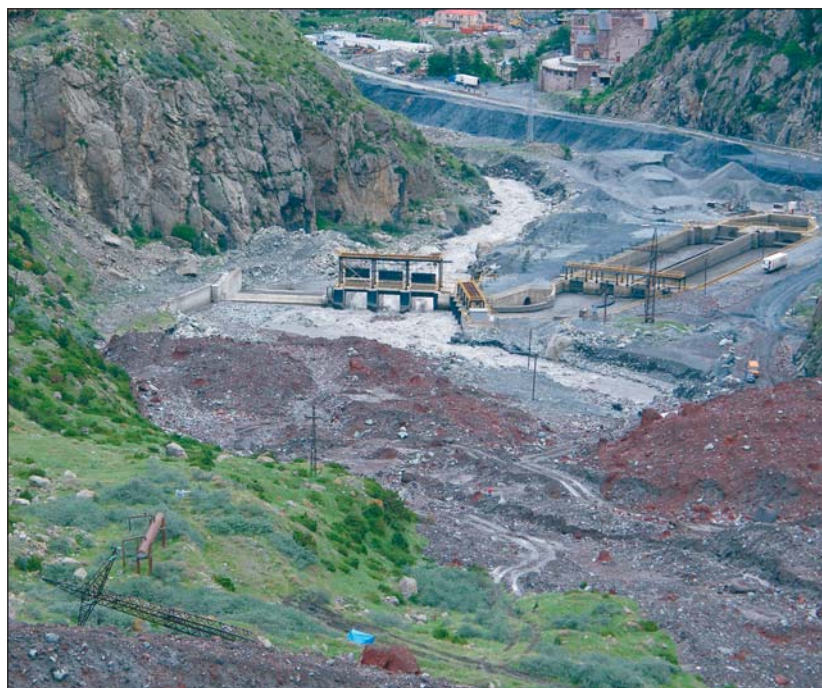
Поток остановился в нескольких десятках метров от шлюза и бассейна-отстойника строящейся Дарьяльской ГЭС. 20 мая 2014 г.

Напротив устья р. Кабахи на Военно-Грузинской дороге перед таможенной в очереди стояли фуры, поэтому, увы, не обошлось без погибших и пропавших без вести: несколько машин оказались под завалом, проехать успела лишь одна, быстро набрав скорость. Два газопровода, по которым осуществлялся транзит российского газа в Армению, оказались разорваны, опрокинута опора ЛЭП под левым бортом ущелья Терека. Чудом остались целы основные сооружения строящейся Дарьяльской ГЭС: поток остановился в нескольких десятках метров от шлюза и бассейна-отстойника.

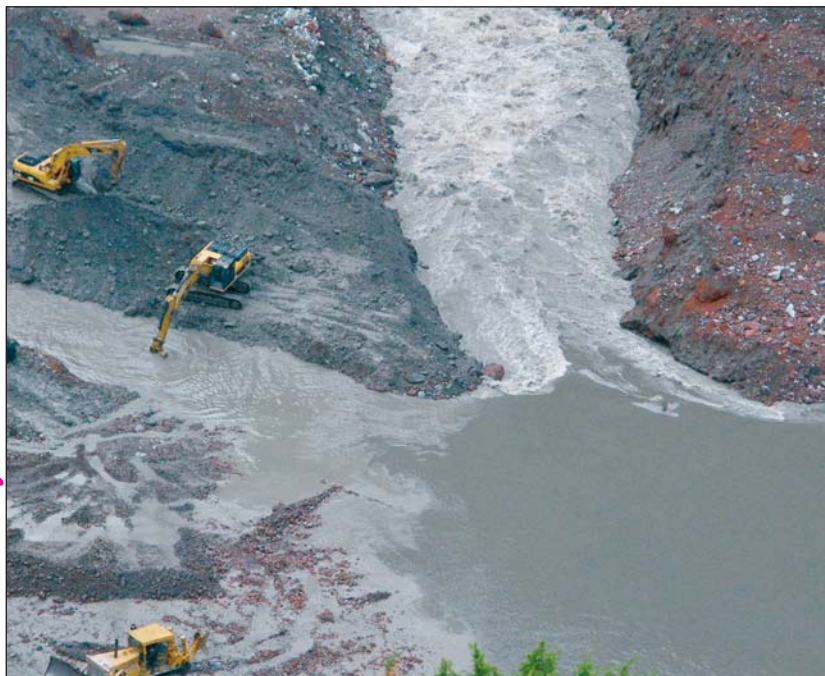
Работы по созданию нового русла Терека. Вечер 19 мая.

Штабом по ликвидации последствий схода ледника было принято решение перевести р. Терек в новое русло. Вечером 19 мая и в первой половине дня 20 мая я наблюдал попытки перемещения Терека. Восемь экскаваторов и два бульдозера сделали прорезь в теле завала и стали «вводить» туда реку. Но Терек, уже «привыкший» к своему новому, довольно устойчивому положению, никак не хотел менять направление. Тем не менее 19 мая по новому руслу уже шло 10—15% стока, а 20-го числа вход в прорезь снова засыпали, чтобы углубить и расширить ее.

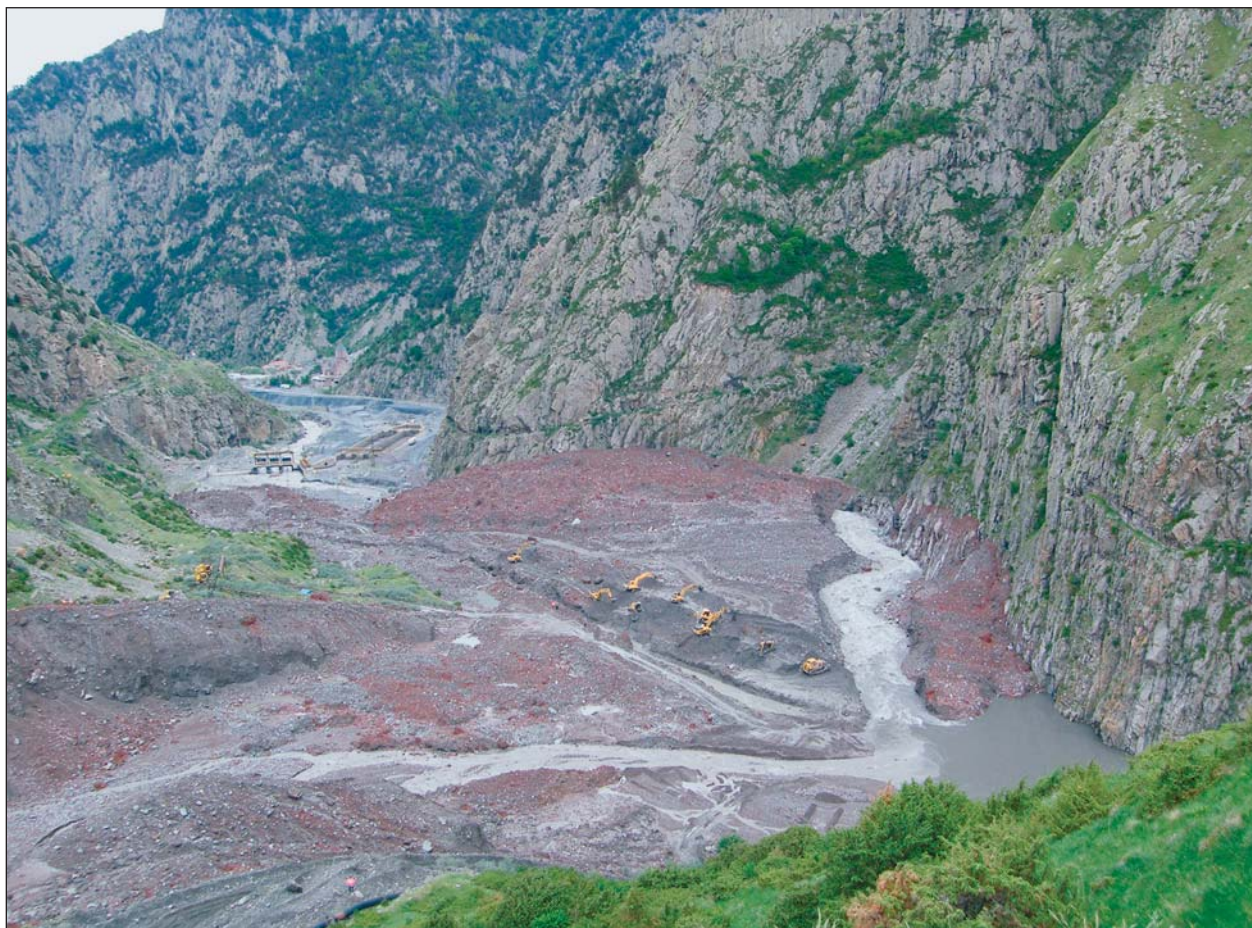
Новое русло временно перегорожено, ведутся работы по его углублению и расширению. 20 мая 2014 г.

Очевидно, что восстановительные мероприятия в первые три дня после катастрофы проводились быстро и квалифицированно. На мой взгляд, нужно как можно скорее переводить русло в новую прорезь, чтобы использовать размывающие возможности Терека в качестве природного «гидромонитора». Кроме того, появится возможность открывать и закрывать задвижку гидротехнического тоннеля, тем самым регулируя расход в новом русле реки.

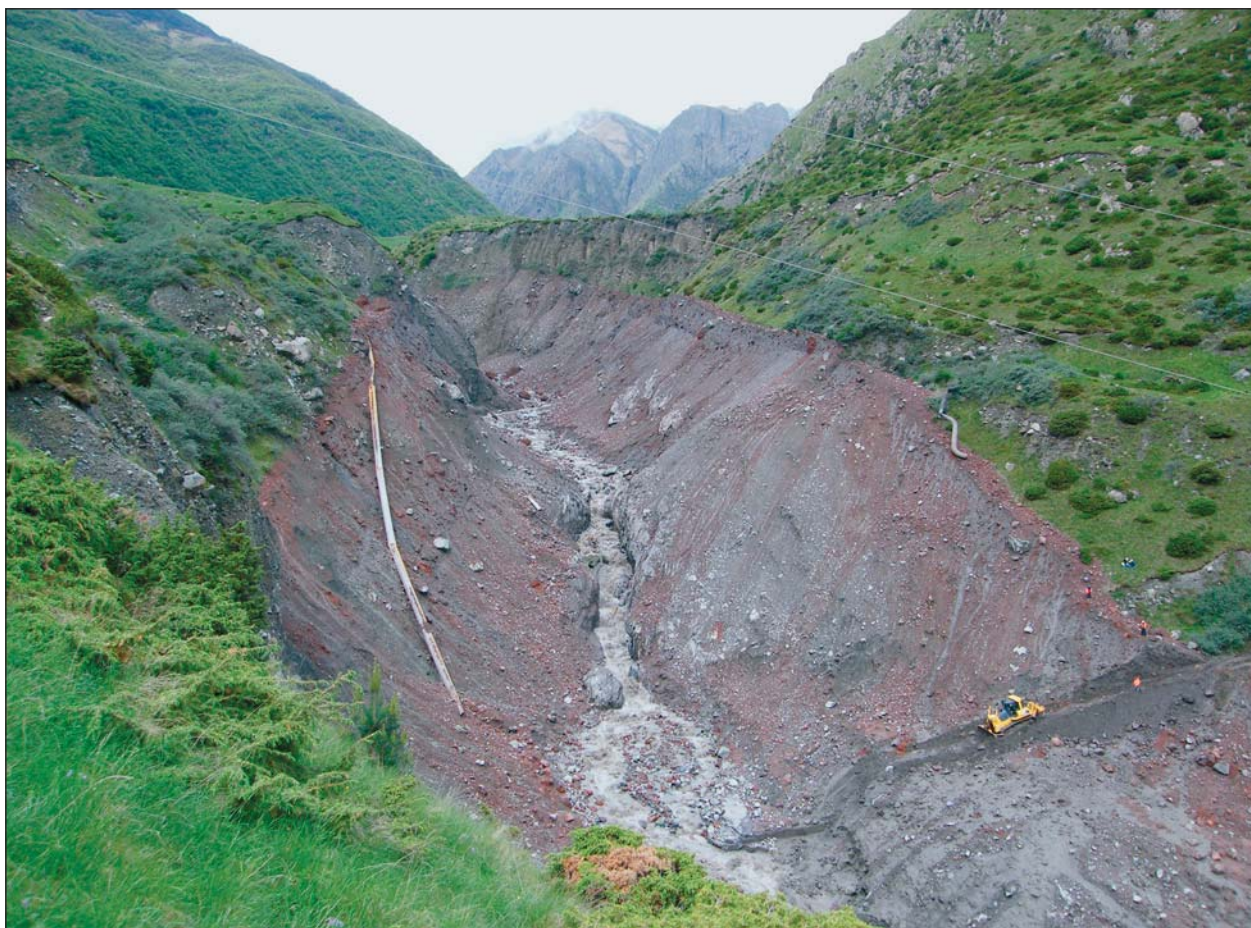
Разорванный газопровод и нарезка временной дороги для его восстановления. 20 мая 2014 г.

Утром 20 мая проводились попытки проложить временную дорогу для строительной техники, чтобы начать восстановление газопроводов.
