МОДЕЛИРОВАНИЕ НДС И ОБРЫВА ЛОПАТКИ ПРИ ИСПЫТАНИЯХ КОРПУСОВ ГТД НА НЕПРОБИВАЕМОСТЬ

MODELING OF SSS AND BREAKING OF BLADE AT TESTS OF GTE CASINGS IMPENETRABILITY

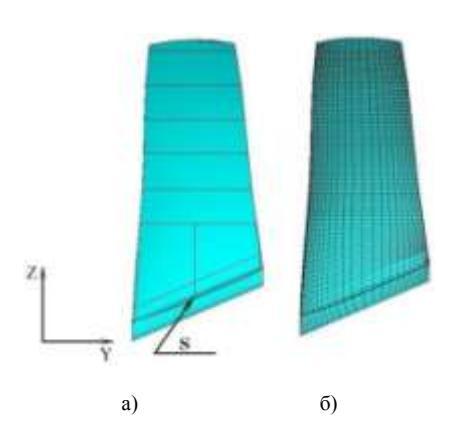
Рис. 1. Твердотельная (а) и конечно-элементная модель (б) лопатки вентилятора ГТД. Вид со стороны корыта

Для проведения расчета была построена модель серийной лопатки в соответствии с предоставленными чертежами, где определено положение заданного сечения, по которому должно произойти разрушение лопатки (рис. 1a).

Для проведения расчета была построена модель серийной лопатки в соответствии с предоставленными чертежами, где определено положение заданного сечения, по которому должно произойти разрушение лопатки (рис. 1а). Глобальная декартовая система координат задавалась следующим образом: ось "х" параллельна плоскости торцев замка лопатки и перпендикулярна двум другим осям, ось "у" совпадает с осью компрессора, ось "z" направлена вдоль оси лопатки компрессора. При построении сетки использовались 20-узловые призматические конечные элементы (SOLID-95). Общее количество элементов 7684, узлов 37331 (рис. 16).

В данной ситуации разбивка несущей площади на три части и их разнесение в заданном сечении (у входной кромки, в середине сечения, у выходной кромки, рис. 16) уменьшит неравномерность напряжений в каждом сечении (за счет его уменьшения) и более однородно перераспределит напряжения между сечениями, что повысит возможность управления обрывом лопатки.

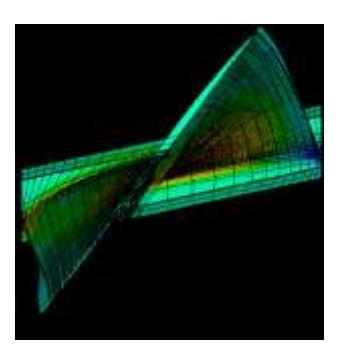
Рис. 2. Деформированное состояние (под действием центробежной нагрузки) и недеформированное состояние (черная сетка) лопатки

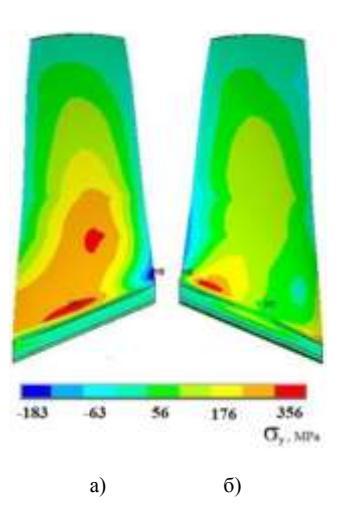
Рис. 3. Распределение упругих напряжений σ у в лопатке вентилятора ГТД при *T* = 20 °С: спинка (а), корыто (б)

Для оценки площади сечения, обеспечивающего запас прочности лопатки на отрыв, равный 1,5, от действия центробежных сил на оборотах n = 10850 об/мин, была рассчитана суммарная центробежная сила в заданном сечении. Ее величина равна F = 13100 кГ. Учитывая, что предел прочности материала лопатки $\sigma_b = =100 \text{ кг/мм}^2$ и, предполагая, что сечение нагружено равномерно ($\sigma_v = 67 \text{ кг/мм}^2$), была вычислена площадь сечения перпендикулярного F, обеспечивающая этот запас, $S = 206,5 \text{ мм}^2$. Анализ напряженно-деформированного состояния (НДС) лопатки при упругом решении показал, что в силу ее конструктивных особенностей при действии центробежной силы лопатка деформируется сложным образом. Это приводит к неравномерному распределению напряжений в заданном сечении. Происходит изгиб пера лопатки от корыта к спинке с вращением вокруг выходной кромки (рис. 2), что вызывает растяжение входной и сжатие выходной кромок в зоне заданного сечения, а также появление максимальных напряжений растяжения на корыте, ближе к входной кромке и на спинке у выходной кромки (рис. 3а. 3б).

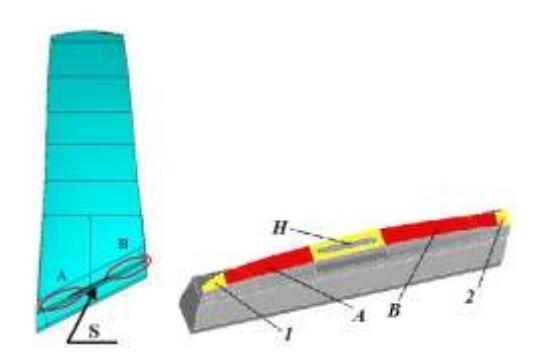
Рис. 4. Лопатка с подрезанным сечением (зоны A and B), нагреватель (H); 1, 2 – кромки

Расчетное проектирование проводилось для конструирования при размещении нагревателя в теле лопатки (рис. 4), в средней части сечения.

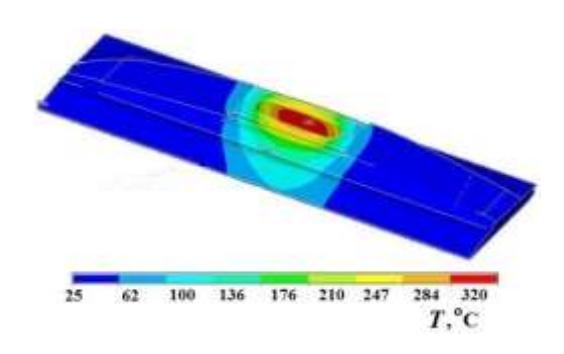
Рис. 6. Распределение температуры в заданном сечении лопатки

Для расчета условий разрушения подрезанной лопатки было использовано температурное поле, полученное при включении нагревателя, и расчетное температурное поле, которое показано на рис. 6. При этом должна произойти разгрузка центрального сечения и разрушение лопатки за счет начального обрыва участков ослабленного сечения у кромок. При расчете растягивающей силы, действующей на каждый участок сечения, с учетом образовавшегося температурного поля с $T_{\rm max} = 320$ °C, были получены результаты.

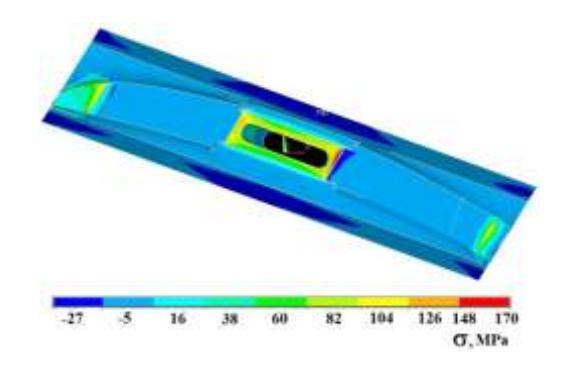
Рис. 7. Распределение напряжений в заданном сечении лопатки

Распределение напряжений σ_y в подрезанном сечении лопатки, полученное в результате расчета статического НДС при температуре нагревателя T = 320 °С, показано на рис. 7. Из рис. 7 видно, что сильно перегруженными становятся участки сечения, примыкающие к кромкам лопатки.

В центральном сечении имеются небольшие области с высокими напряжениями, не оказывающие существенного влияния на статическую прочность этого сечения в целом. Напряжения на кромочных участках значительно превышают предел прочности материала лопатки.

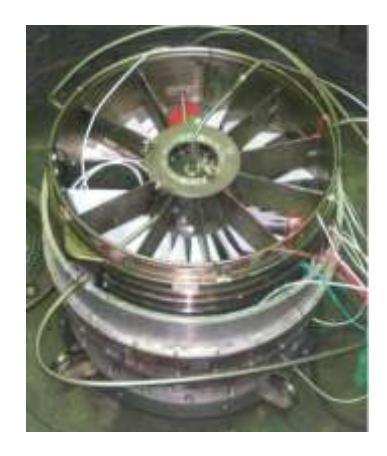
Рис. 8. Корпус вентилятора с ротором рабочего колеса перед испытаниями

Корпус вентилятора ГТД с ротором рабочего колеса перед испытаниями показаны на рис. 8 и 9. Испытания были проведены по заданной программе изменения частоты вращения. Все системы измерений и стендовые системы были проверены на частоте вращения 2000 об/мин. После этого осуществлялся разгон ротора.

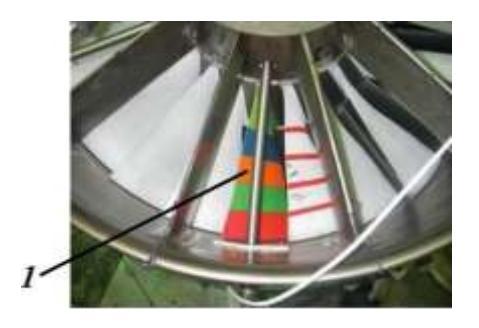
Рис. 9. Корпус вентилятора с ротором рабочего колеса (часть) перед испытаниями

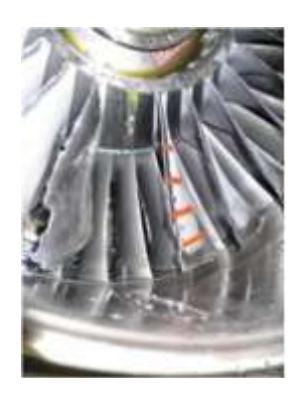
Рис. 10. Корпус вентилятора с ротором рабочего колеса после испытаний

В момент обрыва лопатки при вращении ротора появился значительный уровень вибраций и акустических шумов. Фотография корпуса вентилятора и рабочего колеса после испытаний показана на рис. 10. Дефекты в виде трещин в корпусе вентилятора ГТД были обнаружены в ходе проверки объекта испытания (рис. 10). Максимальное выпучивание корпуса в радиальном направлении ~ 25 мм в месте разрыва (рис. 11). В контрольном экране следов вылета лопатки не обнаружено.

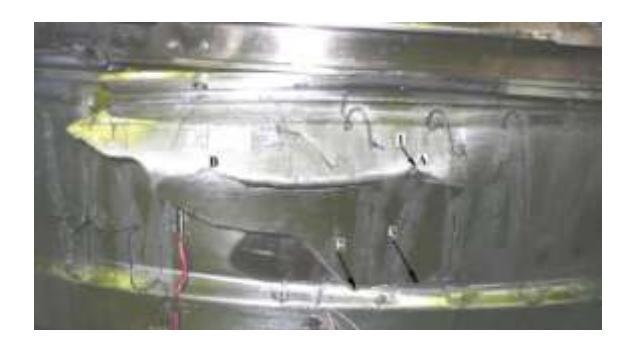
Рис. 11. Корпус после испытаний

Оборвавшаяся лопатка взаимодействовала с элементами корпуса вентилятора. Основная трещина 1 образовалась со вспомогательными 2 и 3. Из полученных результатов следует, что лопатка осталась внутри корпуса. На рис. 12 показаны отдельные фрагменты разрушенной лопатки, которая состоит из прикорневой части и верхней части, раздробленной на мелкие кусочки.

Корпус в окрестности удара получил следующие повреждения: в корпусе образовалась основная и сопутствующие трещины со следами вытяжки при пластическом деформировании (рис. 11). Данная конструкция вентилятора позволила локализовать лопатку внутри корпуса.

Расчет прогнозирует начало обрыва лопатки на входной кромке. Расположение трещин (рис. 11), образовавшихся в корпусе при ударе во время испытаний, тоже свидетельствует о первом касании лопатки о корпус ее входной кромкой. Осколки лопатки остались внутри корпуса.
